I023/0417-5

Nissan Navara 2.3 DOUBLE CAB PRO-4X 4WD

Mar 29, 2024

Vehicle Inspection Report สรุปผลการตรวจสภาพรถ (Inspection Summary)

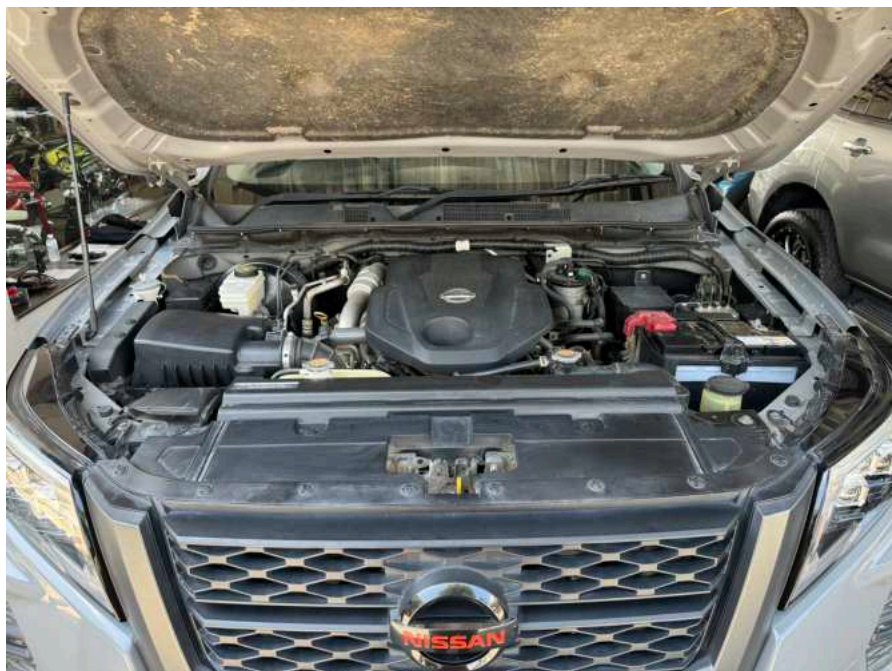
ภาพห้องเครื่อง

4.1 เครื่องยนต์ไม่พบการรั่วซึม No any leak on engine

4.10 การรั่วไหลของน้ำมัน Fluid Leaks

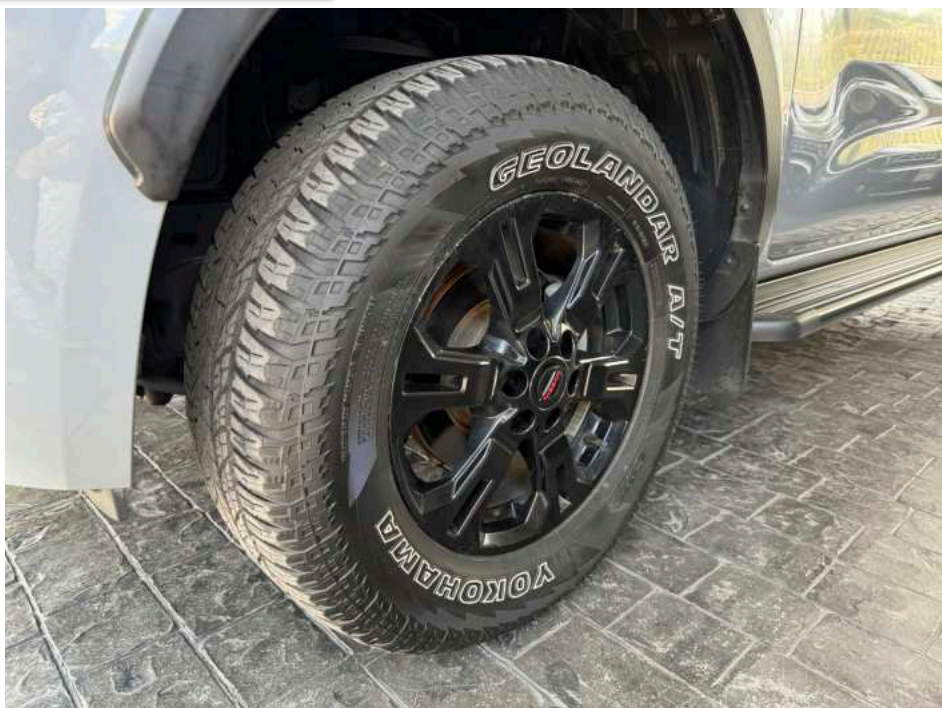
ขอบยาง ล้อ

02/22
