Vehicle Inspection Report

ยี่ห้อ/รุ่น (Brand/Model): MAZDA BT-50 PRO 2.2 MT HI-RACER FREESTYLECAB	วันที่ตรวจสอบรถยนต์ (Date of Inspection): 16.10.61
หมายเลขตัวถัง (VIN): MM8URORD100752304	เลขคำขอบริการ (Job No.): I018/196-006
หมายเลขเครื่องยนต์ (Engine No.): P4AT2483335	Vehicle Picture:  
ปีที่ผลิต (Build Date): 2017	
สีรถ (Color): น้ำตาล	
ระยะการใช้งาน(Mileage): 14,682 ก.ม.	
หมายเลขทะเบียน (No. Plate): 2ฒญ 442	
วันครบกำหนดชำระภาษี (Registration Expiry): 20 ก.พ 62	
ชื่อลูกค้า (Customer Name): 1กรณ์ อานาจักรรถยนต์เพชร ชมพู(8888)	
ที่อยู่(Address):	
โทรศัพท์ (Tel):	
สถานที่ตรวจสอบรถ (Inspection Place): 1กรณ์ อานาจักรรถยนต์เพชรชมพู(8888)

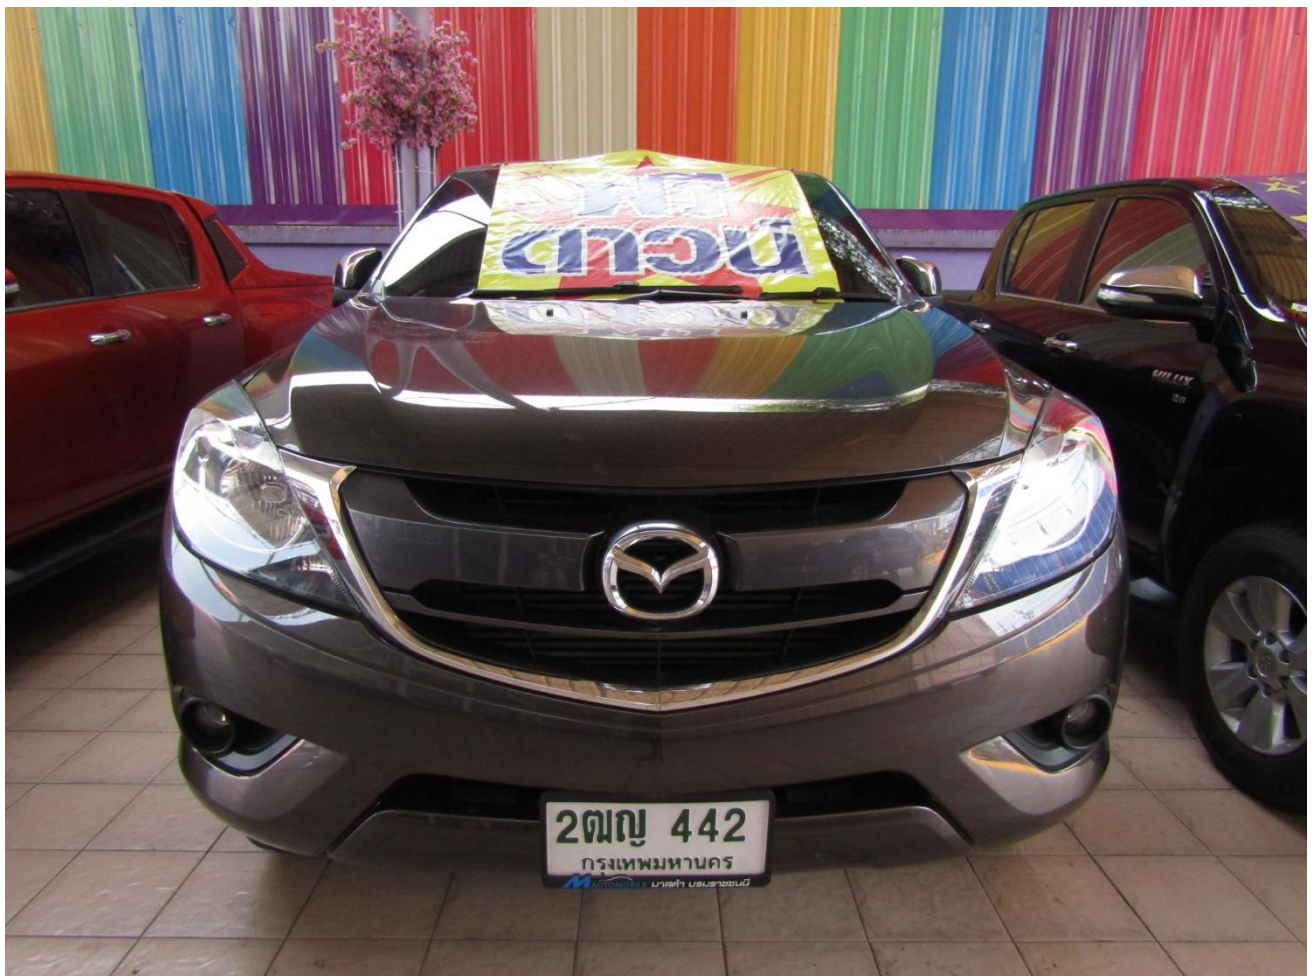
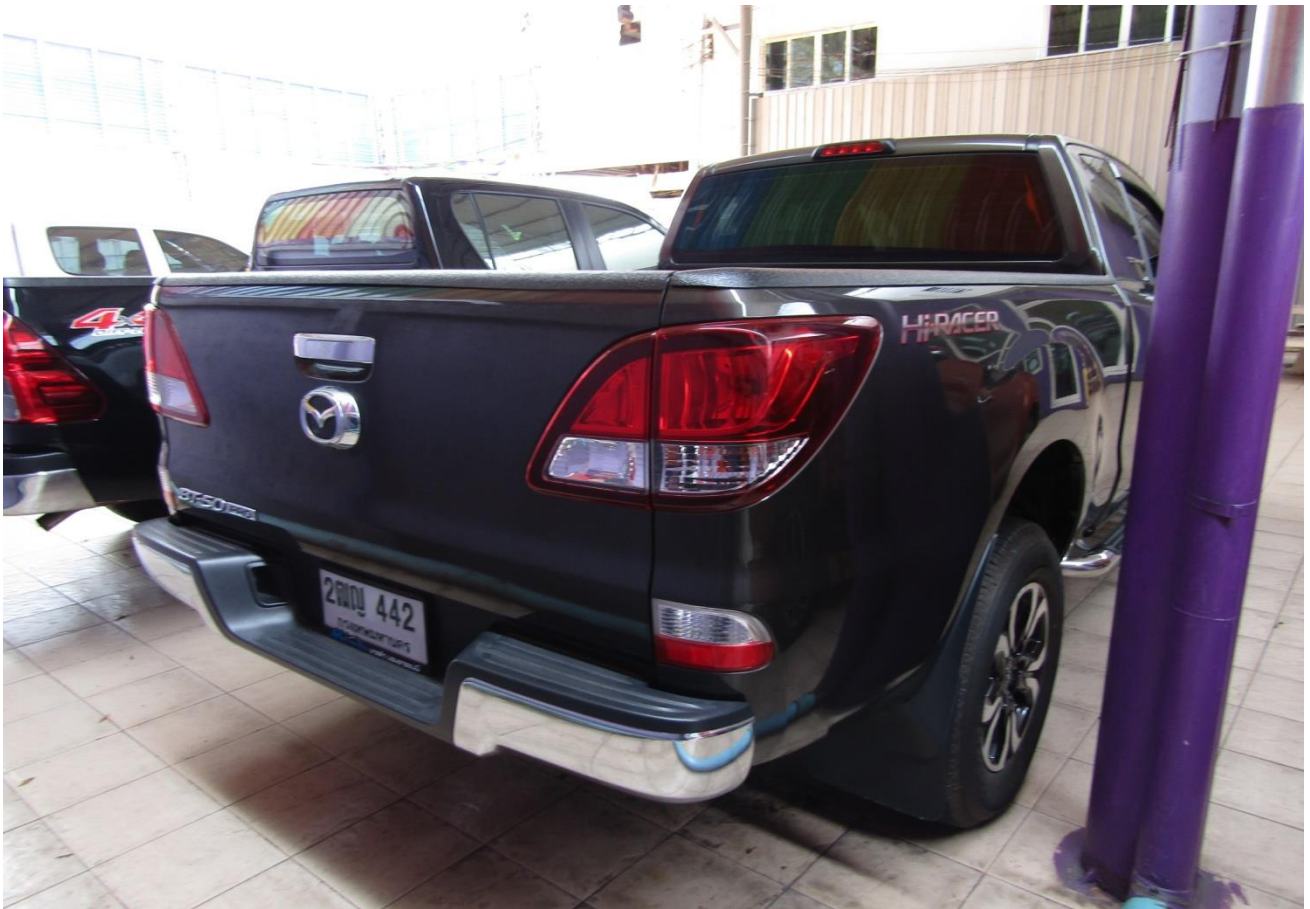
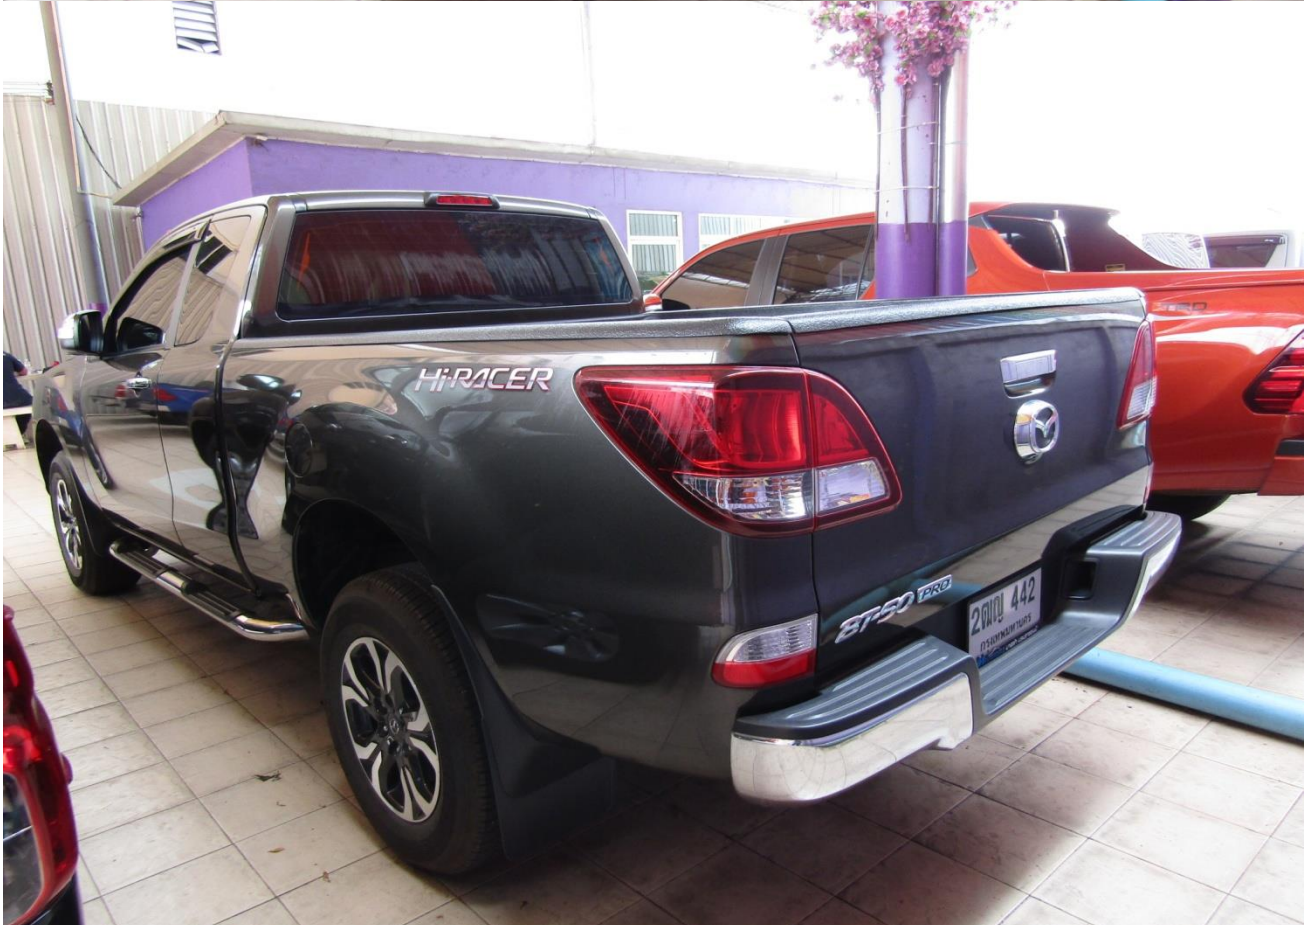
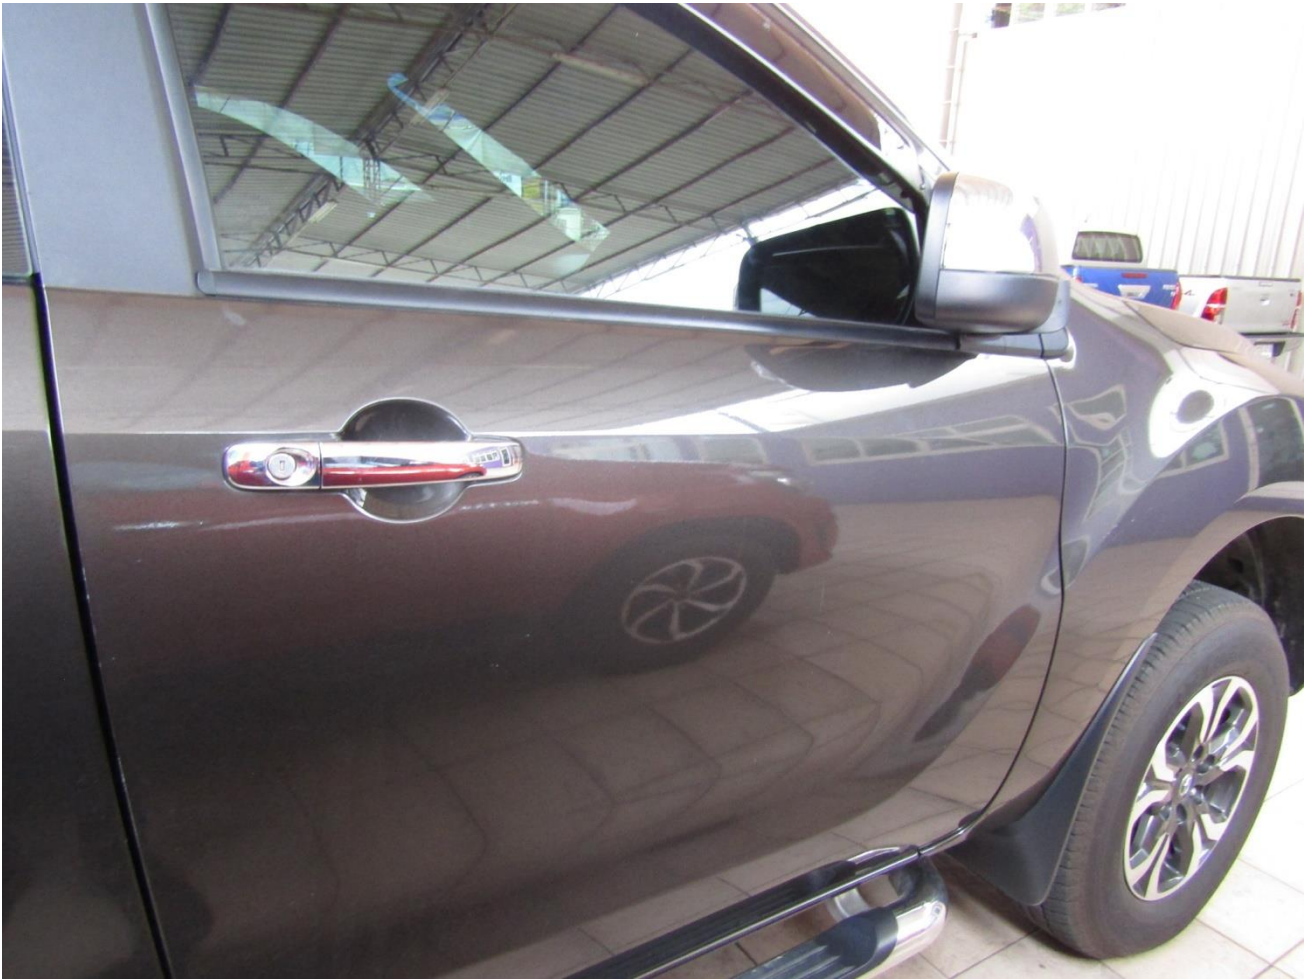
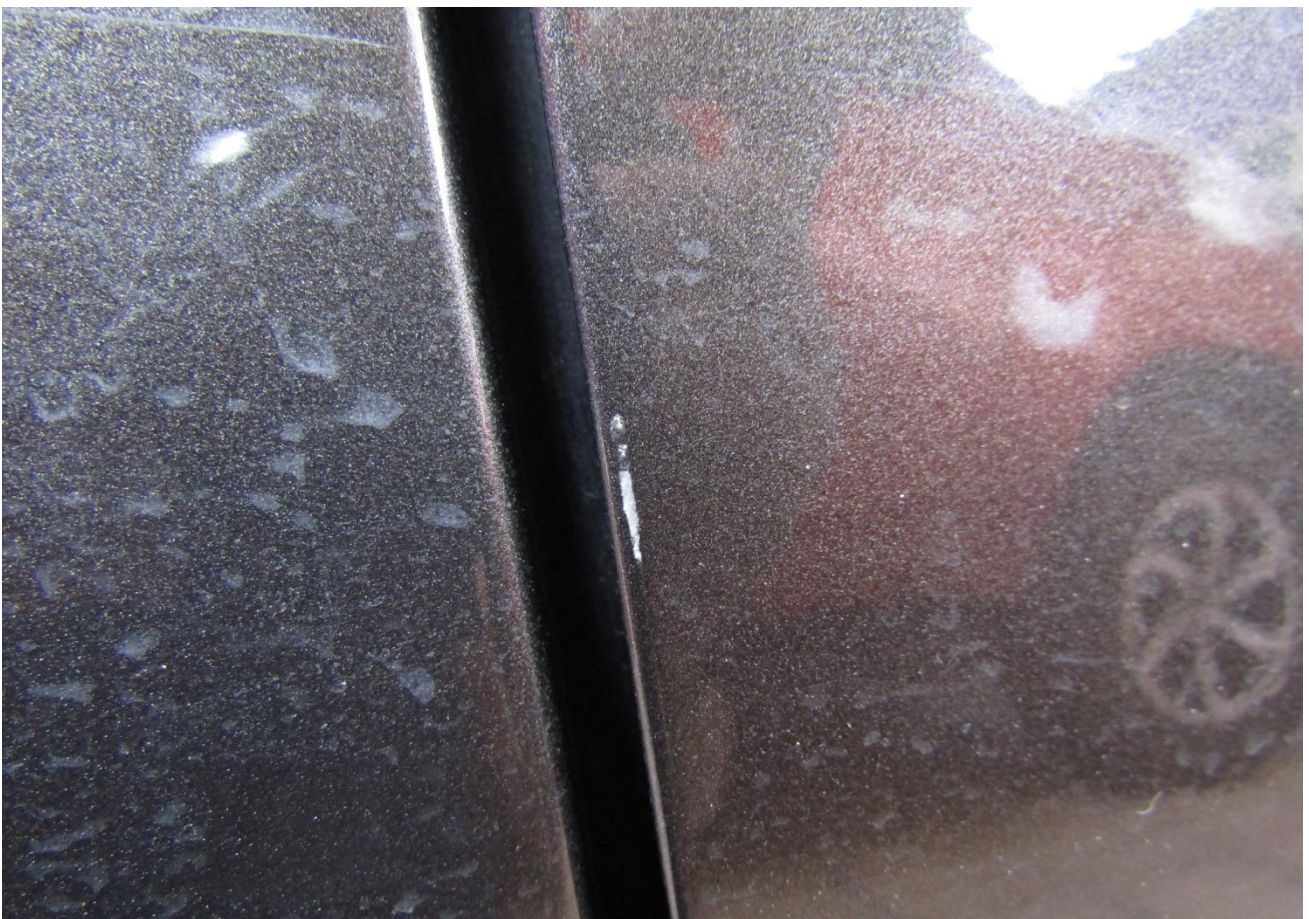
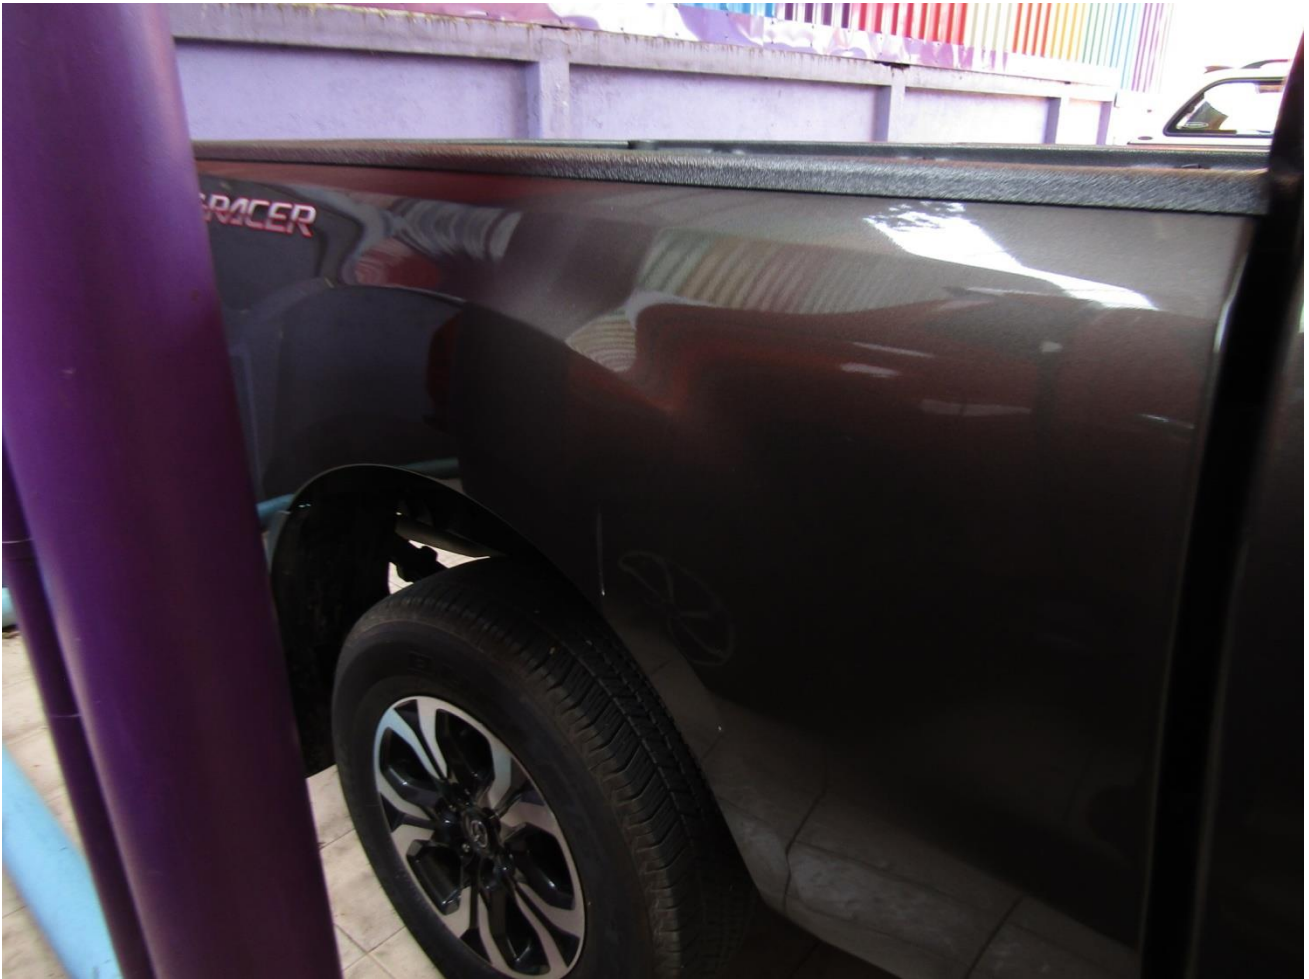
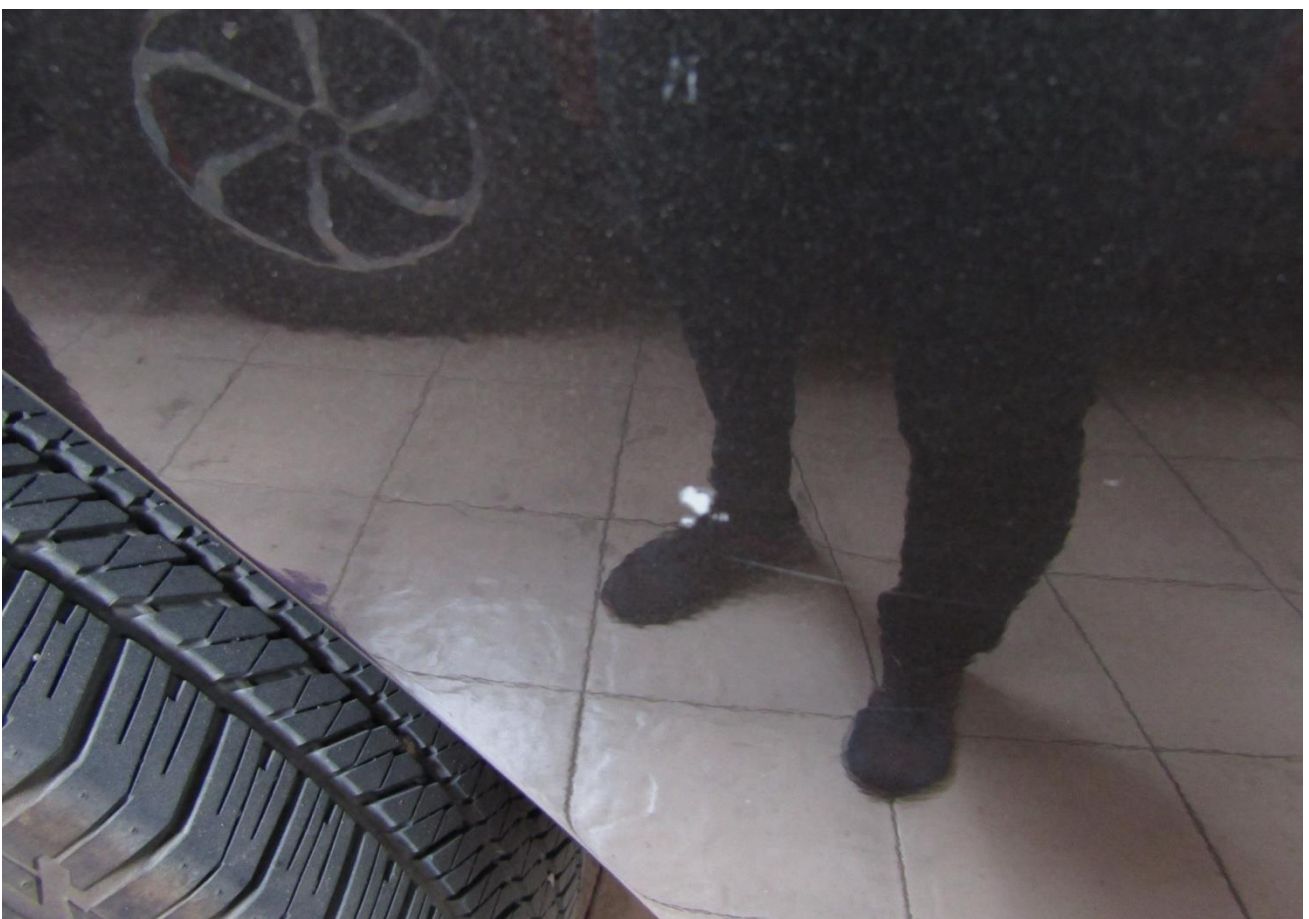
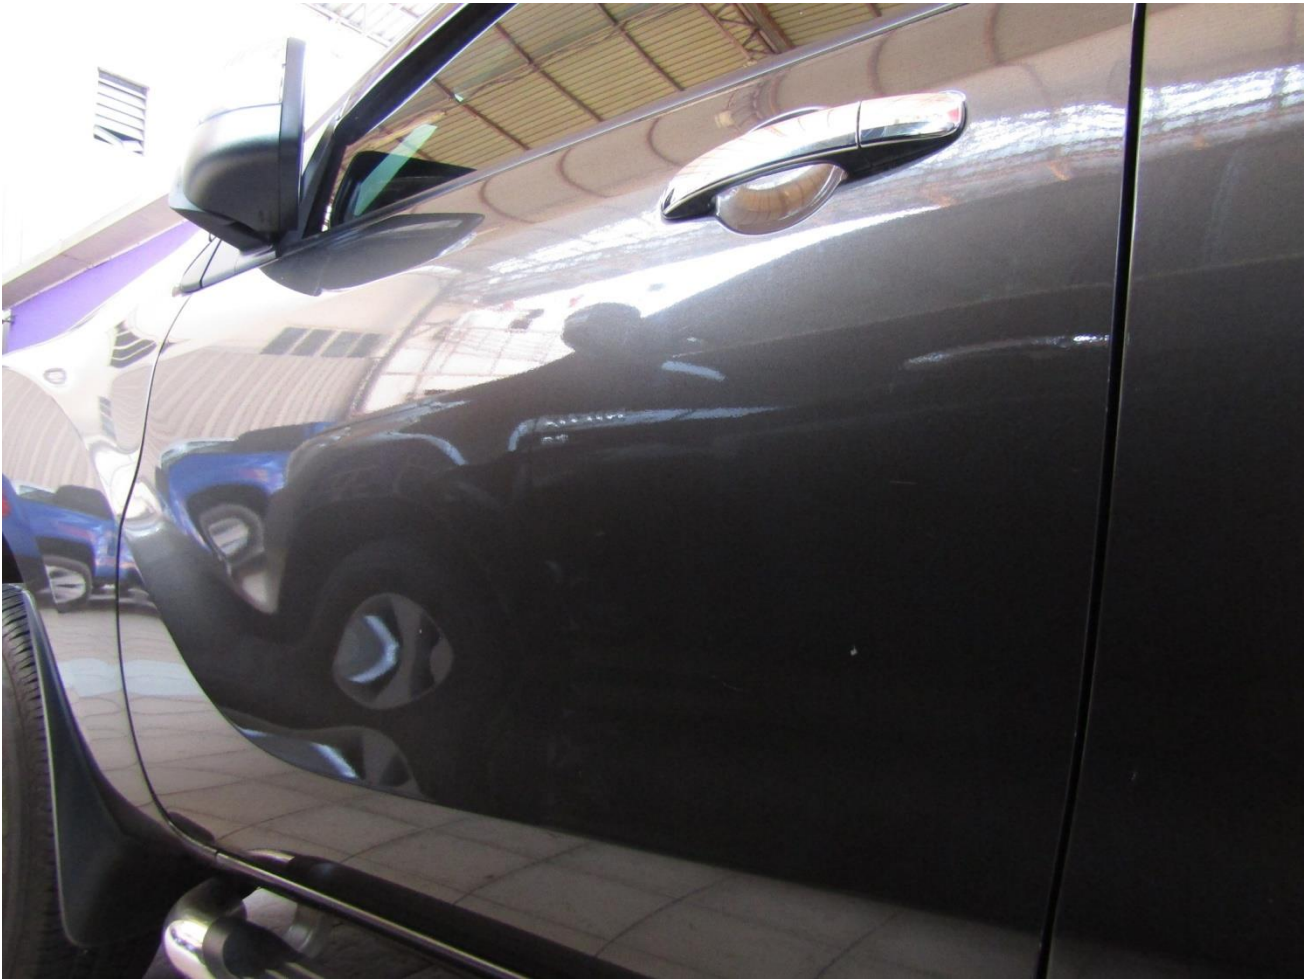
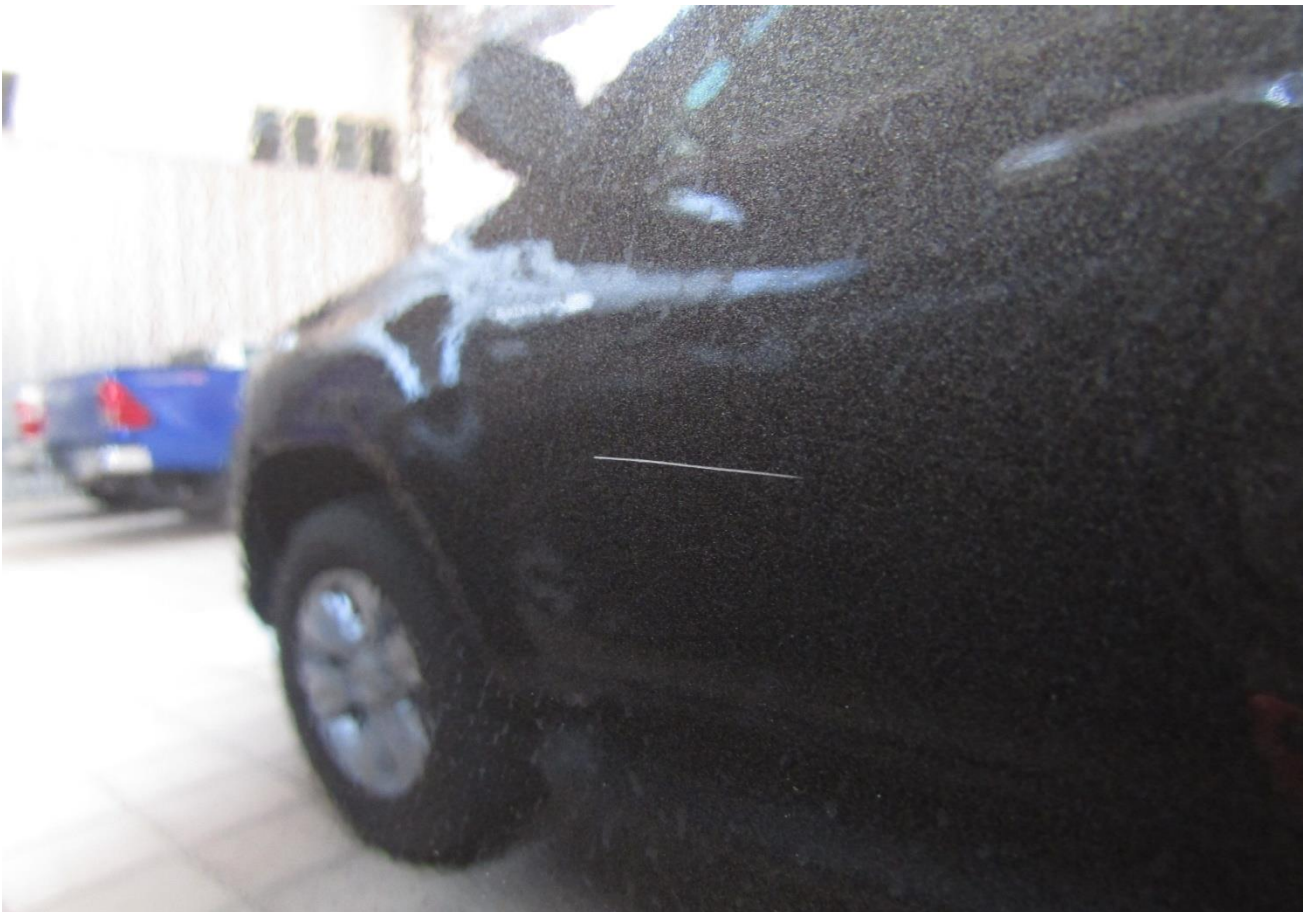
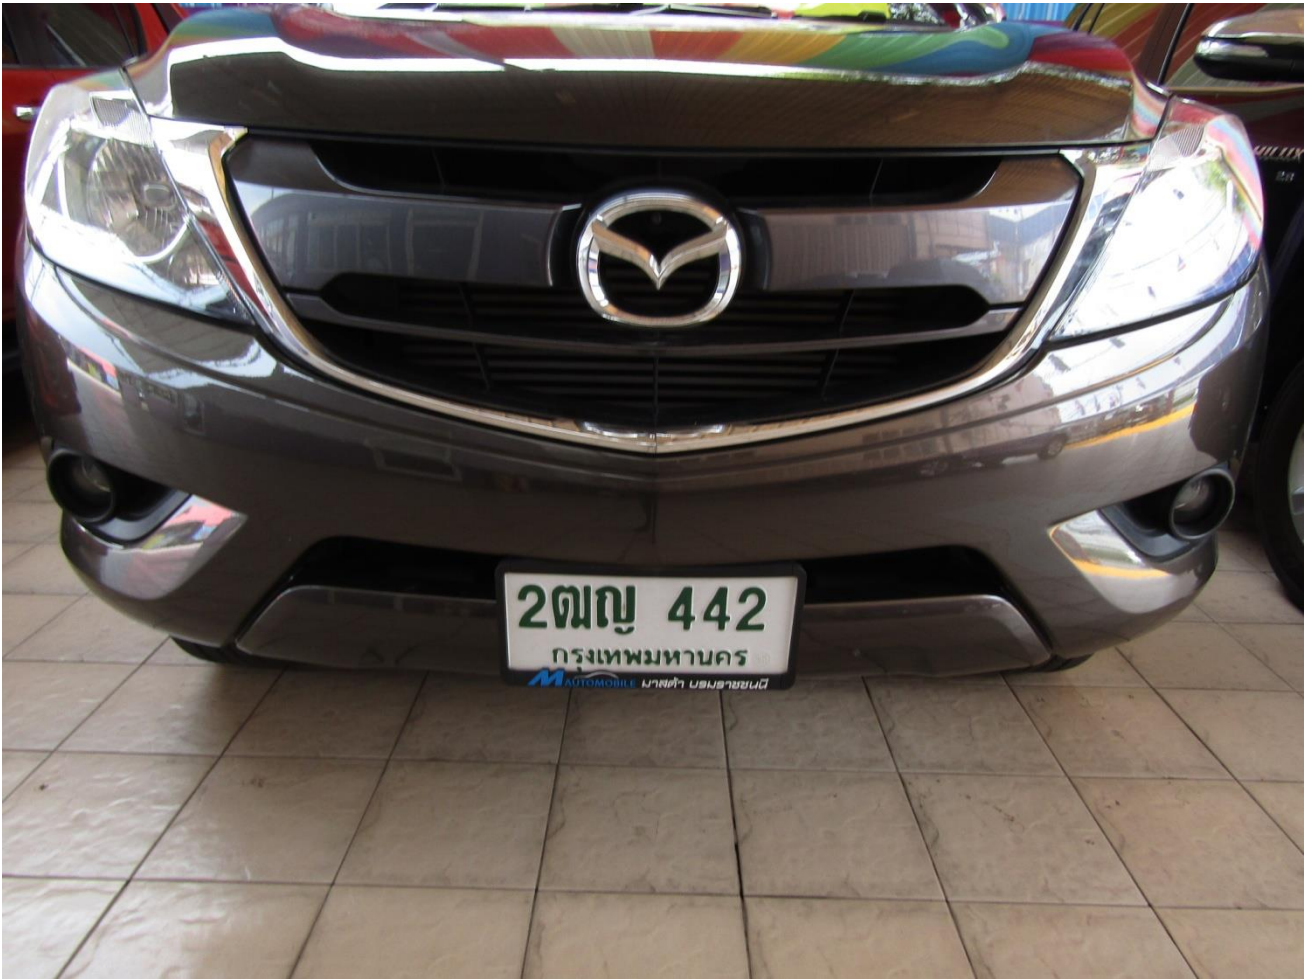
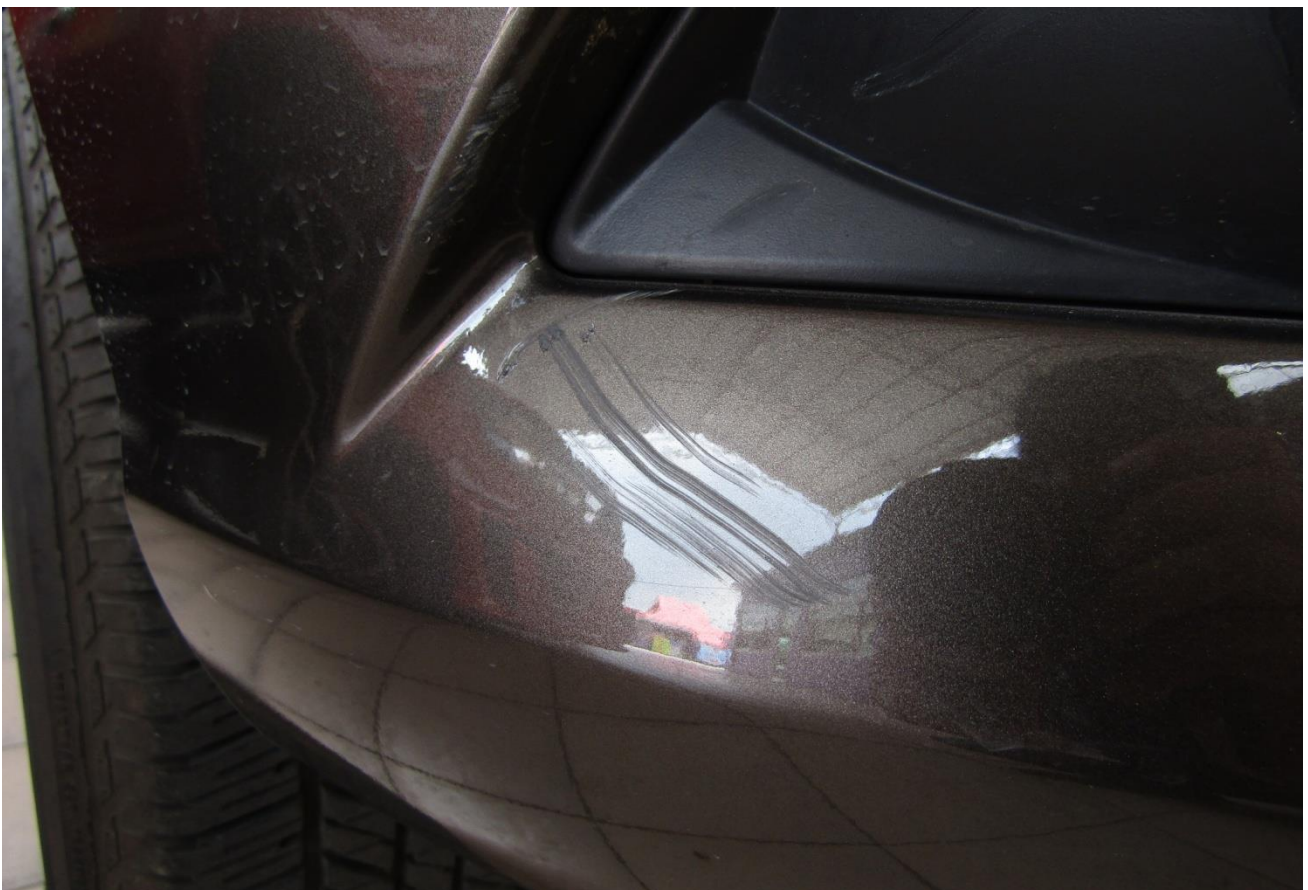
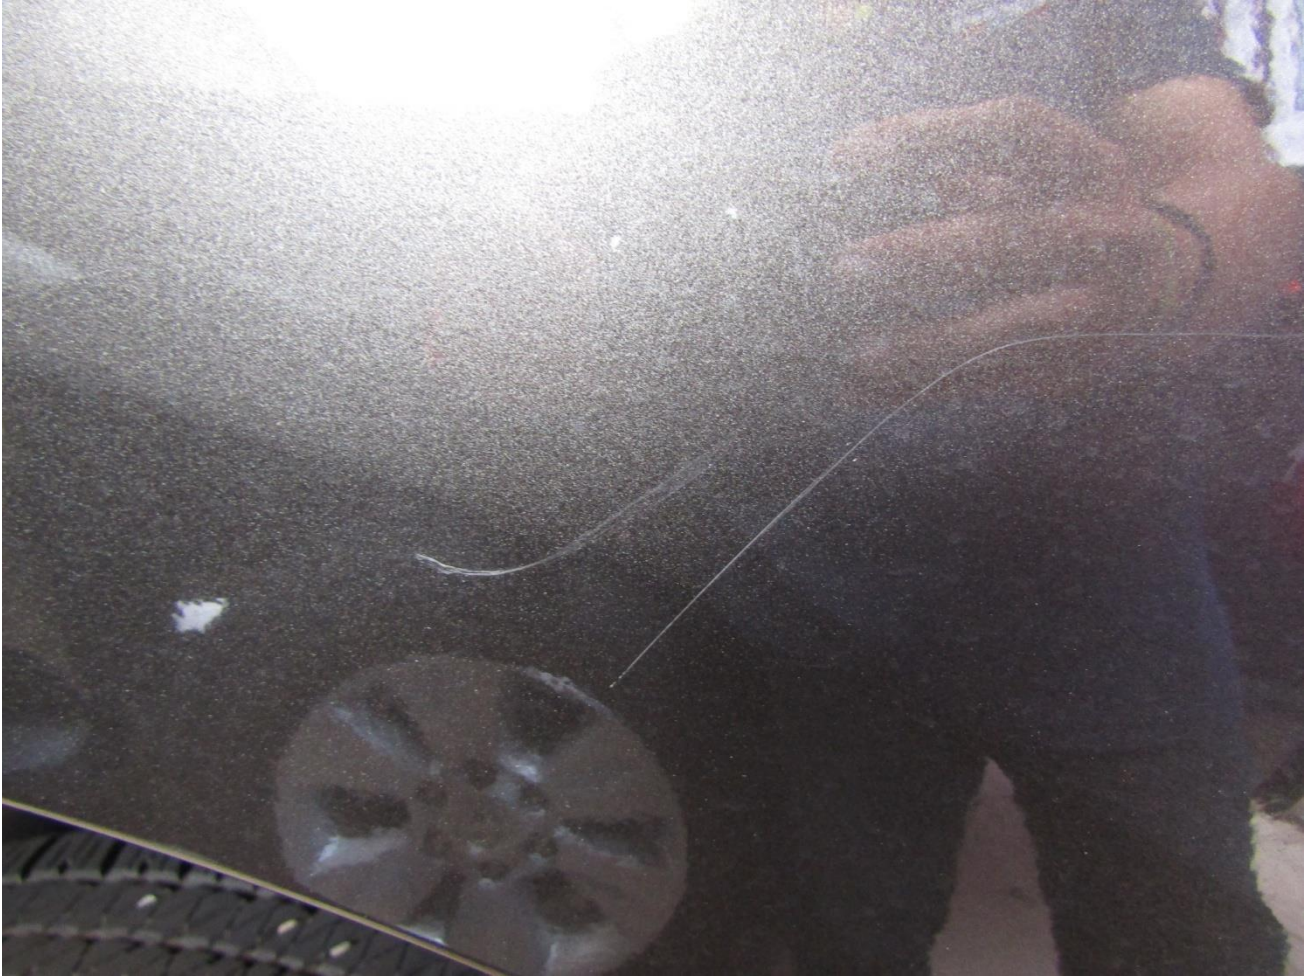
ภาพภายนอก - Exterior Visual Details:

กันชนหน้า Front Bumper	มีรอยครูด

สภาพ และการทำงาน หลังคาชั้นรูป หลังคาเปิดประทุน Sunroof/Convertible functional and appearance	N/A
 	แก้มบังโคลนหน้าขวา Front Right Wing	สภาพดี
 	ประตูหน้าขวา Front Right Door	มีรอยครูด

แก้มบังโคลนหลังขวา Rear Right Wing	มีรอยครูด

ประตูหน้าซ้าย Front Left Door	มีรอยครูด

แก้มบังโคลนหลังซ้าย Rear Left Wing	มีรอยครูด

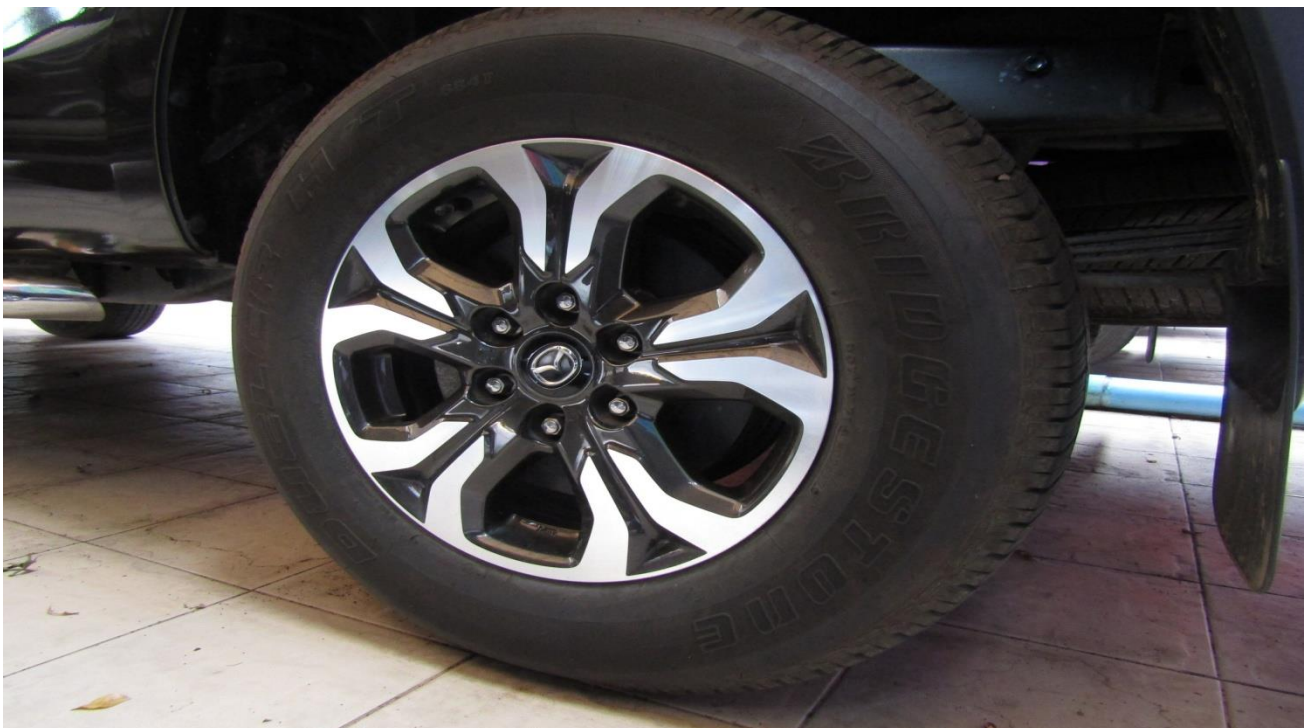
ภาพโดยรวมของยาง ล้อ และ เบรค - Tyres, Wheels & Brakes Visual Details:

จานดิสเบรค(หน้า/หลัง) Brake Discs (Front/Rear)	ควรเจียจานเบรคครั้งต่อไปที่เปลี่ยนผ้าเบรค

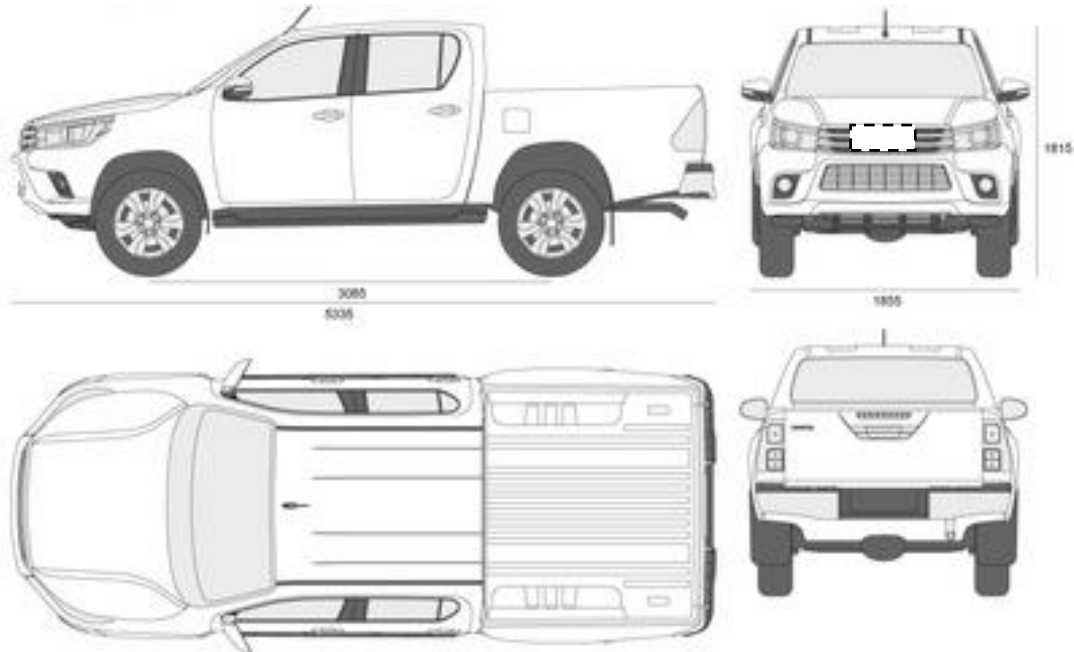
ความหนาสีรอบรถกระบะ (ตอนเดียว, แค็บ และ 4 ประตู) - Paint Thickness on Pickup (Single Cab, Extend Cab and Double Cab):

ชิ้นส่วนยานยนต์ (Car Part)	ความหนาสี Paint Thickness (µm)			
	P1	P2	P3	Average
Front Wing (RH)	84	83	91	86
Front Wing (LH)	90	77	79	82
Front Door (RH)	92	92	103	96
Front Door (LH)	94	91	90	92
Rear Door (RH)				
Rear Door (LH)				
Extra Cab (RH)	106	103	99	103
Extra Cab (LH)	91	92	93	92

ชิ้นส่วนยานยนต์ (Car Part)	ความหนาสี Paint Thickness (µm)			
	P1	P2	P3	Average
Bonnet	91	93	95	93
Roof	74	90	87	84
Boot/Tail Gate	91	79	82	84
Tray (RH)	83	86	88	86
Tray (LH)	84	85	82	84
Front Bumper				
Rear Bumper
