I023/0188-92

Mini Cooper Hatch SE

Mar 11, 2024

Vehicle Inspection Report สรุปผลการตรวจสภาพรถ (Inspection Summary)

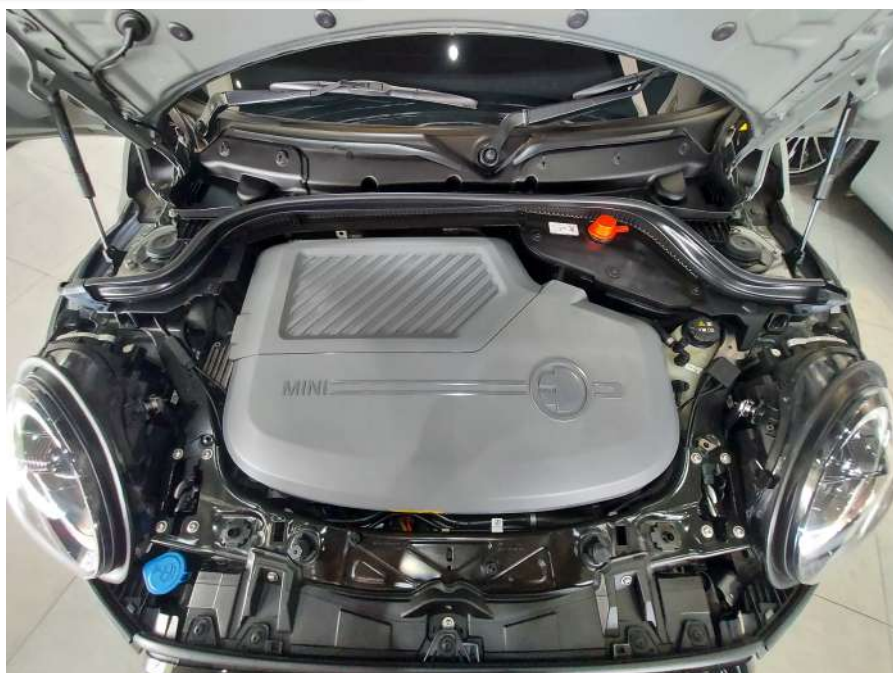
ภาพห้องเครื่อง

Voltage	14.15	V
Rating	590	CCA
Current	742	CCA
Internal resistance	3.77	mΩ
State of Charge	98	%
State of Health	96	%
Status	GREAT

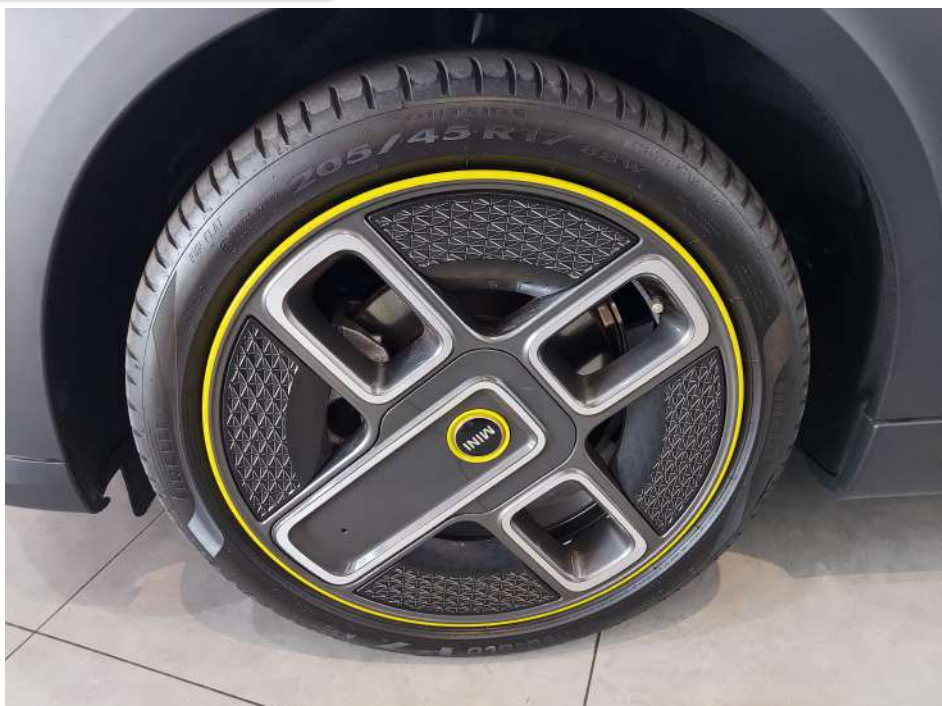
ขอบยาง ล้อ

27/22
