# Vehicle Inspection Report

## สรุปผลการตรวจสอบ (Inspection Summary)

| ยี่ห้อ/รุ่น (Make/Model): ISUZU D-MAX | วันที่ตรวจสอบรถยนต์ (Date of Inspection): 05-01-61 |
| เลขตัวถัง (VIN): MP1TFR85HAT115467 | เลขคำขอบริการ (Job No.): IO17/081-030 |

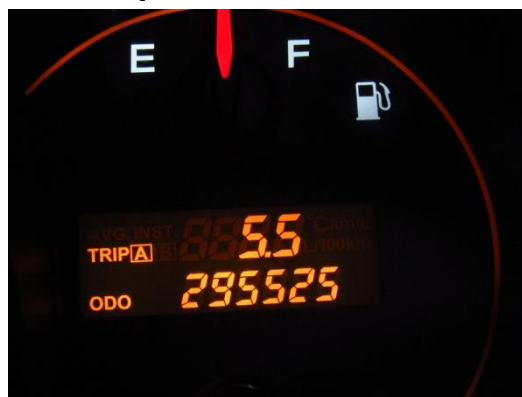
รูปเลขไมล์ (Mileage Picture):

| เลขไมล์ (Mileage): 295525 | |

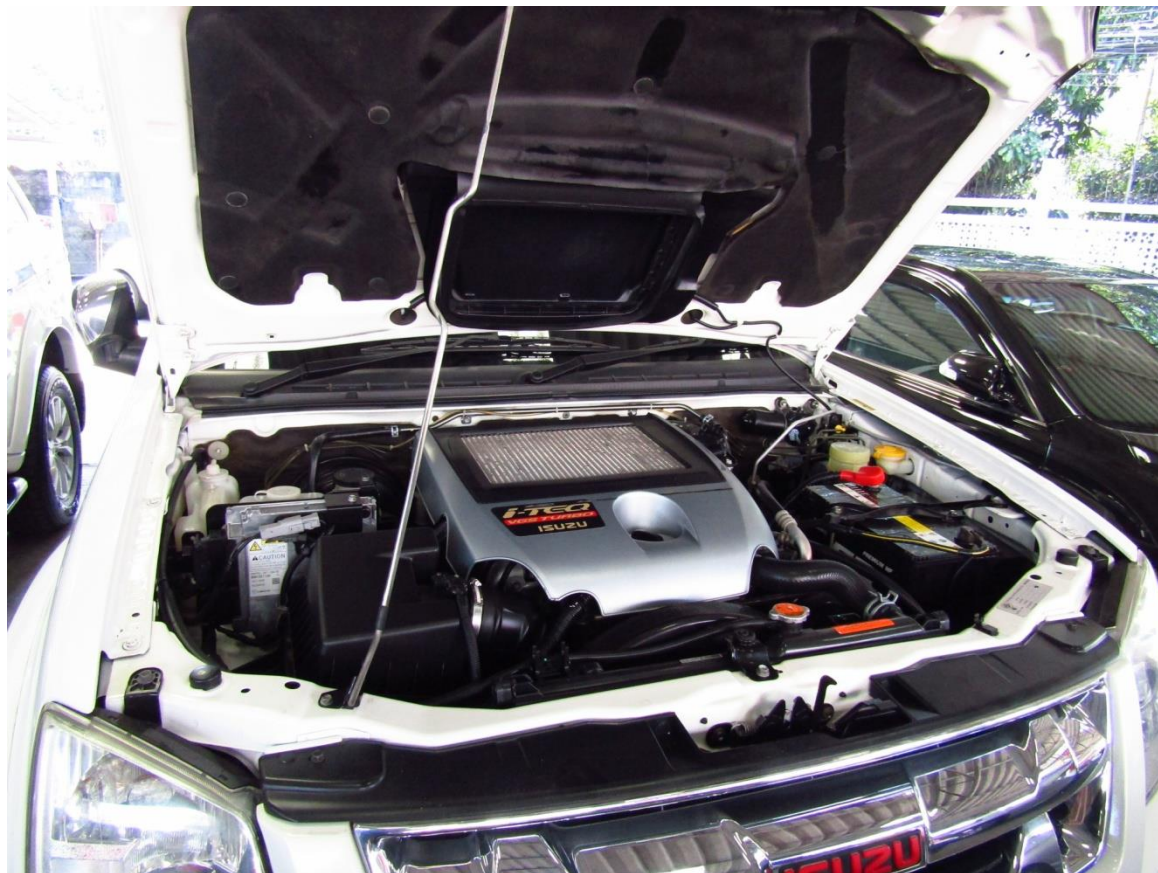
ภาพห้องเครื่อง - Engine Bay Visual Details

| | เครื่องยนต์ไม่พบการรั่วซึม<br>No any leak on engine | ใช่ |
| | การรั่วไหลของน้ำมัน<br>Fluid Leaks | ไม่มี |

| <div><div>X</div><div></div><div></div><div></div></div> | <div>การทดสอบ แบตเตอรี่</div> <div>Battery Test</div> <div>Note: If state of charge is lower than 80%, battery need to fully recharge before used. (ถ้า state of charge ต่ำกว่า 80% ควรทำการชาร์ต แบตเตอรี่ให้เต็มก่อนใช้งาน)</div> | Battery Test | | Charging System Test at 2000 rpm | |
| | | Voltage | 11.80 V | Voltage | 14.43 V |
| | | Rating | 800 CCA | Status | Normal |
| | | Current | 1087 CCA | Start System Test | |
| | | Internal resistance | 2.48 mΩ | Start Voltage | 9.79 V |
| | | State of Charge | 0 % | Status | Normal |
| | | State of Health | 100 % | Max. Load Test at 2000 rpm | |
| | | Status | Great | Max. Load Voltage | 13.87 V |

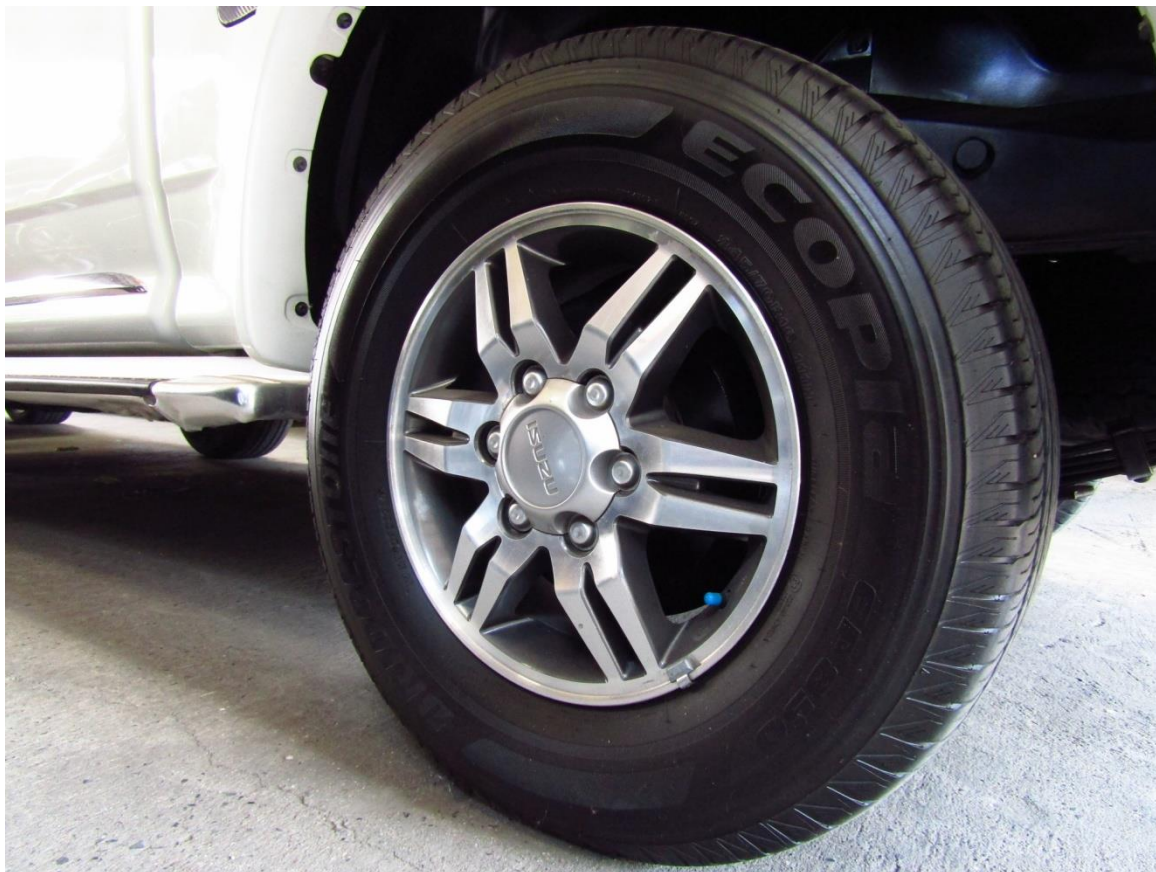
ภาพโดยรวมของยาง ล้อ และ เบรค - Tyres, Wheels & Brakes Visual Details:

| | สภาพยางรถยนต์, เดือน/ปี ผลิต<br>Tyres Appearance, Year | ปียางผลิต 2916 ยางสภาพดี |
| | ก้ามเบรค และท่อน้ำมัน<br>Brake Hose Callipers & Pipes | สภาพปกติไม่พบการรั่วซึม |
| | ผ้าเบรค (หน้า/หลัง)<br>Brake Pads (Front/Rear) | สภาพดีตามอายุการใช้งาน |
| | จานเบรค<br>Brake Discs (Front/Rear) | ควรเจียจานเบรคครั้งต่อไปที่เปลี่ยนผ้าเบรค |

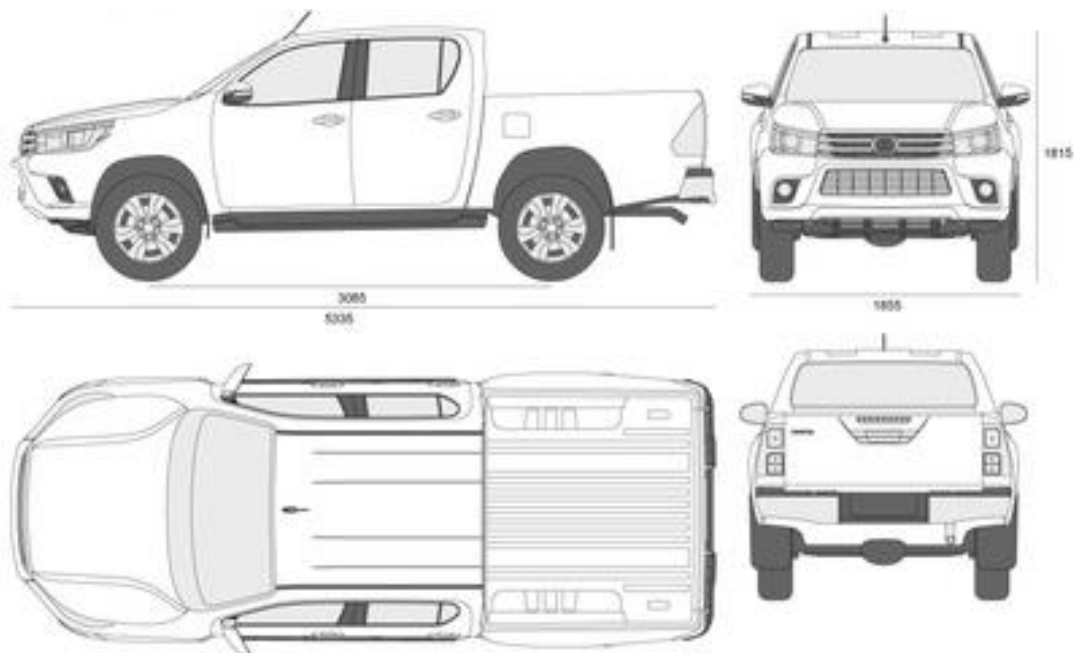
ความหนาสีรถกระบะ (ตอนเดียว, แค็บ และ 4 ประตู) - Paint Thickness on Pickup (Single Cab, Extend Cab and Double Cab):

| ชิ้นส่วนยานยนต์ | ความหนาสี Paint Thickness (μm) | | | |
|---|---|---|---|---|
| Front Wing (RH) | 120 | 121 | 123 | 121 |
| Front Wing (LH) | 127 | 129 | 110 | 122 |
| Front Door (RH) | 93 | 94 | 91 | 93 |
| Front Door (LH) | 86 | 85 | 86 | 86 |
| Extra Cab (RH) | 90 | 89 | 98 | 92 |
| Extra Cab (LH) | 88 | 88 | 105 | 94 |

| ชิ้นส่วนยานยนต์ | ความหนาสี Paint Thickness (μm) | | | |
|---|---|---|---|---|
| Bonnet | 246 | 293 | 223 | 254 |
| Roof | 90 | 91 | 93 | 91 |
| Boot/Tail Gate | 90 | 94 | 97 | 94 |
| Tray (RH) | 75 | 78 | 79 | 77 |
| Tray (LH) | 84 | 87 | 107 | 93 |
