Vehicle Inspection Report

สรุปผลการตรวจสอบ (Inspection Summary)

ยี่ห้อ/รุ่น (Make/Model): TOYOTA VIGO	วันที่ตรวจสอบรถยนต์ (Date of Inspection): 12.02.61
เลขตัวถัง (VIN): MROGR39G206771662	เลขคำขอบริการ (Job No.) : I018/0018-016
เลขเครื่องยนต์ (Engine No.): 2KD-U549498	Vehicle Picture:

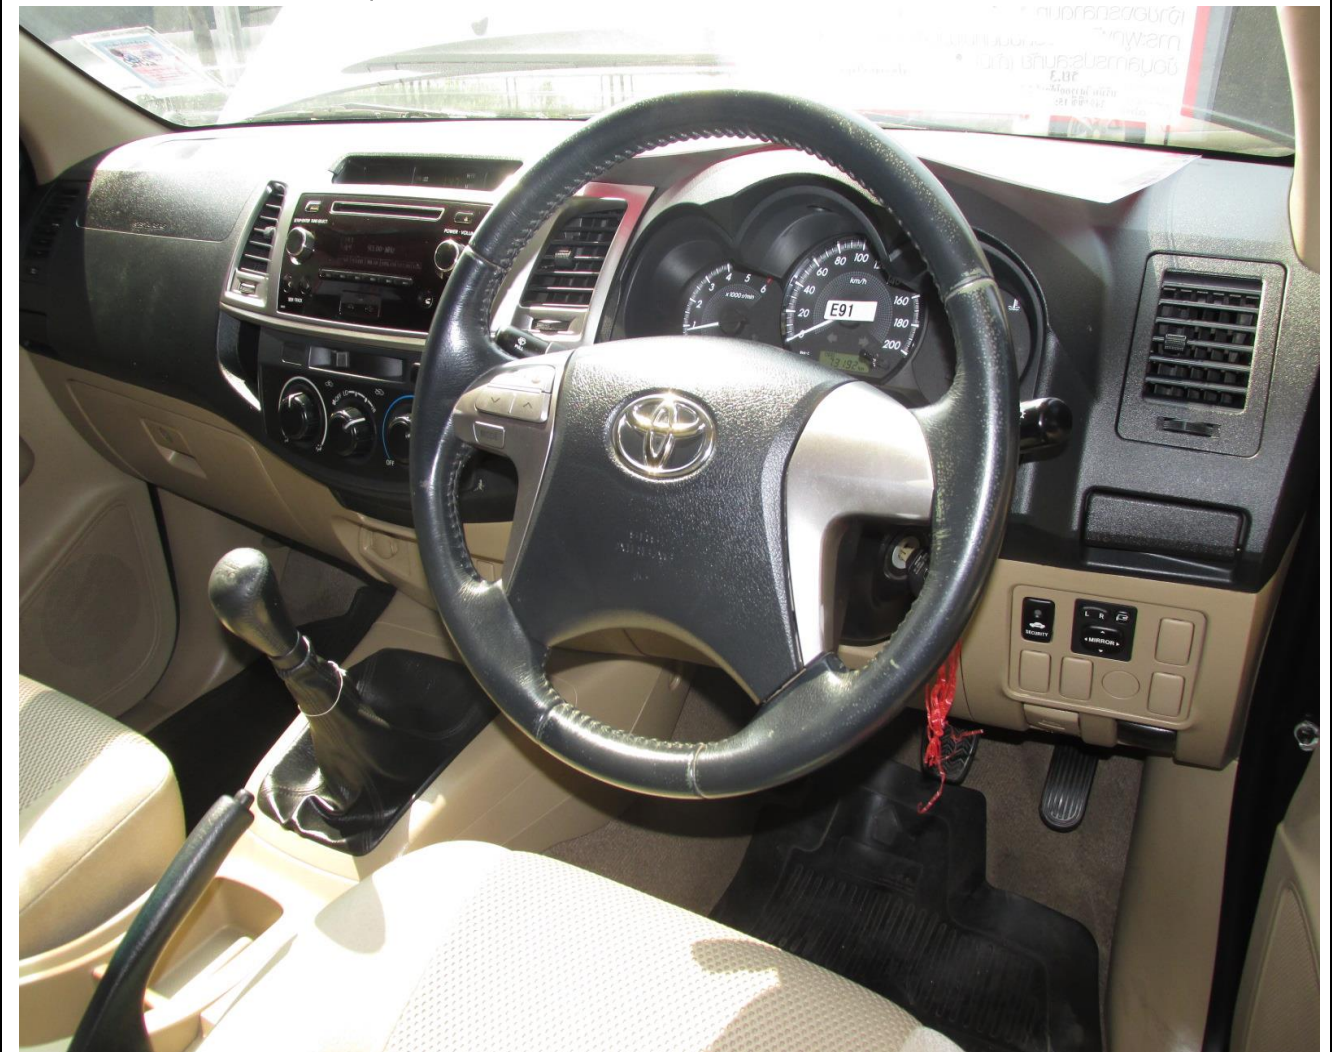
ภาพภายในด้านหน้า หลัง และ จุดบกพร่อง - Interior Visual Details (Front, Rear and/or Defect):

ที่นั่ง สภาพ Seat Appearance	สภาพดีตามอายุการใช้งาน
 	การทำงาน การปรับ และการล็อคเบาะ Seat Adjust functional	ทำงานได้ดี
 	สภาพ รางได้เบาะ Seat slide adjust rail	สภาพดีตามอายุการใช้งาน
 	เข็มขัดนิรภัย Seat Belts	สภาพดีตามอายุการใช้งาน
 	แผงคอนโซล Other Trims	สภาพดีตามอายุการใช้งาน
 	เครื่องเสียงภายในรถ Radio/ Multiplayer	เปิด-ปิด ปกติ
 	ลำโพง Speaker working	ทำงานปกติ
 	ไล่ฝ้ากระจกหลัง Rear Window Demister	สภาพดีไม่พบรอยขาด
 	อุปกรณ์ทำความเย็นและความร้อน Air Condition/Heater	ทำงานปกติ
 	ชุดปัดน้ำฝน และระบบฉีดน้ำ Washers & Wipers	ทำงานปกติ
 	แตร Horn	ทำงานปกติ
 	บานพับ และกลอนประตู Doors, Locks & Hinges	สภาพดีเหมาะสมกับอายุการใช้งาน
 	การเปิดประตูจากด้านใน Door Handle (inside)	ทำงานได้ดี
 	สภาพยางขอบประตู Weather Strip	สภาพดีเหมาะสมกับอายุการใช้งาน
 	การทำงานของกระจก Window Operation	ทำงานเปิด-ปิด ปกติ

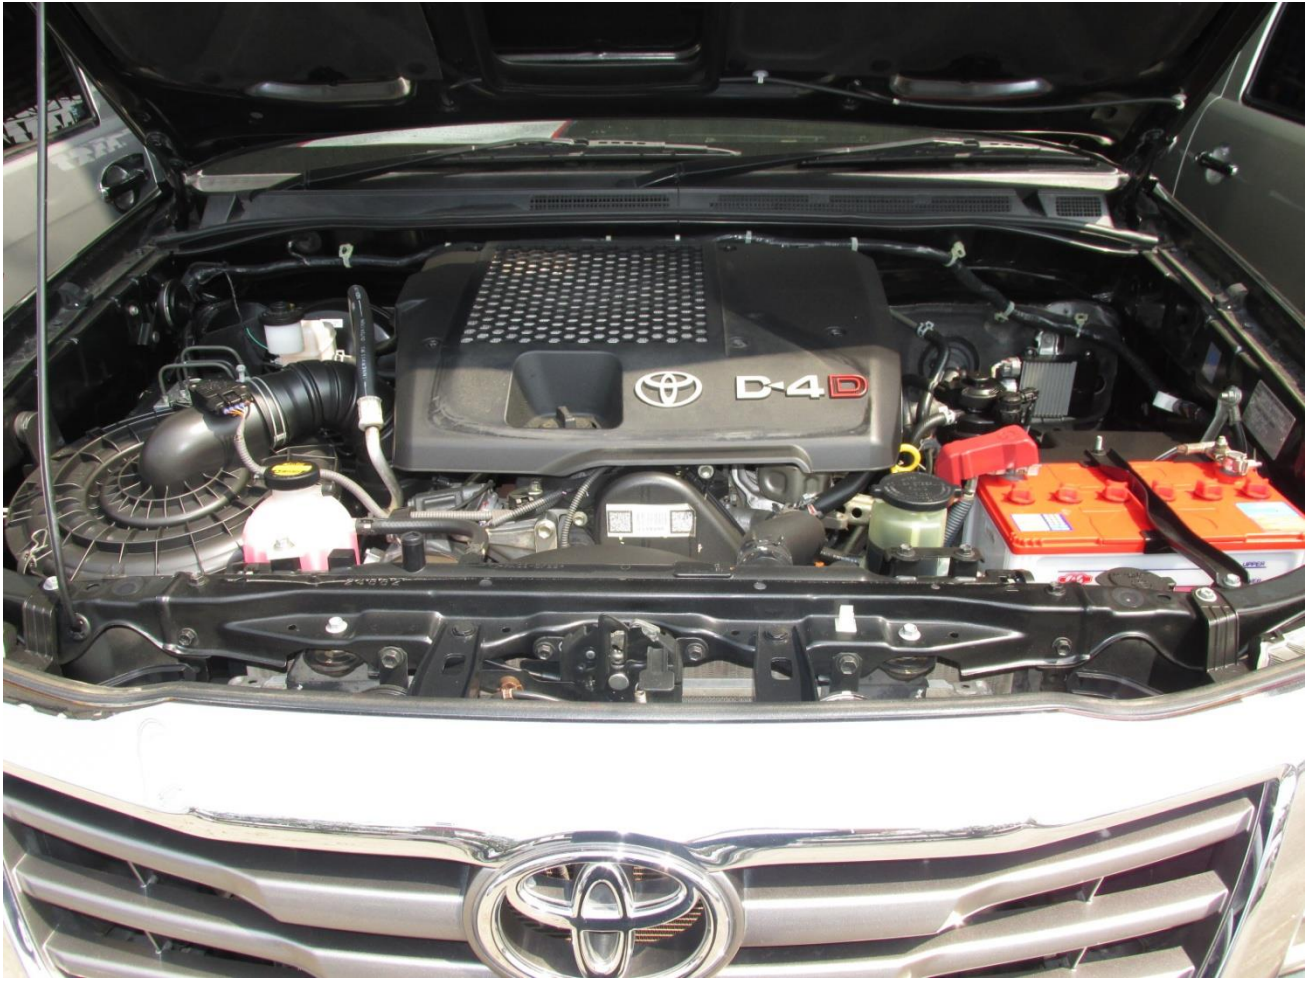
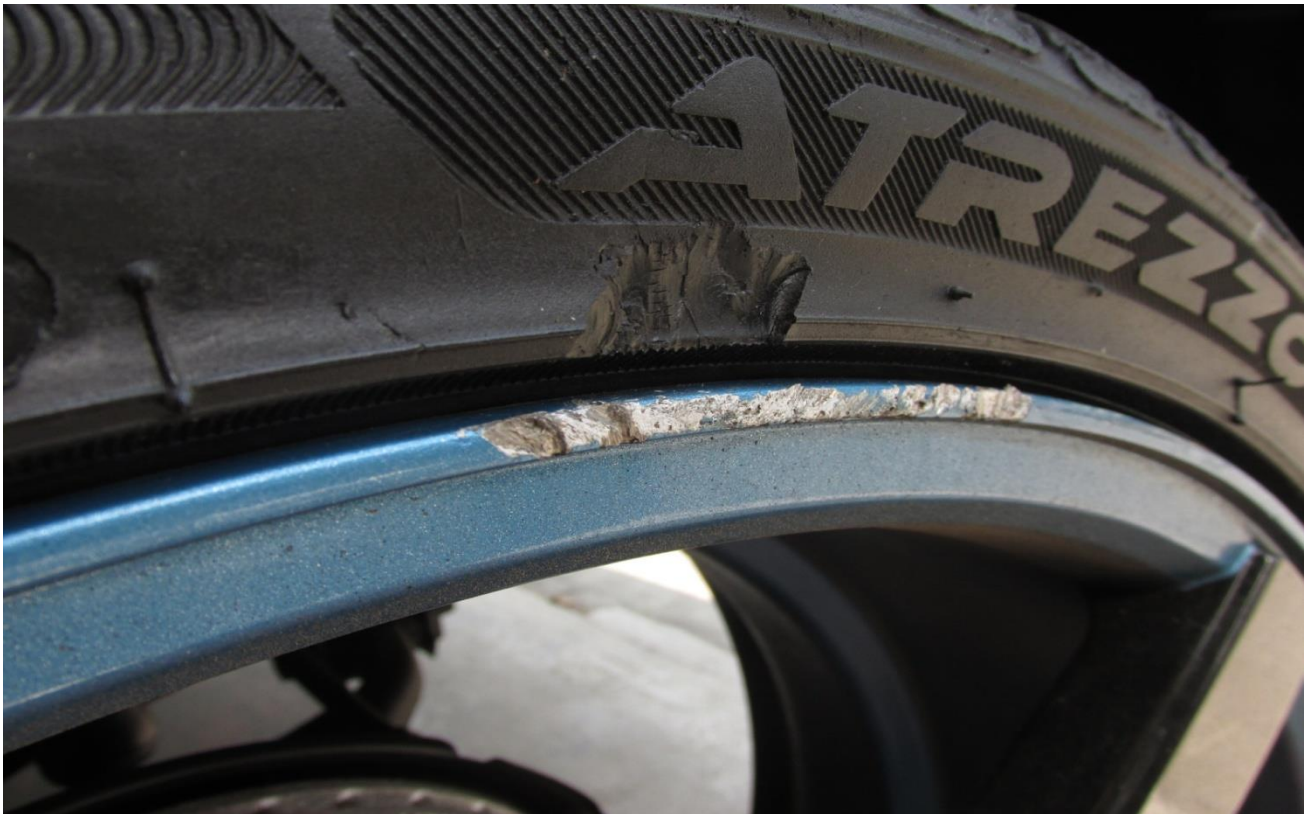
ภาพห้องเครื่อง - Engine Bay Visual Details

Battery Test																																																									
Voltage	12.19	V																																																							
Rating	690	CCA																																																							
Current	409	CCA																																																							
Internal resistance	6.62	mΩ																																																							
State of Charge	39	%																																																							
State of Health	37	%																																																							
Status	Replace																																																								
Test Date	12.02.61																																																								
Charging System Test at 2000 rpm																																																									
Voltage	13.70	V																																																							
Status	Normal																																																								
Start System Test

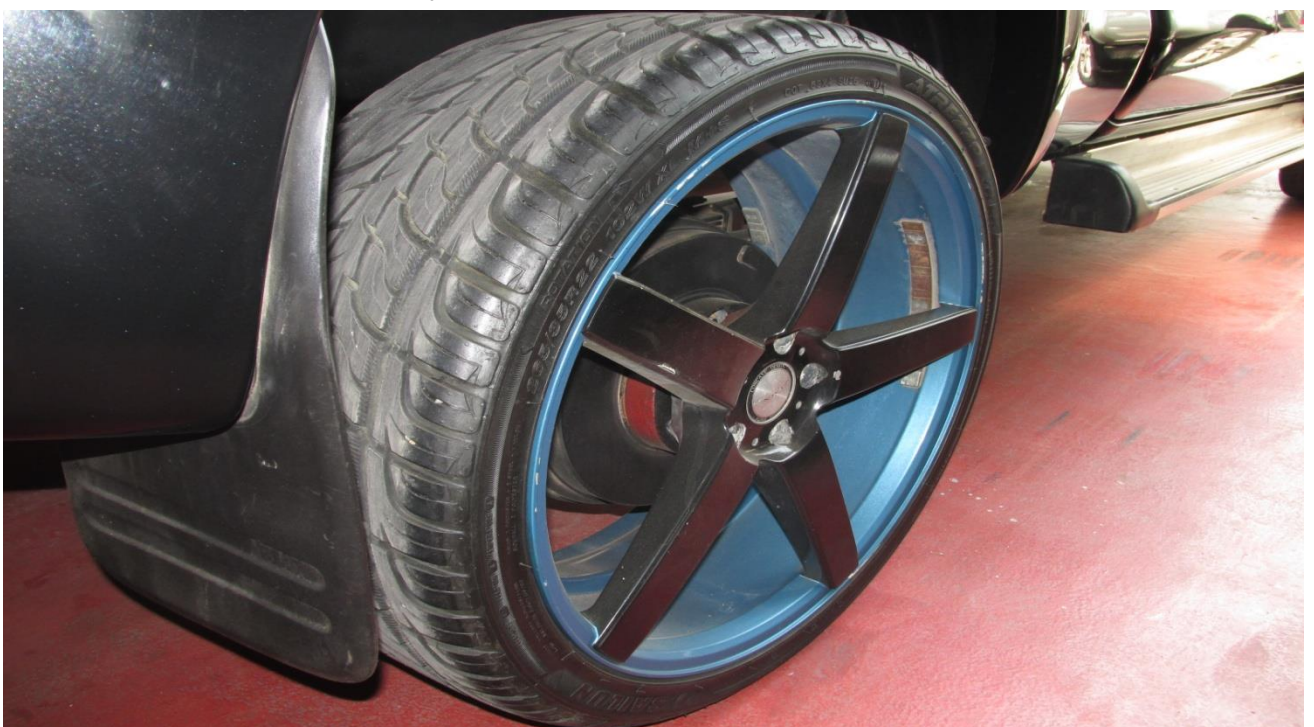
ภาพโดยรวมของยาง ล้อ และ เบรค - Tyres, Wheels & Brakes Visual Details:

สภาพยางรถยนต์, เดือน/ปี ผลิต Tyres Appearance, Year	ยางมีรอยฉีกขาด ปียางผลิต 0914 ยางสภาพพอใช้ควรเปลี่ยนยางใหม่
 	สภาพล้อรถ Wheel Rims Appearance	ล้อแม็ก มีรอยครูด ทั้ง 4 ล้อ
 	ยางอะไหล่ และล้อ Spare Tyre & Rim	มีประจำรถ
 	ก้ามเบรค และท่อน้ำมัน Brake Hose Callipers & Pipes	สภาพปกติไม่พบการรั่วซึม
 	ผ้าเบรค (หน้า/หลัง) Brake Pads (Front/Rear)	สภาพดีตามอายุการใช้งาน
 	จานเบรค Brake Discs (Front/Rear)	ควรเจียจานเบรคครั้งต่อไปที่เปลี่ยนผ้าเบรค
 	ดรัมเบรคล้อหลัง Brakes and Drums any No Leakage	สภาพดีตามอายุการใช้งาน
 	การทำงานของเบรคมือ Park Brake function	ระบบการทำงานปกติ
 	คำแนะนำอื่นๆ Other	N/A
