# Vehicle Inspection Report

ยี่ห้อ/รุ่น (Brand/Model): HONDA CR-V 2.0 AT	วันที่ตรวจสอบรถยนต์(Date of Inspection): 13-06-61
หมายเลขตัวถัง (VIN): MRHRM2830DP100106	เลขคำขอบริการ (Job No.) : I018/094-007
หมายเลขเครื่องยนต์ (Engine No.): R20A61100162	<p>Vehicle Picture:</p>

ปีที่ผลิต (Build Date): 2012	
สีรถ(Color): เทา	
ระยะทางการใช้งาน (Mileage): 118,264 ก.ม.	
หมายเลขทะเบียน (No. Plate): 1กข 4967	
วันครบกำหนดชำระภาษี (Registration Expiry): 12 ต.ค. 61	
ชื่อลูกค้า Customer Name: AUTO BEST	
ที่อยู่ (Address): กาญจนภิเษก	
โทรศัพท์(Tel):	
สถานที่ตรวจสอบรถ (Inspection Place): AUTO BEST

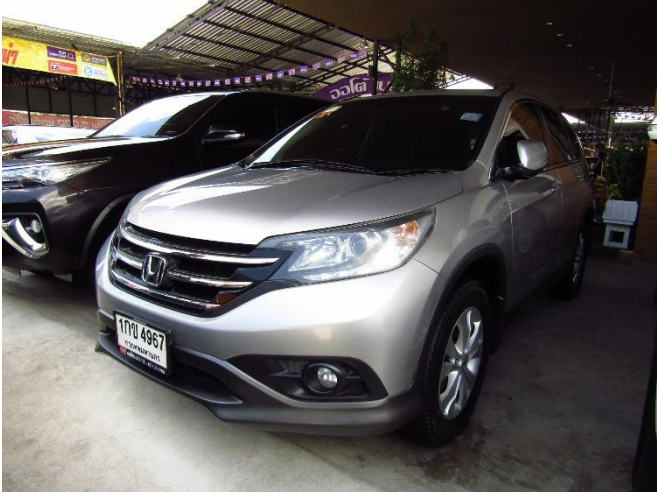
รถสภาพดี โครงสร้างไม่เคยอุบัติเหตุ ไม่เคยจมน้ำและไฟไหม้

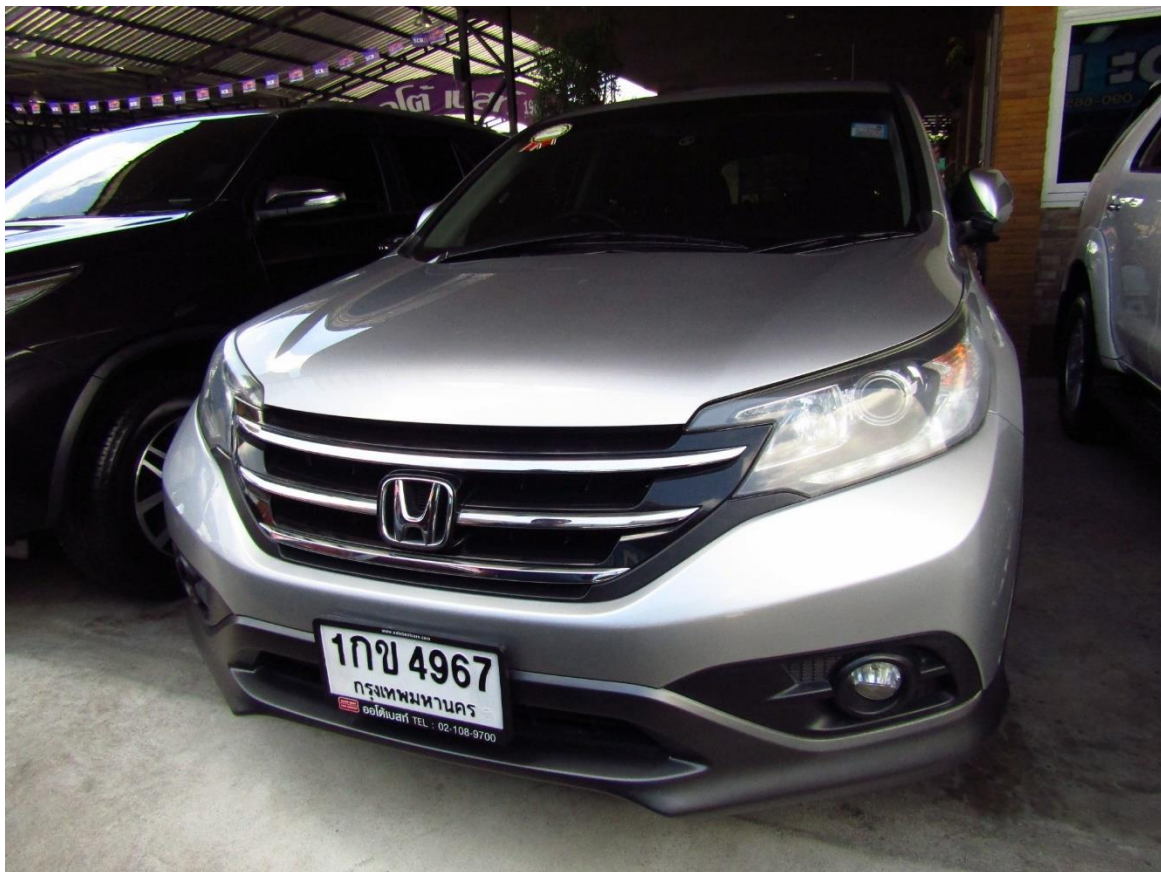
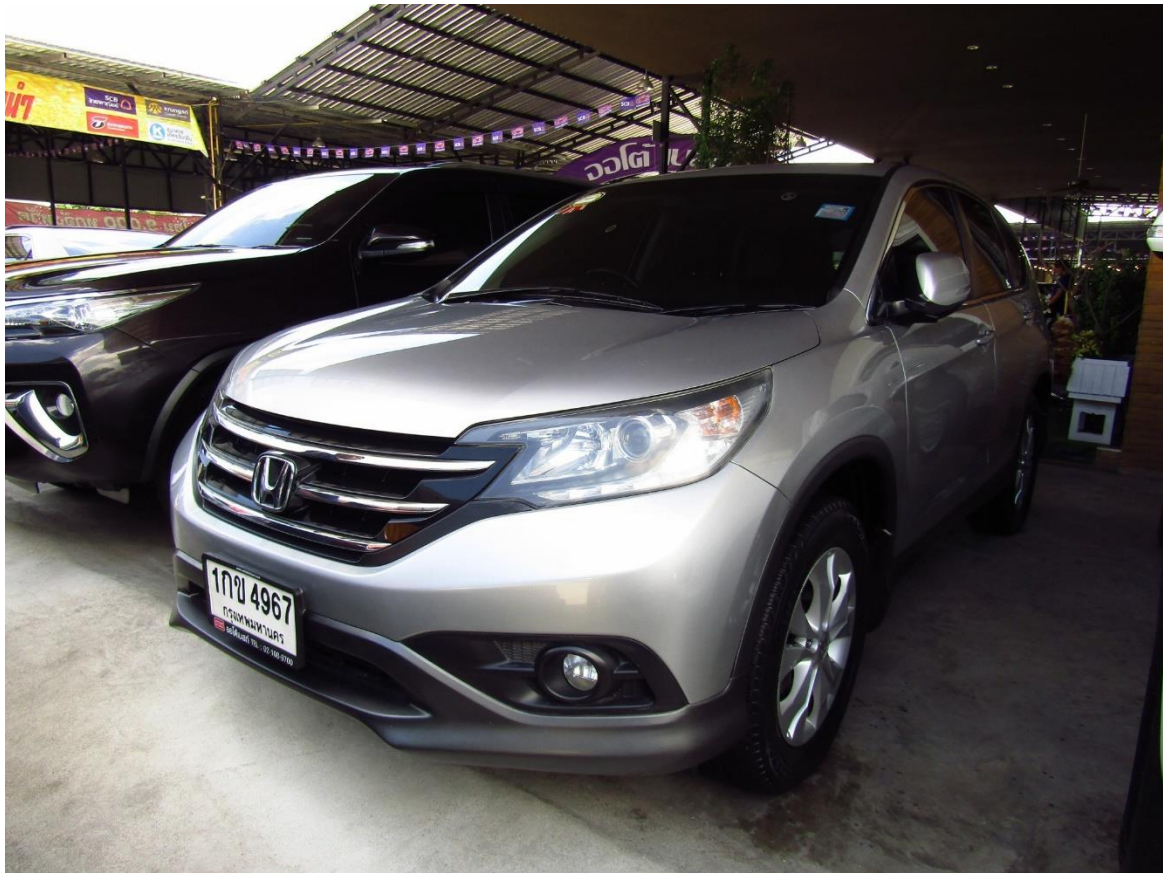
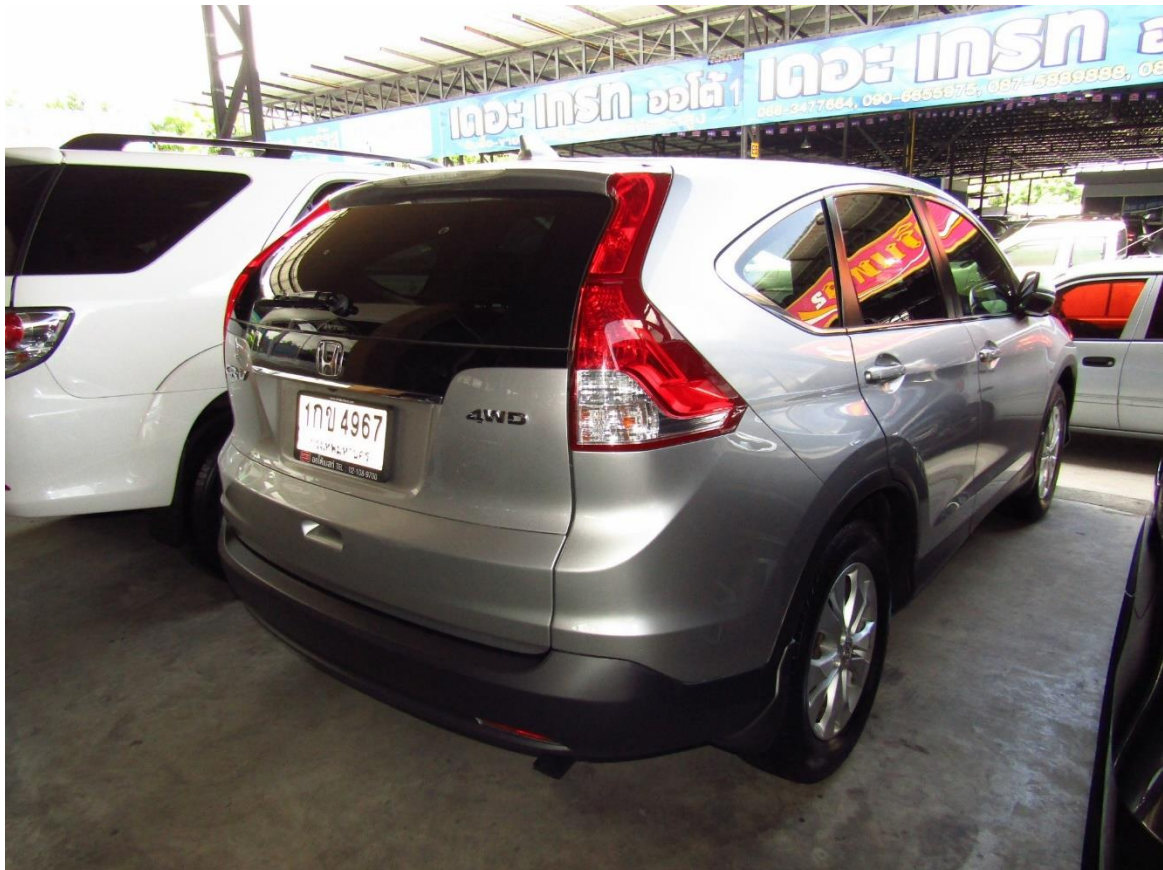
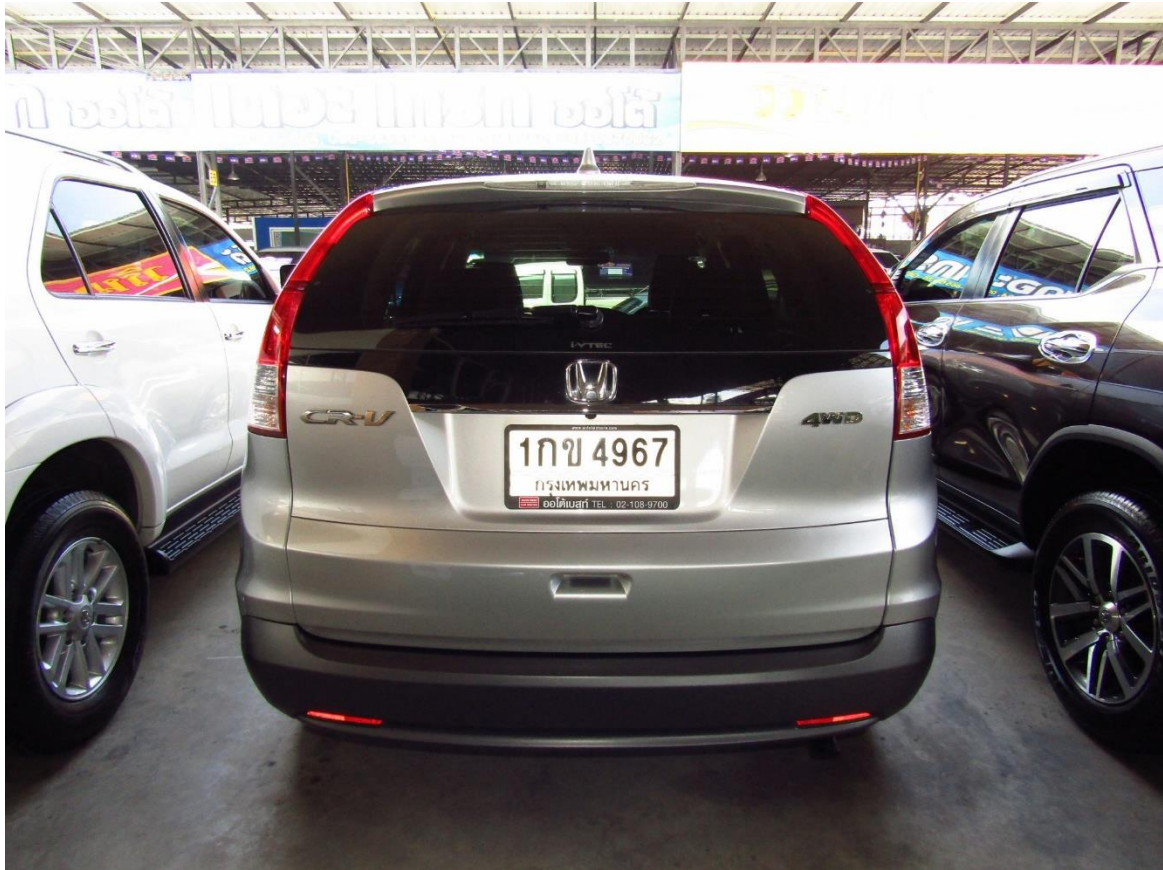
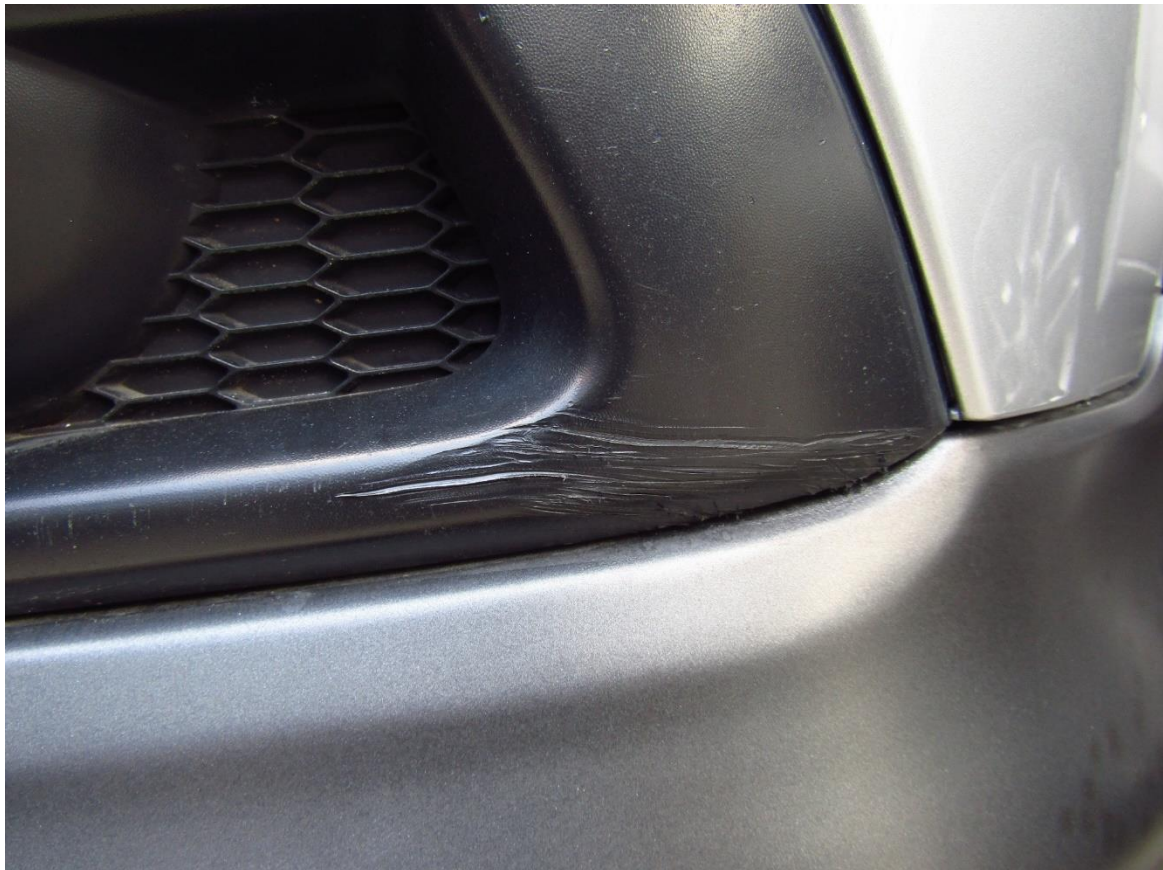
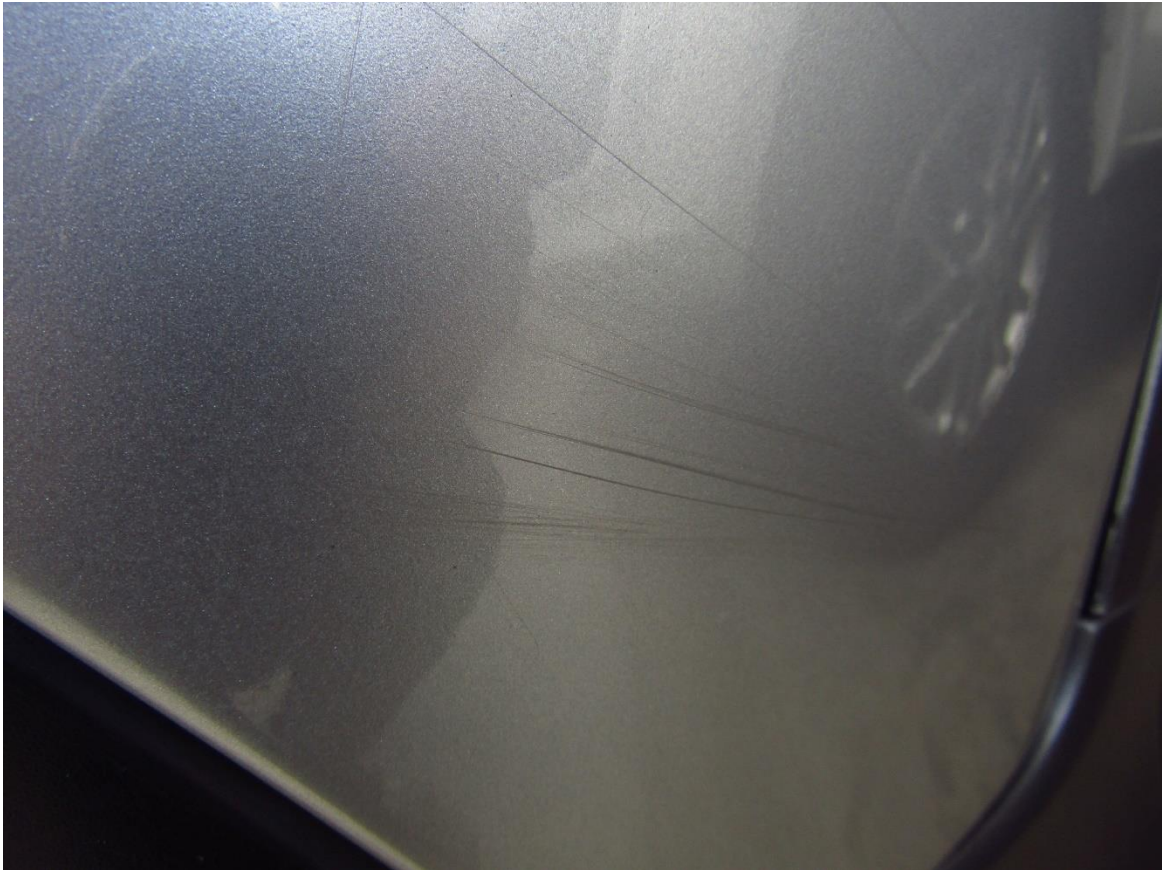
### ภาพภายนอก - Exterior Visual Details:

กันชนหน้า Front Bumper	ครูด

ฝากระโปรงหน้ารถ Bonnet	สะเก็ดหิน

อื่นๆเพิ่มเติม Others	ฝาครอบสปอร์ตไลท์ครูด

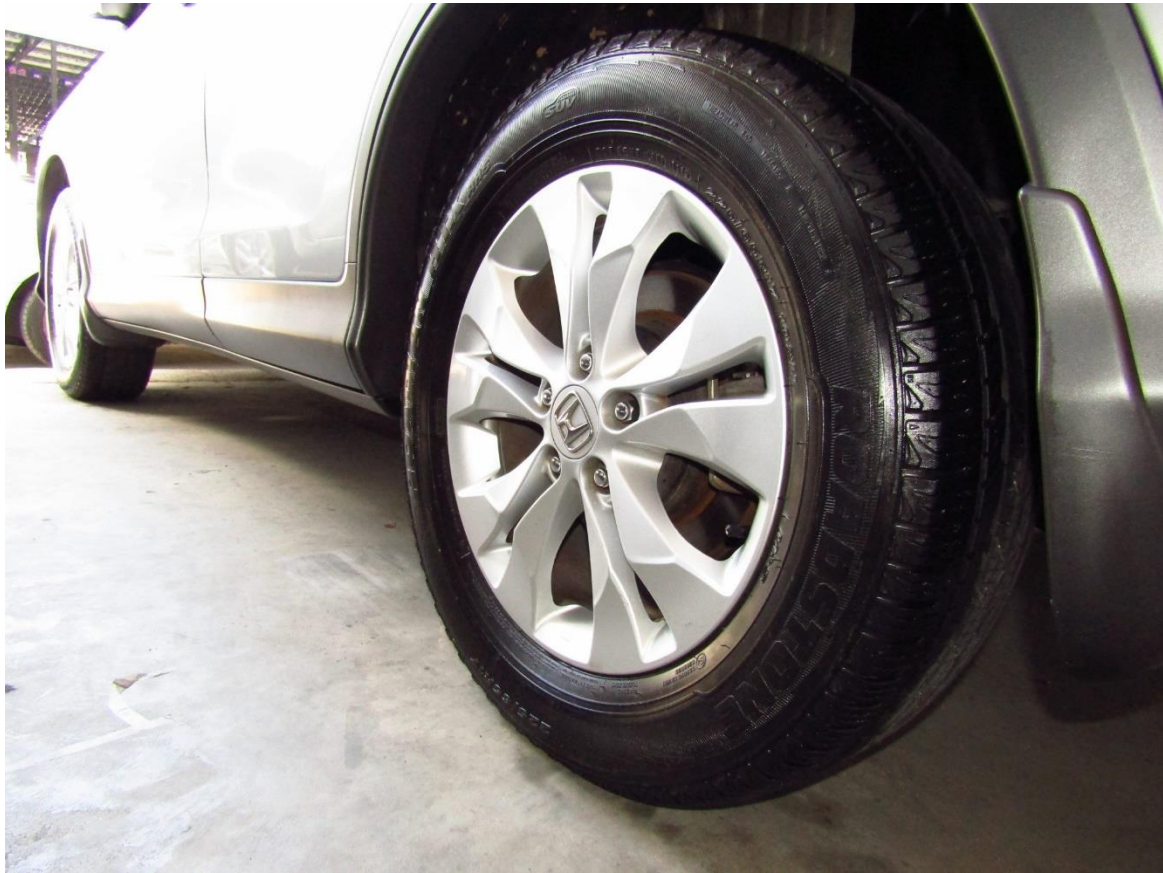
ภาพโดยรวมของยาง ล้อ และ เบรค - Tyres, Wheels & Brakes Visual Details:

สภาพยางรถยนต์, สัปดาห์/ปี ผลิต Tyres Appearance, Year	0915
 	สภาพล้อรถ Wheel Rims Appearance	สภาพตามอายุการใช้งาน
 	ยางอะไหล่ และล้อ Spare Tyre & Rim	สภาพตามอายุการใช้งาน
 	คาลลิเปอร์เบรค และท่อน้ำมัน Brake Hose Callipers & Pipes	สภาพปกติไม่พบการรั่วซึม
 	ผ้าดิสเบรค (หน้า/หลัง) Brake Pads (Front/Rear)	สภาพตามอายุการใช้งาน
 	จานดิสเบรค Brake Discs (Front/Rear)	ควรเจียจานเบรคครั้งต่อไปที่เปลี่ยนผ้าเบรค
 	ดรัมเบรคล้อหลัง Brakes and Drums any No Leakage	N/A
 	การทำงานของเบรคมือ Park Brake function	ระยะการทำงานปกติ
 	คำแนะนำอื่นๆ Other	N/A
