I024/0060-22

Suzuki Celerio 1.0 GL

Feb 28, 2024

Vehicle Inspection Report

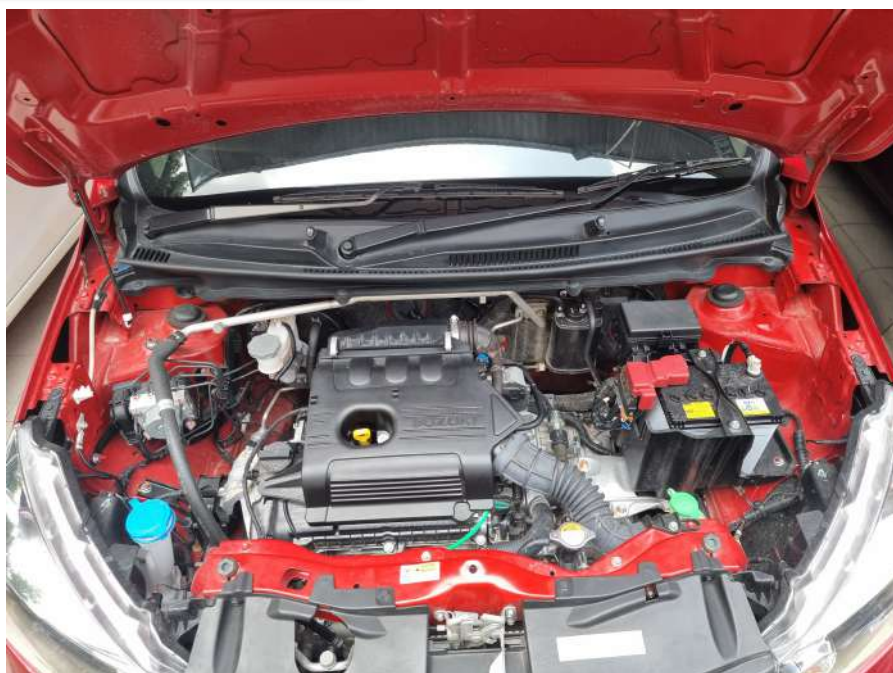
ภาพห้องเครื่อง

4.1 เครื่องยนต์ไม่พบการรั่วซึม No any leak on engine

ไม่มี (No)

4.10 การรั่วไหลของน้ำมัน Fluid Leaks

การทดสอบ แบตเตอรี่ Battery Test

Voltage	12.08	V
Rating	240	CCA
Current	354	CCA
Internal resistance	7.66	mΩ
State of Charge	28	%
State of Health	100	%
Status	GREAT

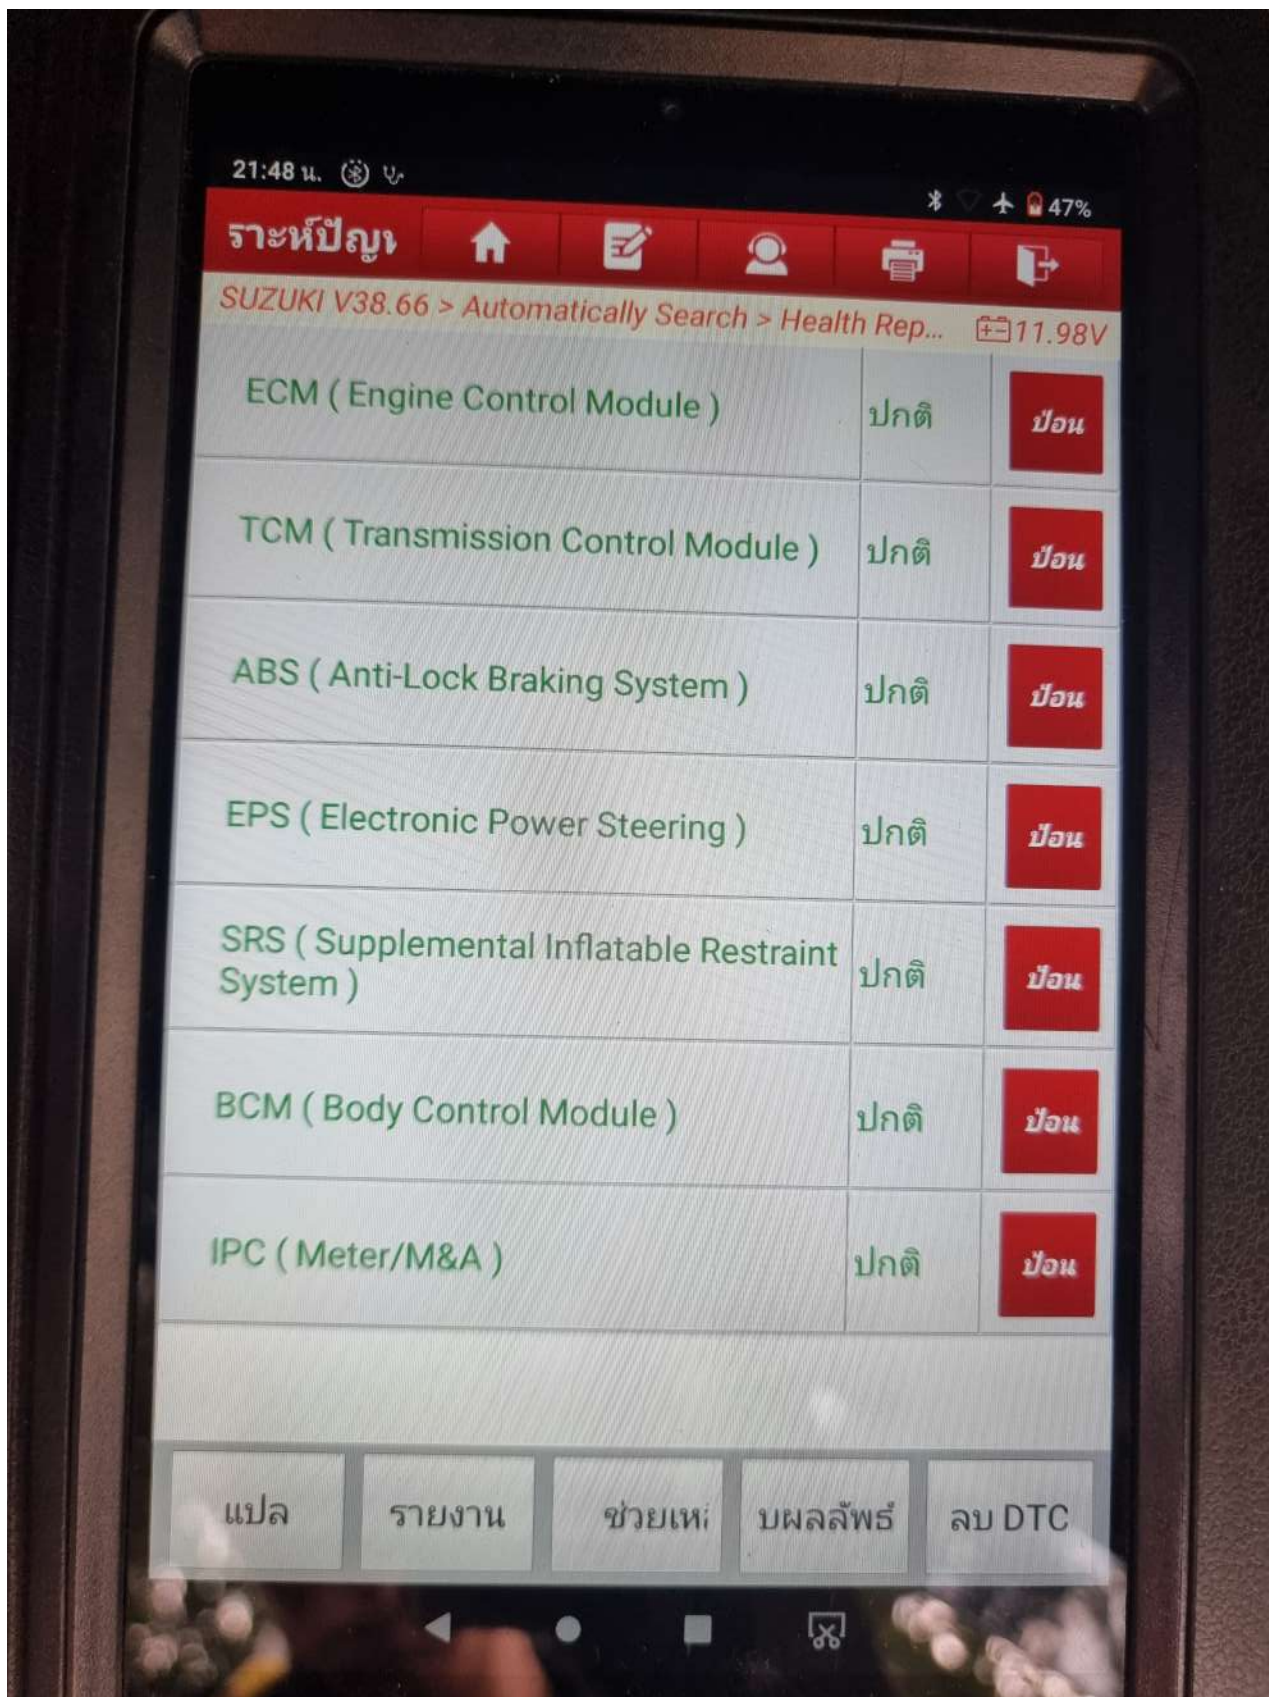
ภาพ OBD

2.17 ตรวจจับพฤติกรรมรถ, ความเร็ว และเครื่องยนต์
OBD II On-Board Diagnostics (OBD)

ดี (Good)
