I023/0093-5

TOYOTA Fortuner 2.4 V

Mar 23, 2023

## Vehicle Inspection Report สรุปผลการตรวจสอบสภาพรถ (Inspection Summary)

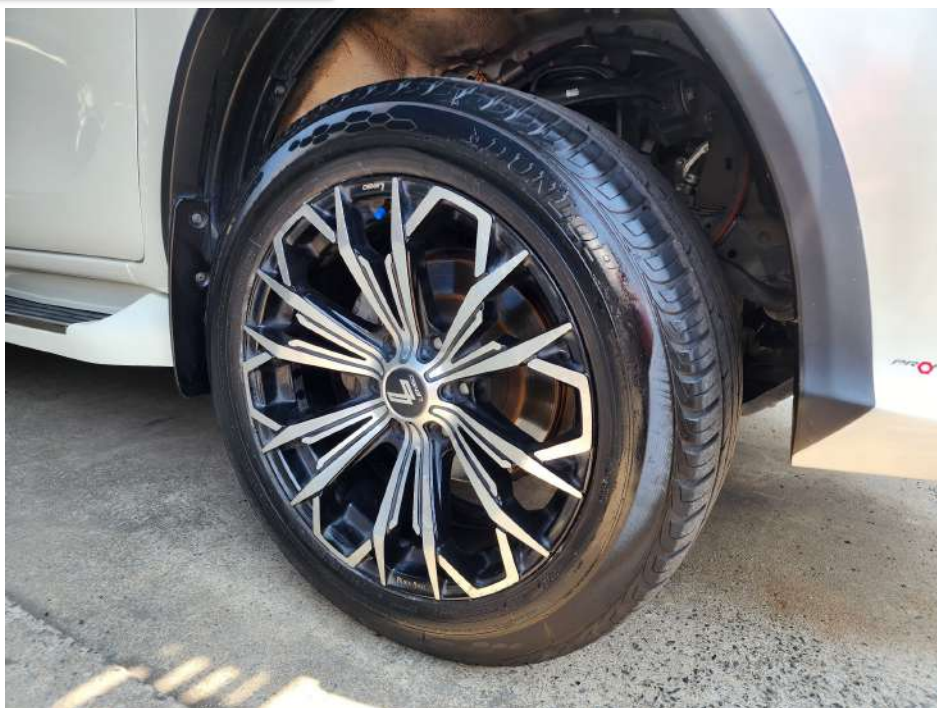
#### ขอบยาง ล้อ

26/19
