Vehicle Inspection Report

สรุปผลการตรวจสอบ (Inspection Summary)

ยี่ห้อ/รุ่น (Make/Model): TOYOTA COROLLA ALTIS	วันที่ตรวจสอบรถยนต์ (Date of Inspection): 23.8.60
เลขตัวถัง (VIN): MR053ZEE106230396	เลขคำขอบริการ (Job No.): I017/038-017
เลขเครื่องยนต์ (Engine No.): 3ZZ-B104559	Vehicle Picture:
ปีผลิต (Build Date): 2013	 
สี (Color): ขาว	
เลขไมล์ (Mileage): 68258	
เลขทะเบียน (No. Plate): 1กษ 5772	
ทะเบียนหมดอายุ (Registration Expiry): 25 มี.ค 61	
ชื่อลูกค้า Customer Name: 1 ยนตรกาญ	
ที่อยู่ (Address):	
โทรศัพท์ (Tel):	
สถานที่ตรวจสอบรถ (Inspection Place):	
1 ยนตรกาญ

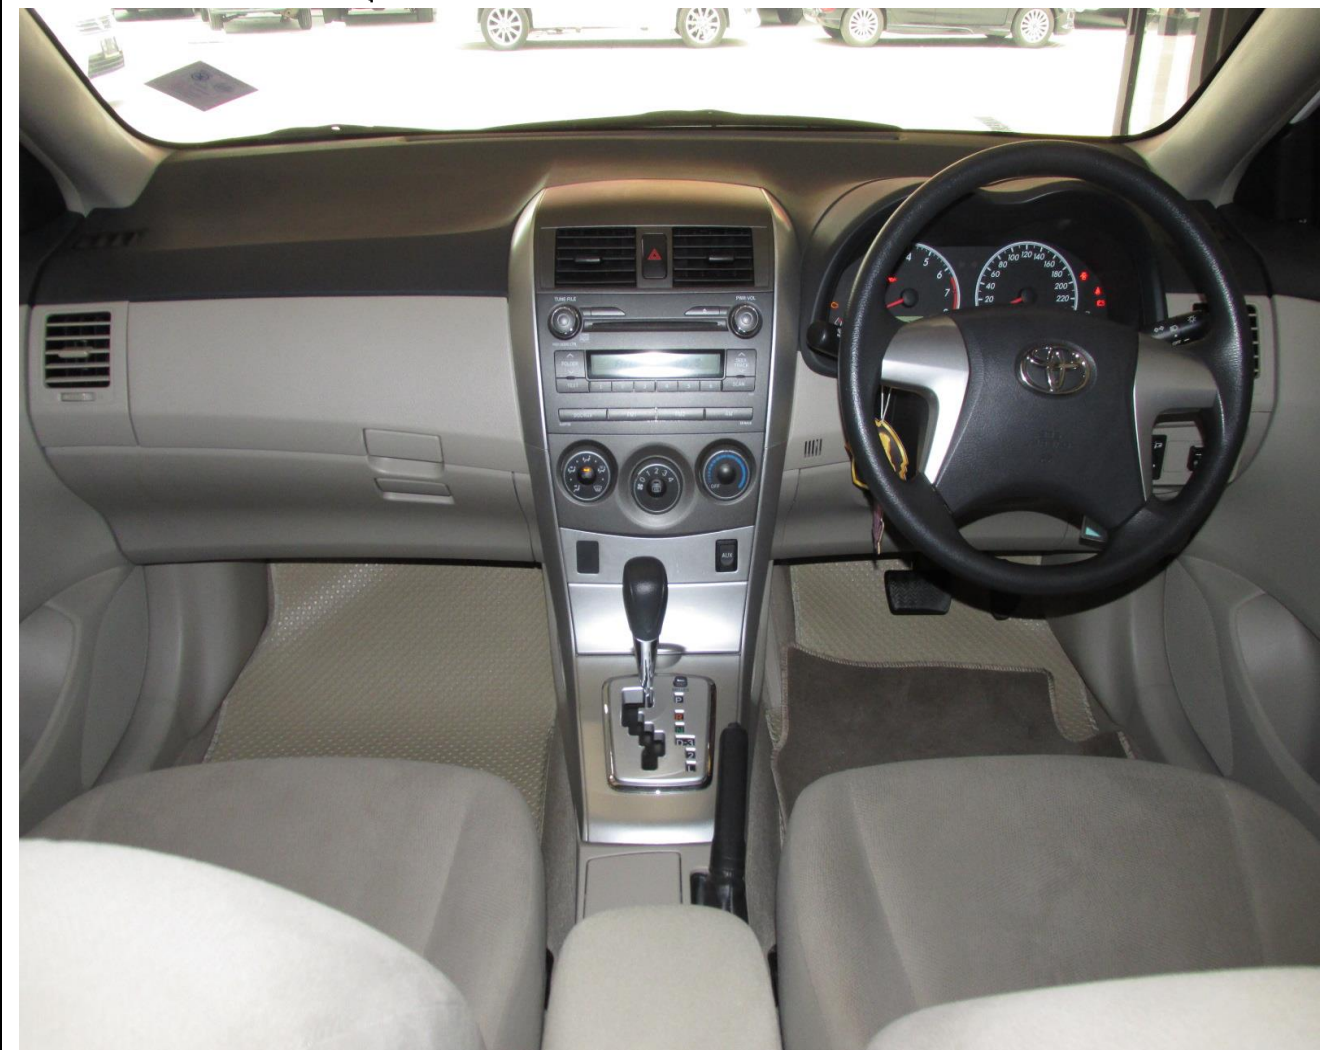
ภาพภายในด้านหน้า หลัง และ จุดบกพร่อง - Interior Visual Details (Front, Rear and/or Defect):

ที่นั่ง สภาพ Seat Appearance	สภาพดีตามอายุการใช้งาน
 	การทำงาน การปรับ และการล็อคเบาะ Seat Adjust functional	ทำงานได้ดี
 	สภาพ รางได้เบาะ Seat slide adjust rail	สภาพดีตามอายุการใช้งาน
 	เข็มขัดนิรภัย Seat Belts	สภาพดีตามอายุการใช้งาน
 	แผงคอนโซล Other Trims	สภาพดีตามอายุการใช้งาน
 	เครื่องเสียงภายในรถ Radio/ Multiplayer	เปิด-ปิด ปกติ
 	ลำโพง Speaker working	ทำงานปกติ
 	ไล่ฝ้ากระจกหลัง Rear Window Demister	สภาพดีไม่พบรอยขาด
 	อุปกรณ์ทำความเย็นและความร้อน Air Condition/Heater	แอร์เย็น ทำงานปกติ
 	ชุดปัดน้ำฝน และระบบฉีดน้ำ Washers & Wipers	ทำงานปกติ
 	แตร Horn	ทำงานปกติ
 	บานพับ และกลอนประตู Doors, Locks & Hinges	สภาพดีเหมาะสมกับอายุการใช้งาน
 	การเปิดประตูจากด้านใน Door Handle (inside)	ทำงานได้ดี
 	สภาพยางขอบประตู Weather Strip	สภาพดีเหมาะสมกับอายุการใช้งาน
 	การทำงานของกระจก Window Operation	ทำงานเปิด-ปิด ปกติ

หน้าปัดและมาตรวัด ปกติ หรือ มีไฟ โชนหรือไม่มี Dash Warning Lights & Gauges	ไม่มีไฟโชน
 	การวินิจฉัยผ่านทาง OBD On-Board Diagnostics (OBD)	ปกติ
 	ไฟส่องสว่าง All Lights	ปกติ
 	สมุดคู่มือรถ Owner's Manual & Service Intervals	มีประจำรถ
 	อื่นๆ เพิ่มเติม เช่น กลิ่น เศษกระดาษ Odor and Other	N/A

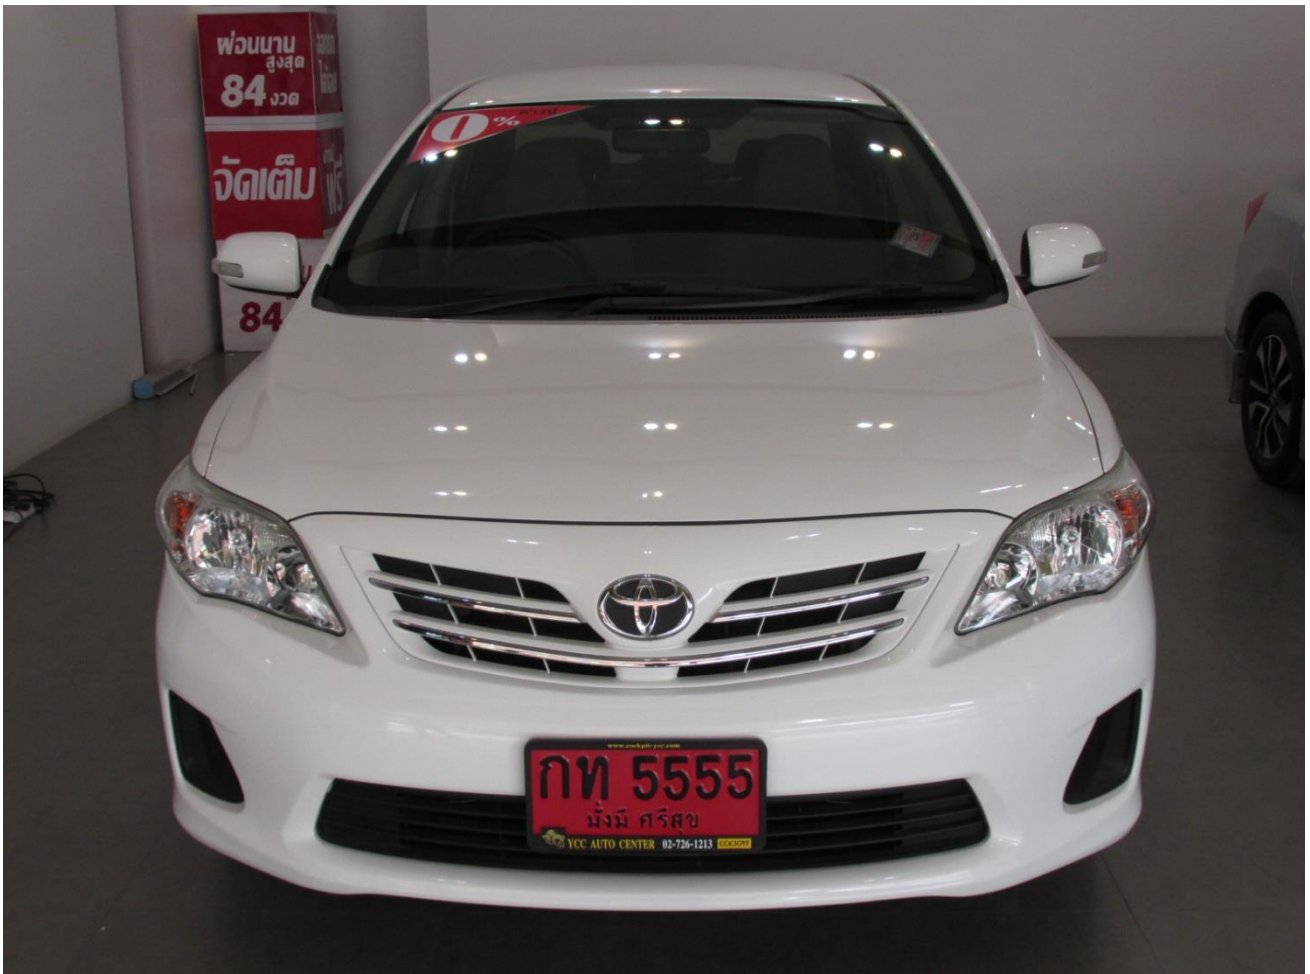
ภาพภายนอก - Exterior Visual Details:

ท่อไอเสีย Exhaust	สภาพดีตามอายุการใช้งาน
 	เฟืองท้าย Differentia	N/A
 	เพลาขับ Drive Shafts	สภาพดีตามอายุการใช้งาน
 	การทำงานของเปิดปิดประตูทุกบาน All Door Handle Functional	ปกติ
 	การทำงานของฝาช่องเติมน้ำมัน Fuel Cap functional	ปกติ
 	ช่องเก็บยางอะไหล่ Spare Tire Housing	สภาพดี
 	อื่นๆเพิ่มเติม Others	N/A

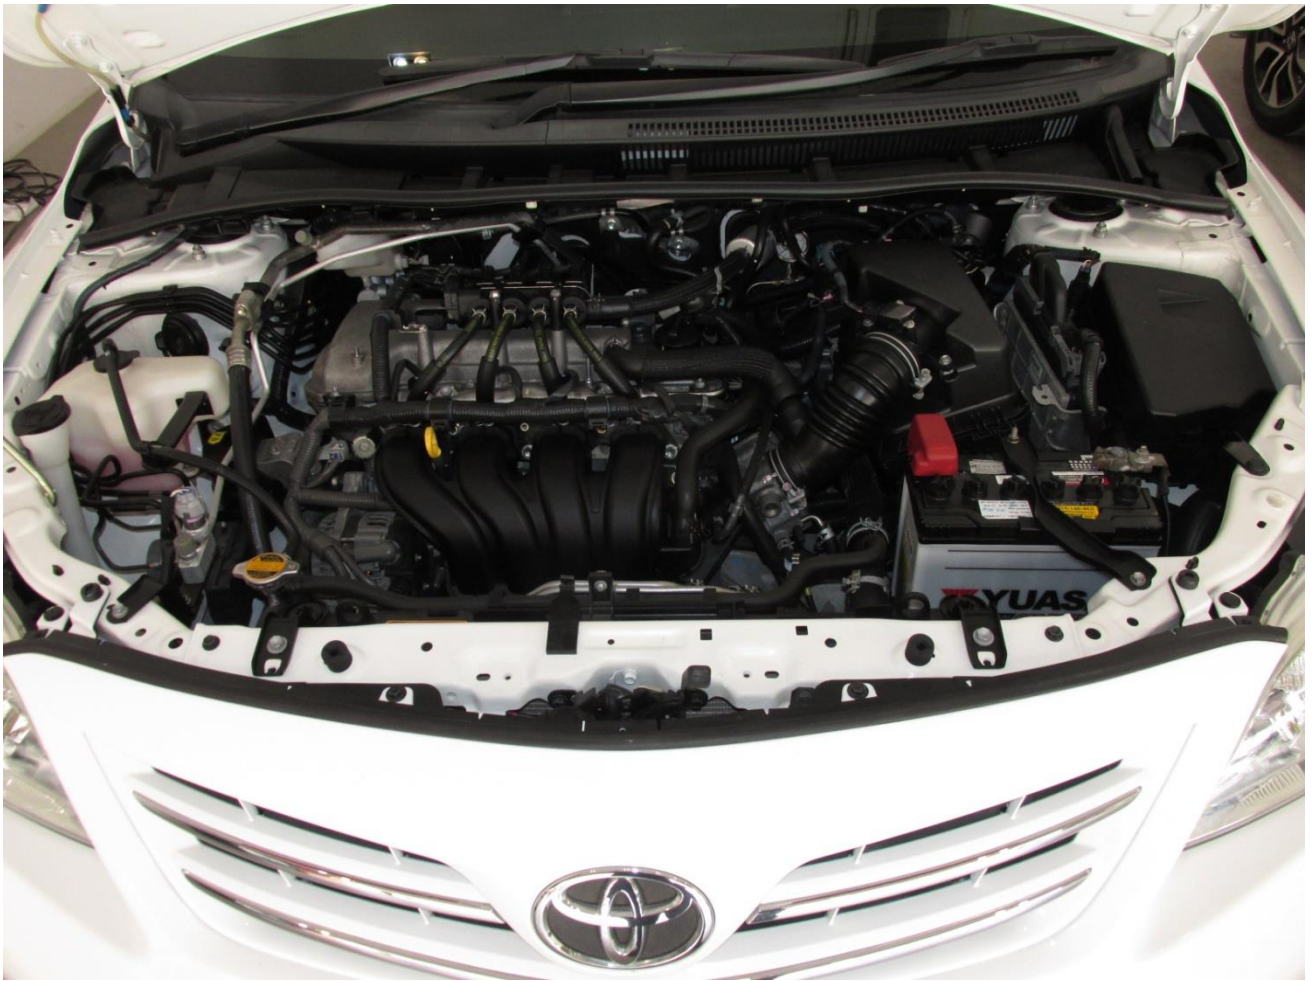
ภาพห้องเครื่อง - Engine Bay Visual Details

หม้อน้ำ และฝาหม้อน้ำ Radiator & Cap	สภาพดีตามอายุการใช้งาน																																					
	รอก และสายพาน Drive Belt & Pulleys	สภาพดีตามอายุการใช้งาน																																					
	หม้อลมเบรก Brake Booster	สภาพดีตามอายุการใช้งาน																																					
	แม่ปั้มเบรก Master Cylinder Pressure	สภาพดีตามอายุการใช้งาน																																					
	แบตเตอรี่ไม่รั่ว และ ชุดยึด ไม่มีสนิม No any leak on battery and no corrosion on battery support bracket	สภาพดีตามอายุการใช้งาน																																					
	การทดสอบ แบตเตอรี่ Battery Test Note: If state of charge is lower than 80%, battery need to fully recharge before used. (ถ้า state of charge ต่ำกว่า 80% ควรทำการชาร์ต แบตเตอรี่ให้เต็มก่อนใช้งาน)	<table border="1"> <thead> <tr> <th colspan="2">Battery Test</th> </tr> </thead> <tbody> <tr> <td>Voltage</td> <td>12.40 V</td> </tr> <tr> <td>Rating</td> <td>325 CCA</td> </tr> <tr> <td>Current</td> <td>159 CCA</td> </tr> <tr> <td>Internal resistance</td> <td>17.07 mΩ</td> </tr> <tr> <td>State of Charge</td> <td>60 %</td> </tr> <tr> <td>State of Health</td> <td>28 %</td> </tr> <tr> <td>Status</td> <td>Replace</td> </tr> <tr> <td>Test Date</td> <td>23.8.60</td> </tr> </tbody> </table>	Battery Test		Voltage	12.40 V	Rating	325 CCA	Current	159 CCA	Internal resistance	17.07 mΩ	State of Charge	60 %	State of Health	28 %	Status	Replace	Test Date	23.8.60	<table border="1"> <thead> <tr> <th colspan="2">Charging System Test at 2000 rpm</th> </tr> </thead> <tbody> <tr> <td>Voltage</td> <td>17.71 V</td> </tr> <tr> <td>Status</td> <td>Normal</td> </tr> <tr> <th colspan="2">Start System Test</th> </tr> <tr> <td>Start Voltage</td> <td>7.63 V</td> </tr> <tr> <td>Status</td> <td>Too low</td> </tr> <tr> <th colspan="2">Max. Load Test at 2000 rpm</th> </tr> <tr> <td>Max. Load Voltage</td> <td>12.31 V</td> </tr> <tr> <td>Status</td> <td>Too low</td> </tr> </tbody> </table>	Charging System Test at 2000 rpm		Voltage	17.71 V	Status	Normal	Start System Test		Start Voltage	7.63 V	Status	Too low	Max. Load Test at 2000 rpm		Max. Load Voltage	12.31 V	Status	Too low

Battery Test																																							
Voltage	12.40 V																																						
Rating	325 CCA																																						
Current	159 CCA																																						
Internal resistance	17.07 mΩ																																						
State of Charge	60 %																																						
State of Health	28 %																																						
Status	Replace																																						
Test Date	23.8.60																																						
Charging System Test at 2000 rpm																																							
Voltage	17.71 V																																						
Status	Normal																																						
Start System Test																																							
Start Voltage	7.63 V																																						
Status	Too low																																						
Max. Load Test at 2000 rpm

Max. Load Voltage	12.31 V																																						
Status	Too low

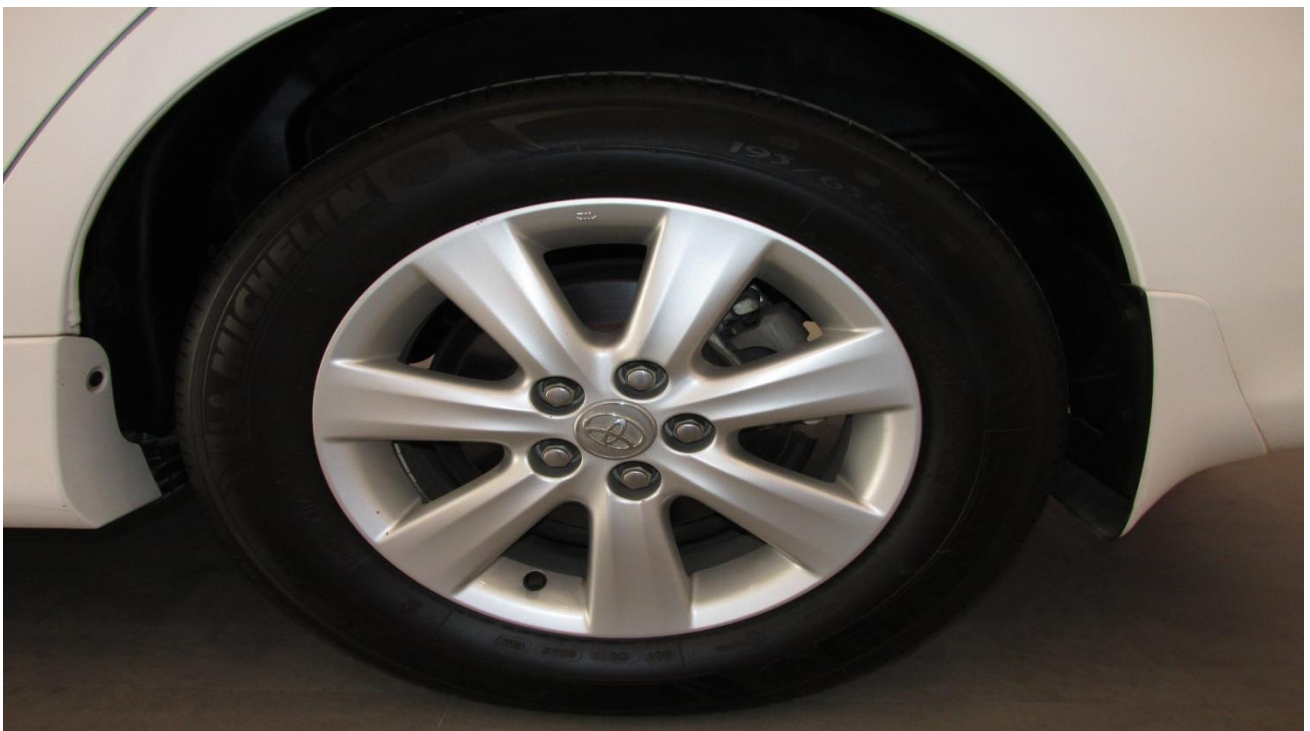
ภาพโดยรวมของยาง ล้อ และ เบรค - Tyres, Wheels & Brakes Visual Details:

สภาพยางรถยนต์, เดือน/ปี ผลิต Tyres Appearance, Year	ปียางผลิต 1215 ยางสภาพพอใช้ ควรเปลี่ยนยางใหม่
 	สภาพล้อรถ Wheel Rims Appearance	สภาพปกติ

จานเบรค Brake Discs (Front/Rear)	ควรเจียจานเบรคครั้งต่อไปที่เปลี่ยนผ้าเบรค
