# Vehicle Inspection Report

## สรุปผลการตรวจสอบ (Inspection Summary)

ยี่ห้อ/รุ่น (Brand/Model); HONDA CR-V i-DTEC 1.5 AT	วันที่ตรวจสอบรถยนต์ (Date of Inspection): 07/04/64
หมายเลขตัวถัง (VIN): MRHRW7810JP101336	เลขคำขอบริการ (Job No.): I021/0015-4
หมายเลขเครื่องยนต์ (Engine No.): N16A41035443	<p>Vehicle Picture:</p>  
ปีที่ผลิต (Build Date): 2018	
สีรถ (Color): ขาว	
ระยะการใช้งาน (Mileage): 65,908 กม.	
หมายเลขทะเบียน (No. Plate): 8 กข 1784	
วันครบกำหนดชำระภาษี (Registration Expiry): 9 ม.ค. 64	
ชื่อลูกค้า (Customer Name) : ปิติ เพอร์เฟคคาร์	
ที่อยู่ (Address): ถ.กาญจนานิกะ	
โทรศัพท์ (Tel): 089-555-5155	
สถานที่ตรวจสอบรถ (Inspection Place): ปิติ เพอร์เฟคคาร์

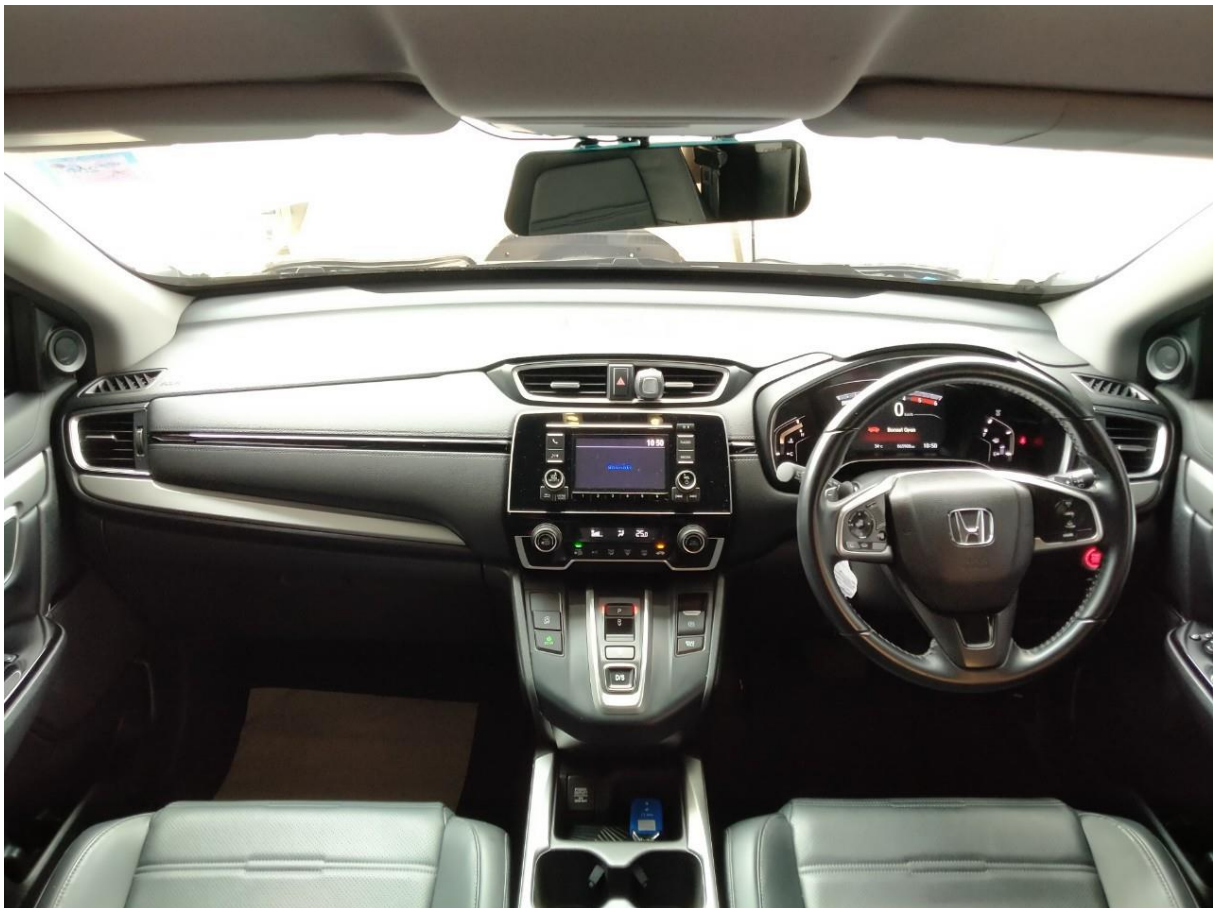
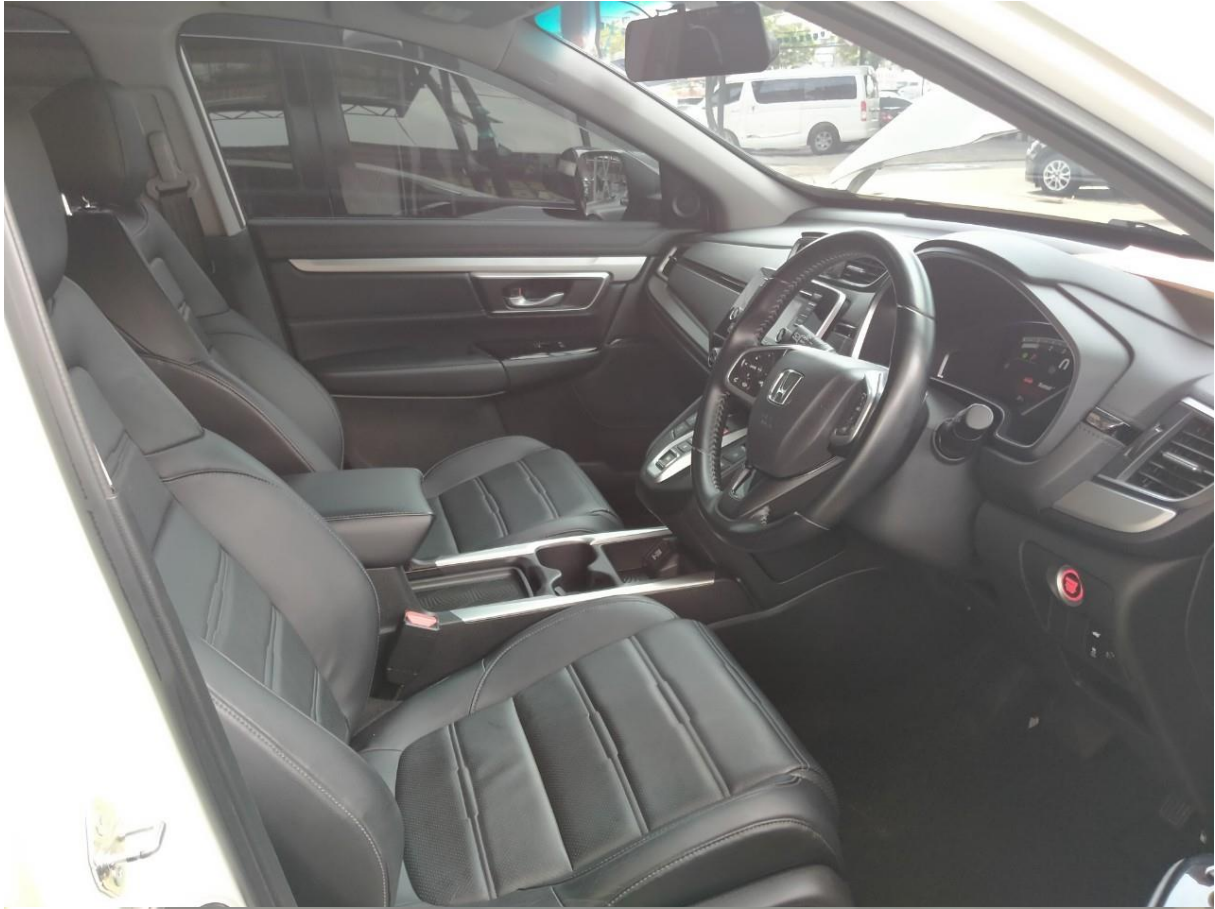
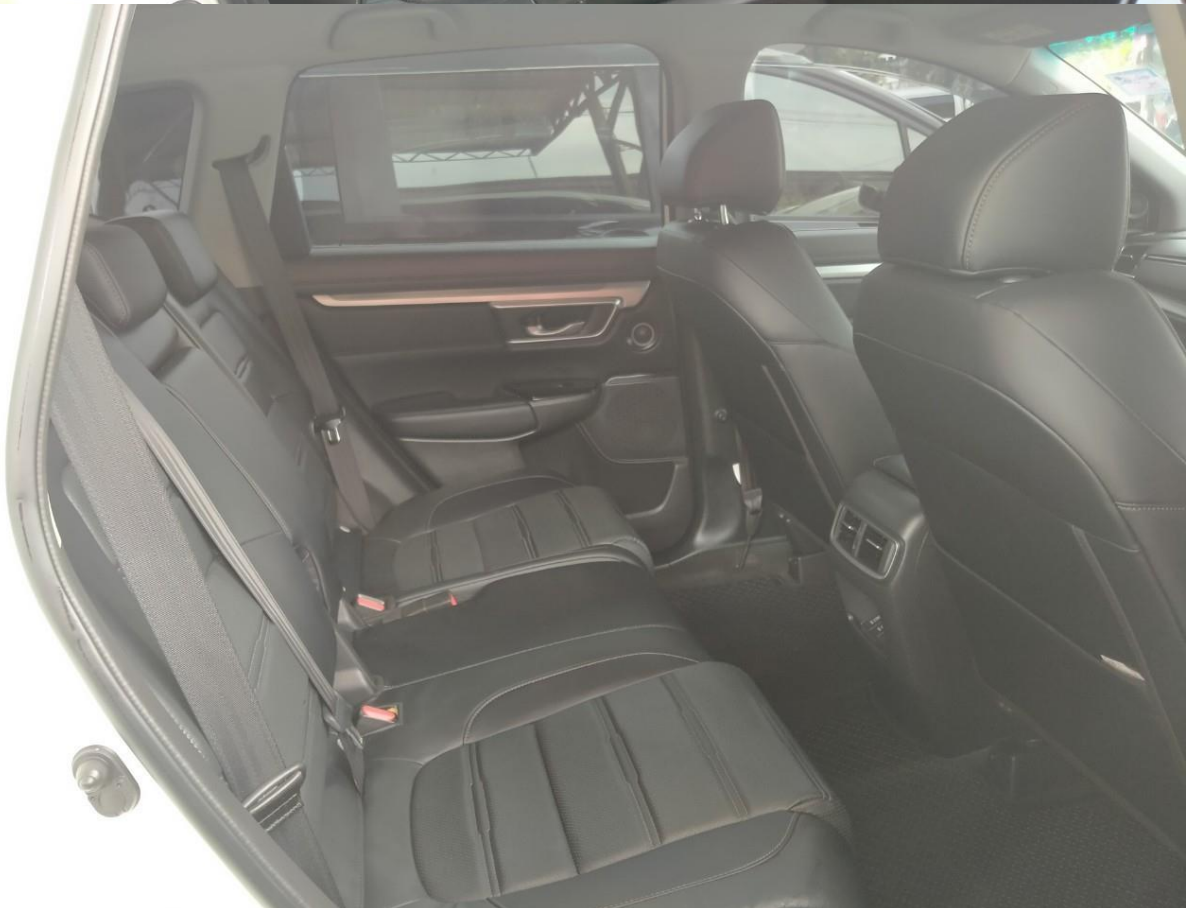
ที่นั่ง สภาพ Seat Appearance	สภาพดีตามอายุการใช้งาน
	การทำงาน การปรับ และการล็อคเบาะ Seat Adjust functional	ทำงานได้ดี
	สภาพ รางได้เบาะ Seat slide adjust rail	สภาพดีตามอายุการใช้งาน
	เข็มขัดนิรภัย Seat Belts	สภาพดีตามอายุการใช้งาน

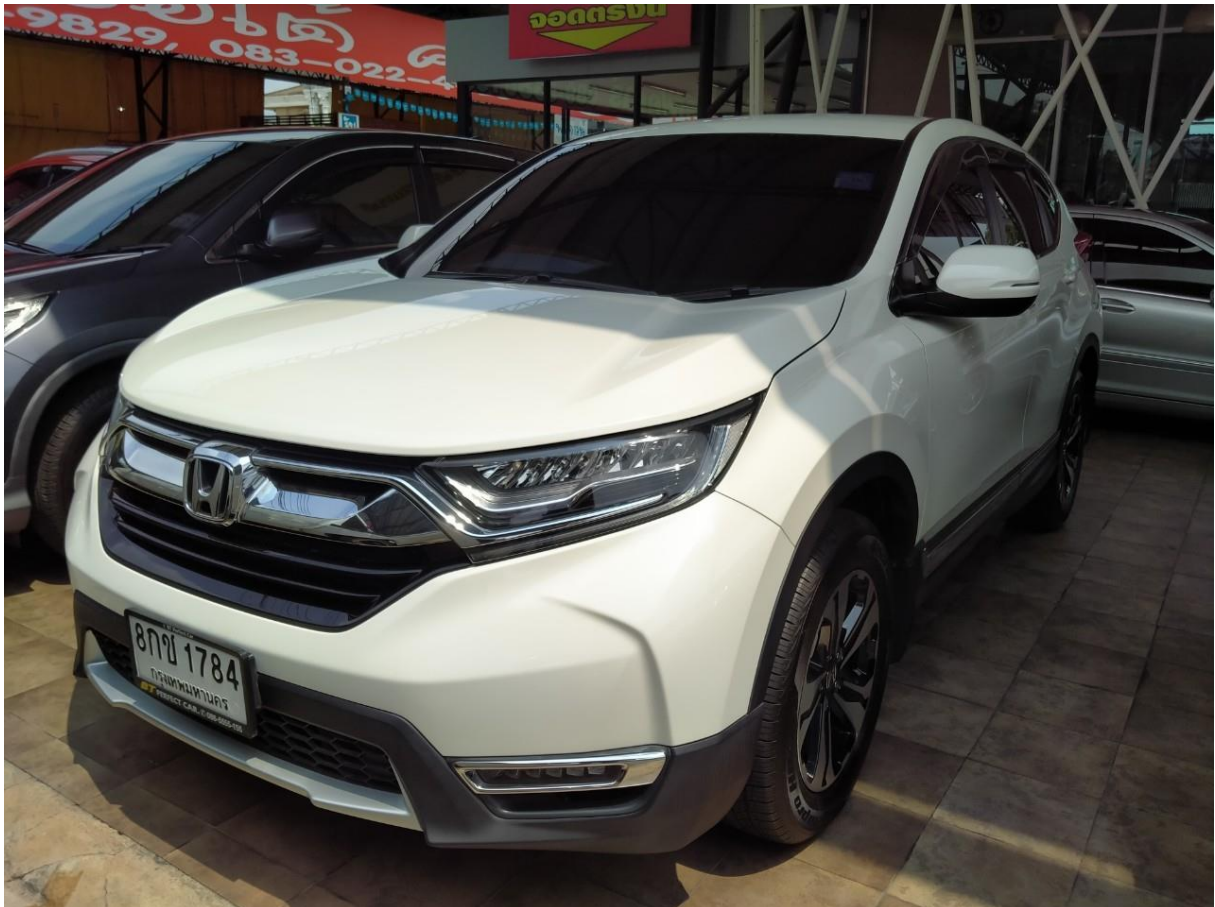
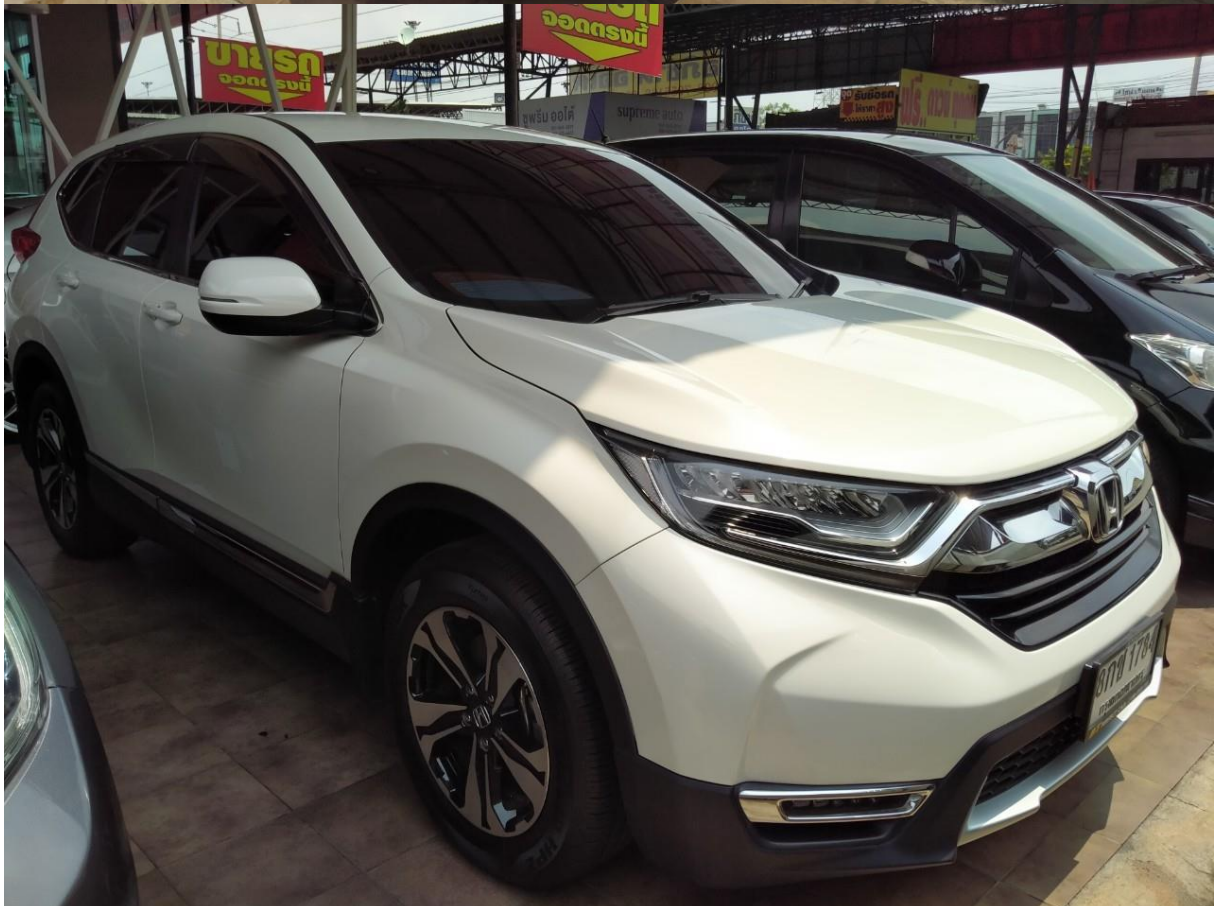
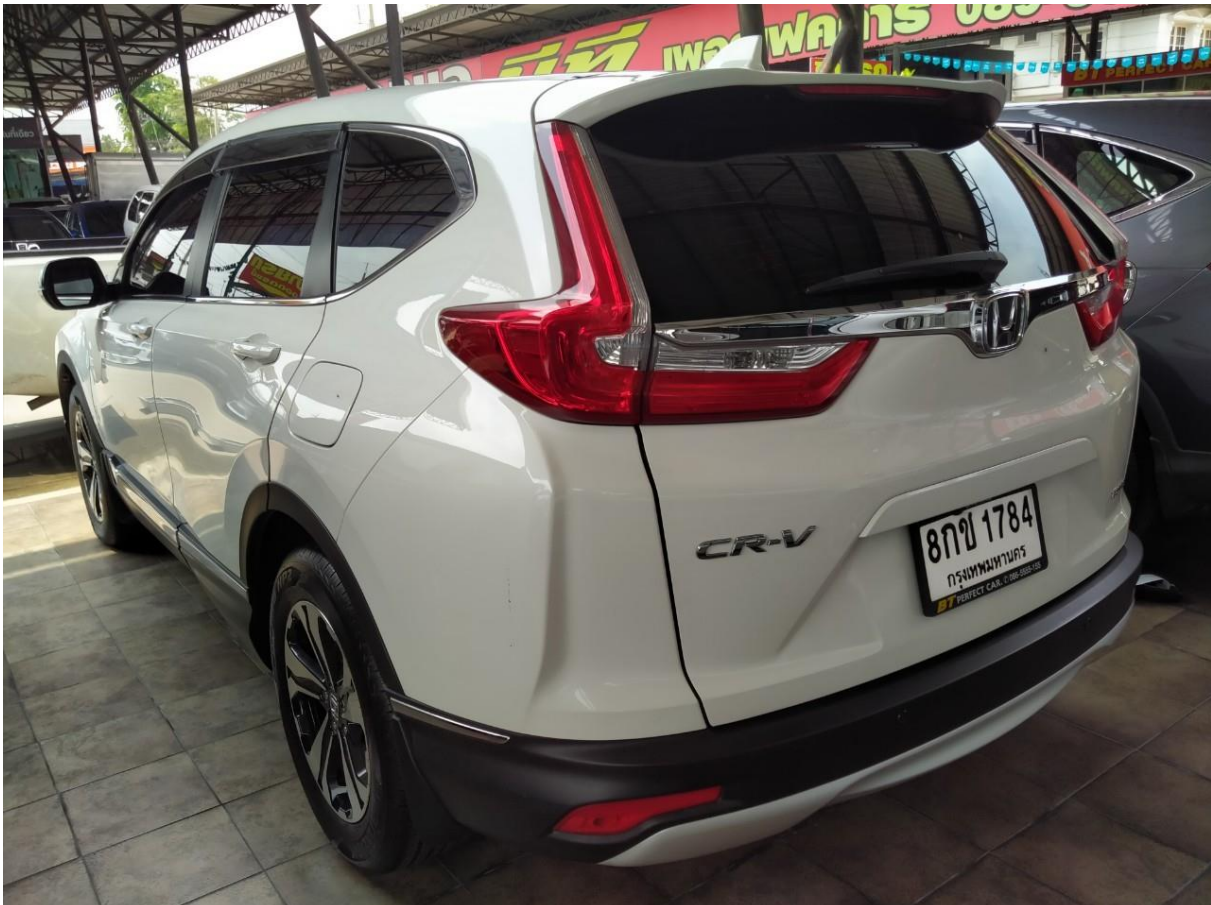
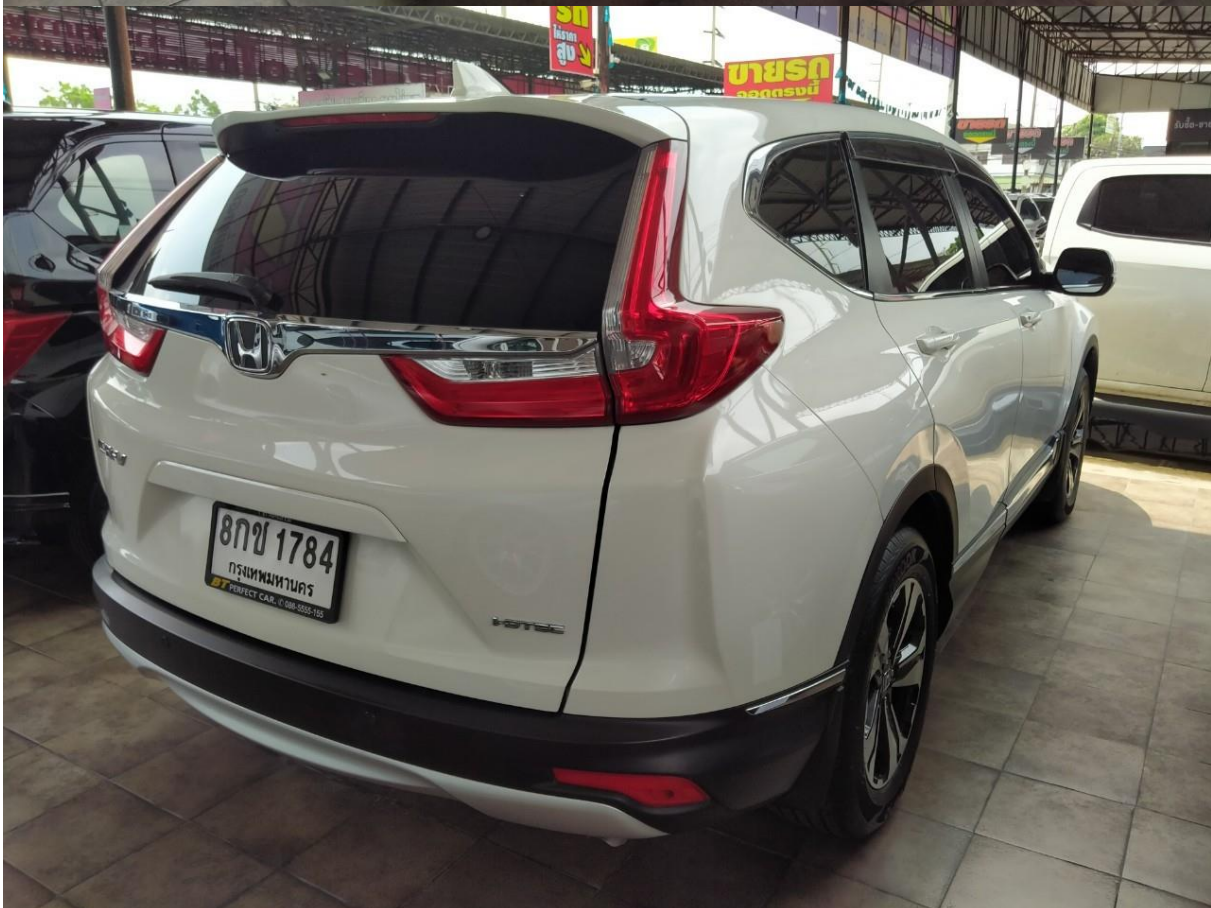
กันชนหน้า Front Bumper	สภาพดี
	คาน รับกันชนหน้า (ขวา) Front Side Member (Right) Appearance	สภาพดี
	คาน รับกันชนหน้า (ซ้าย) Front Side Member (Left) Appearance	สภาพดี
	ฝากระโปรงหน้ารถ Bonnet	สภาพดี
	กระจกบังลมหน้า Windshield	สภาพดี
	หลังคา Roof	สภาพดี
	สภาพ และการทำงาน หลังคาชนิดรูป หลังคาเปิดประทุน Sunroof/Convertible functional and appearance	N/A
	ประตูหน้าขวา Front Right Door	สภาพดี
	ประตูหลังขวา Rear Right Door	สภาพดี
	ประตูเลื่อนด้านขวา Sliding Right Door	N/A
	บันไดขายน้าด้านขวา Right Rocker Panel	สภาพดี
	ประตูหน้าซ้าย Front Left Door	สภาพดี
	ประตูหลังซ้าย Rear Left Door	สภาพดี
	ประตูเลื่อนด้านซ้าย Sliding Left Door	N/A

บันไดซ้ายน้ำด้านซ้าย Left Rocker Panel	สภาพดี
	ประตูท้าย,ฝากระโปรงท้าย Rear Tail Gate	สภาพดี
	กระจกบังลมหลัง Rear Screen	สภาพดี
	กันชนหลัง Rear Bumper	สภาพดี
	คาน รับกันชนหลัง (ขวา) Rear Side Member (Right) Appearance	สภาพดี
	คาน รับกันชนหลัง (ซ้าย) Rear Side Member (Right) Appearance	สภาพดี
	เสาโครงสร้าง A ขวา Right A-Pillar	สภาพดี
	เสาโครงสร้าง B ขวา Right B-Pillar	สภาพดี
	เสาโครงสร้าง C ขวา Right C-Pillar	สภาพดี
	เสาโครงสร้าง D ขวา Right D-Pillar	สภาพดี
	เสาโครงสร้าง A ซ้าย Left A-Pillar	สภาพดี
	เสาโครงสร้าง B ซ้าย Left B-Pillar	สภาพดี
	เสาโครงสร้าง C ซ้าย Left C-Pillar	สภาพดี
	เสาโครงสร้าง D ซ้าย Left D-Pillar	สภาพดี
	ระบบบังคับเลี้ยว Steering Components	สภาพดีตามอายุการใช้งาน

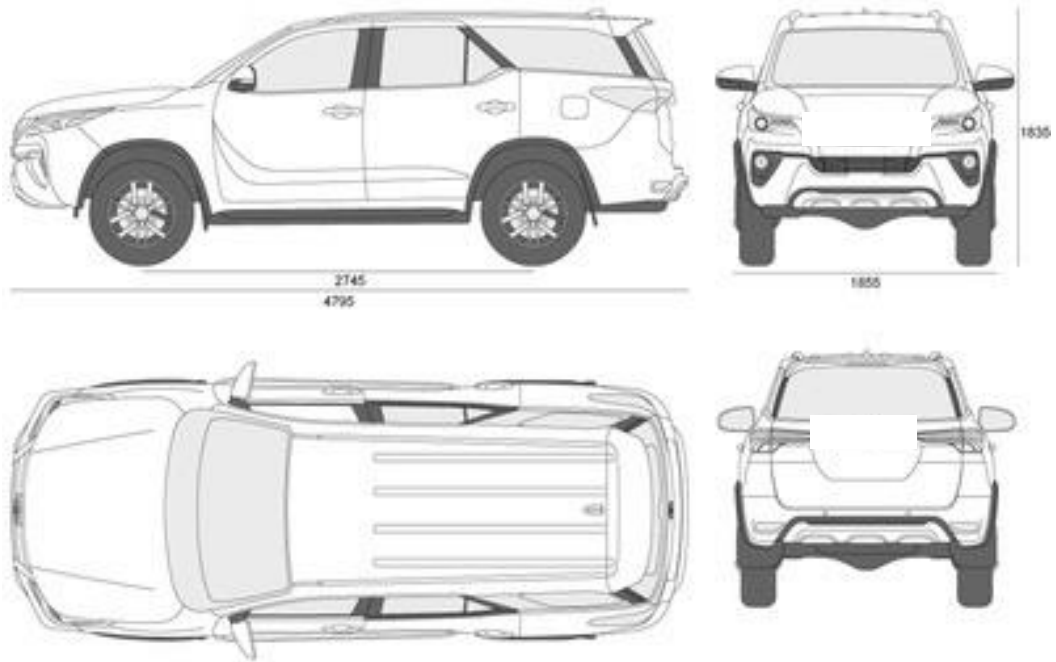
ความหนาสีรถ SUV, MPV -Paint Thickness on SUV, MPV vehicle:

ชิ้นส่วนยานยนต์ (Car Part)	ความหนาสี Paint Thickness (µm)			
	P1	P2	P3	Average
Front Wing (RH)	161	235	222	206
Front Wing (LH)	155	168	166	163
Front Door (RH)	155	203	245	201
Front Door (LH)	240	243	250	244
Rear Door (RH)	220	166	183	190
Rear Door (LH)	187	185	184	185

ชิ้นส่วนยานยนต์ (Car Part)	ความหนาสี Paint Thickness (µm)			
	P1	P2	P3	Average
Rear Wing (RH)	224	151	227	201
Rear Wing (LH)	233	231	235	233
Front Bumper				
Rear Bumper				
Bonnet	153	169	147	156
Roof	100	88	99	96
Boot/Tail Gate	141	143	174	153
