# Vehicle Inspection Report

ยี่ห้อ/รุ่น (Brand/Model): TOYOTA CAMRY HYBRID	วันที่ตรวจสอบรถยนต์ (Date of Inspection): 15.8.61
หมายเลขตัวถัง (VIN): MR053CK5004016339	เลขคำขอบริการ (Job No.): IO18/099-047
หมายเลขเครื่องยนต์ (Engine No.): 2AR-U102938	Vehicle Picture:  
ปีที่ผลิต (Build Date): 2014	
สีรถ (Color): เทา	
ระยะการใช้งาน (Mileage): 149,281ก.ม.	
หมายเลขทะเบียน (No. Plate): ชลฐ 318	
วันครบกำหนดชำระภาษี (Registration Expiry): 11 ก.พ.62	
ชื่อลูกค้า (Customer Name): โต ออโต้คาร์	
ที่อยู่ (Address):	
โทรศัพท์ (Tel):	
สถานที่ตรวจสอบรถ (Inspection Place): โต ออโต้คาร์

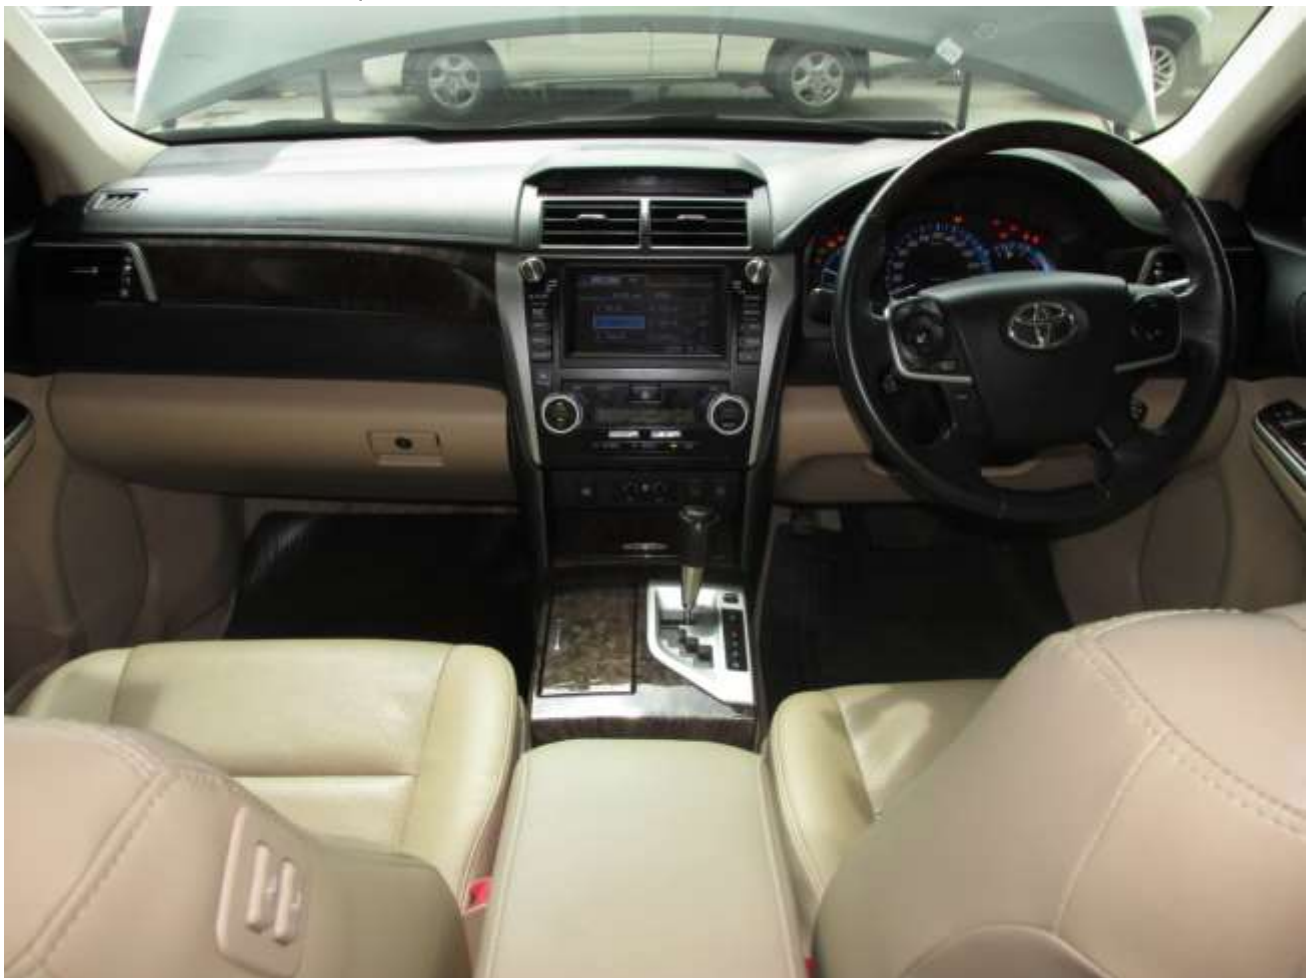
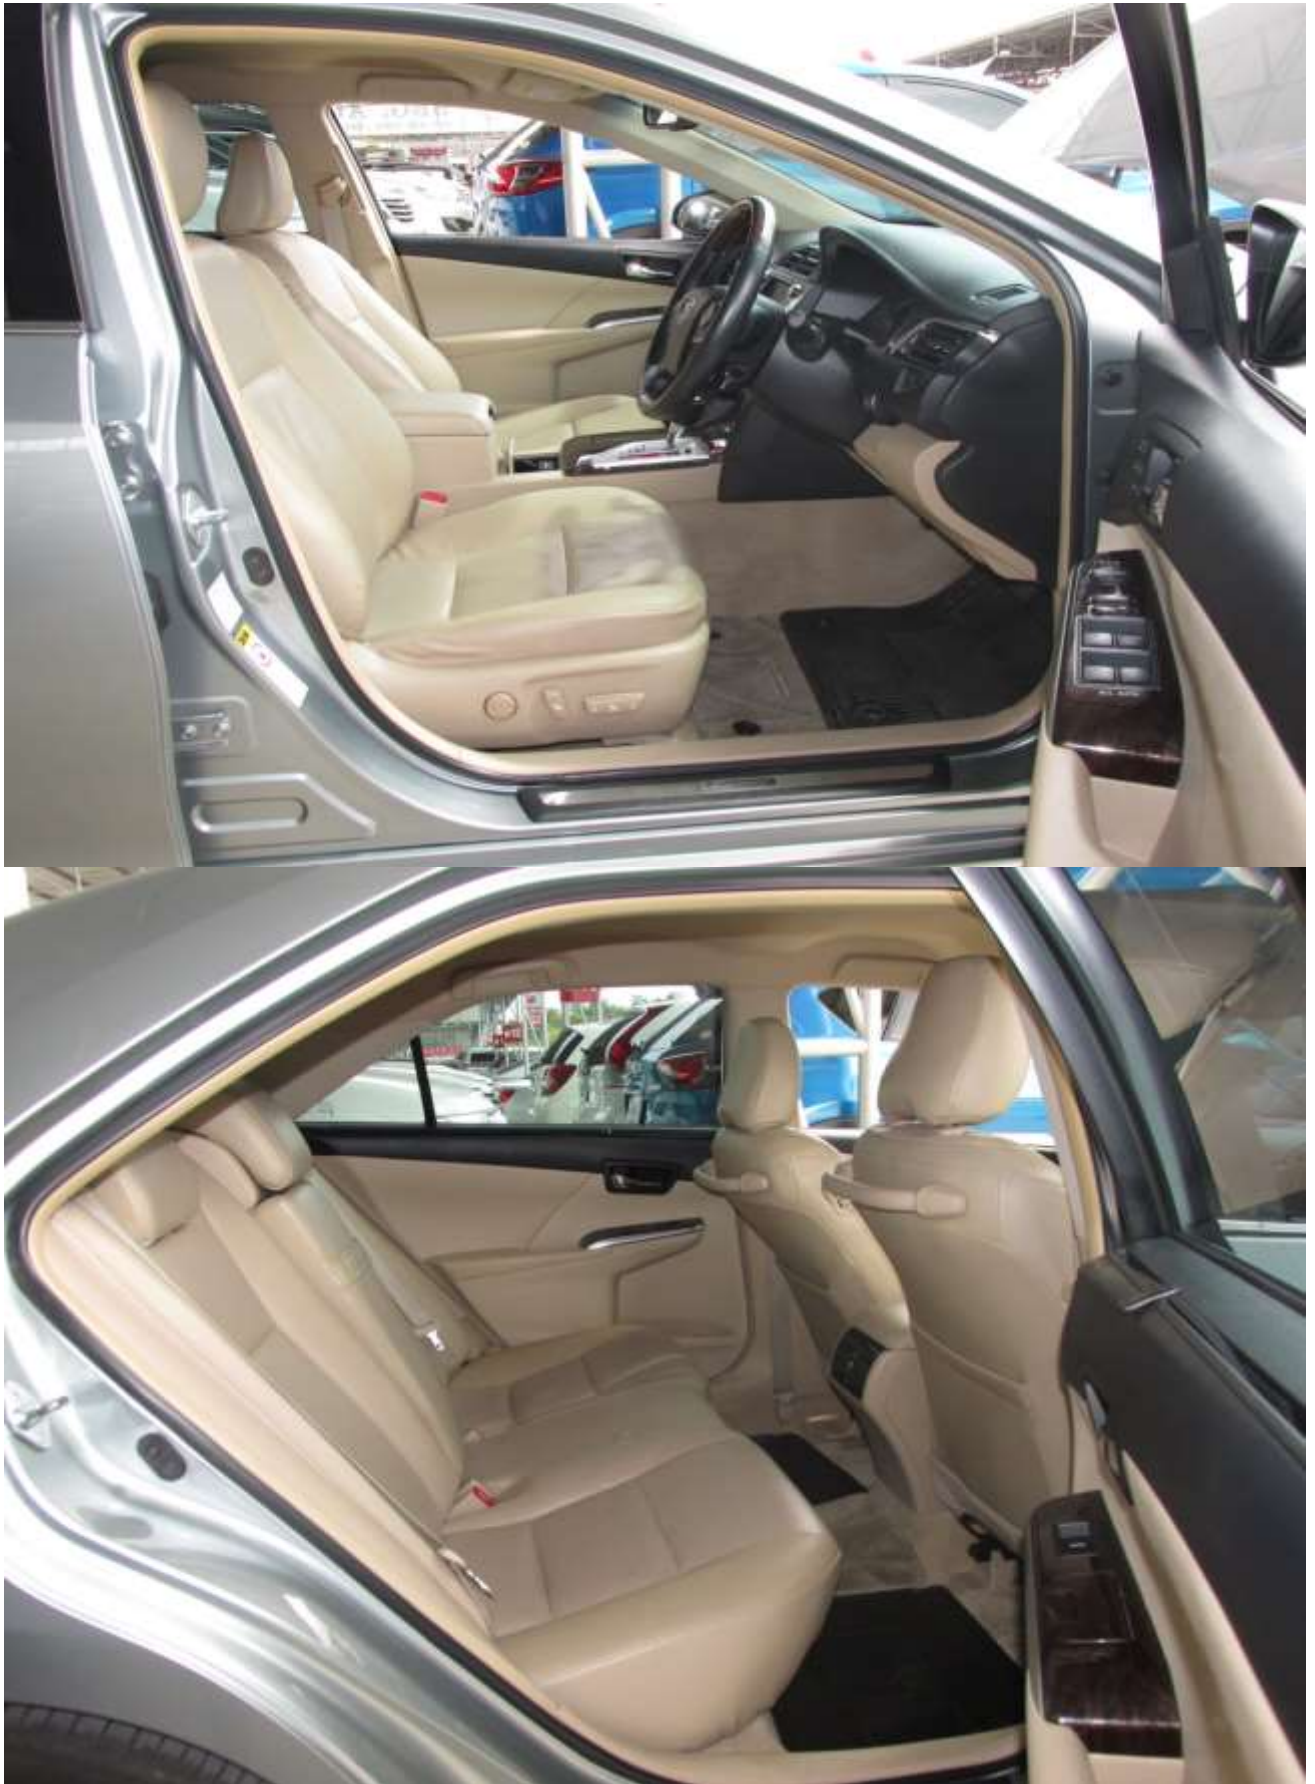
### ภาพภายในด้านหน้า หลัง และ จุดบกพร่อง - Interior Visual Details (Front, Rear and/or Defect):

ที่นั่ง สภาพ Seat Appearance	สภาพดีตามอายุการใช้งาน
 	การทำงาน การปรับ และการล็อกเบาะ Seat Adjust functional	ทำงานได้ดี
 	สภาพ รางได้เบาะ Seat slide adjust rail	สภาพดีตามอายุการใช้งาน
 	เข็มขัดนิรภัย Seat Belts	สภาพดีตามอายุการใช้งาน
 	แผงคอนโซลหน้า Other Trims	สภาพดีตามอายุการใช้งาน
 	เครื่องเสียงภายในรถ Radio/ Multiplayer	เปิด-ปิด ปกติ
 	ลำโพง Speaker working	ทำงานปกติ

ไดร์ฟกระจกหลัง Rear Window Demister	สภาพดีไม่พบรอยขาด
 	อุปกรณ์ปรับอากาศทำความเย็นและความร้อน Air Condition/Heater	ทำงานปกติ
 	ชุดปัดน้ำฝน และระบบฉีดน้ำกระจก Washers & Wipers	ทำงานปกติ
 	แตร Horn	ทำงานปกติ
 	บานพับ และกลอนประตู Doors, Locks & Hinges	สภาพดีเหมาะสมกับอายุการใช้งาน
 	การเปิดประตูจากด้านใน Door Handle (inside)	ทำงานได้ดี
 	สภาพยางขอบประตู Weather Strip	สภาพดีเหมาะสมกับอายุการใช้งาน

หน้าปัดและมาตรวัด ปกติ หรือ มีไฟ โชนหรือไม่มี Dash Warning Lights & Gauges	ไม่มีไฟโชว์

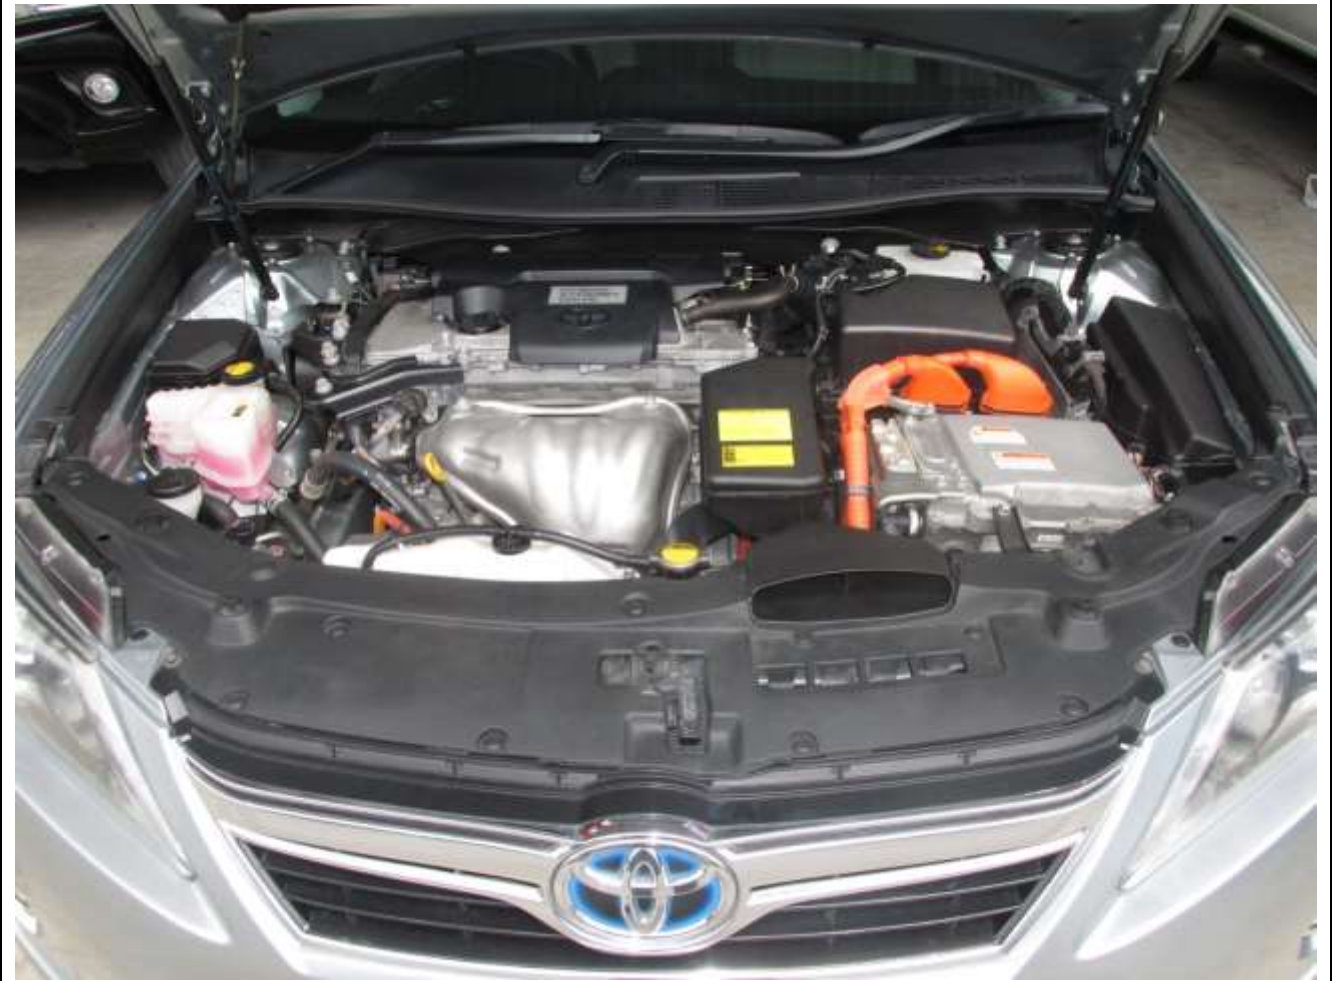
ภาพห้องเครื่อง - Engine Bay Visual Details:

เครื่องยนต์ไม่พบการรั่วซึม No any leak on engine	ใช่

สภาพรวมของโครงสร้าง และตัวถัง Chassis Frames & Members Appearance	สภาพดีตามอายุการใช้งาน
 	ระดับของเหลว Fluid Level	อยู่ในระดับปกติ
 	การรั่วไหลของน้ำมัน Fluid Leaks	ไม่มี
 	จุดจับยึด Mountings	สภาพดีตามอายุการใช้งาน
 	สายไฟ และท่อ Hoses & Pipes	สภาพดีตามอายุการใช้งาน
 	ปั๊มน้ำ, ท่อน้ำ และพัดลม Water Pump, Hoses & Fan	สภาพดีตามอายุการใช้งาน

หม้อน้ำ และฝาหม้อน้ำ Radiator & Cap	สภาพดีตามอายุการใช้งาน																																							
 	ลูกรอก และสายพาน Drive Belt & Pulleys	สภาพดีตามอายุการใช้งาน																																							
 	หม้อลมเบรค Brake Booster	สภาพดีตามอายุการใช้งาน																																							
 	แม่ปั้มเบรค Master Cylinder Pressure	สภาพดีตามอายุการใช้งาน																																							
 	แบตเตอรี่ไม่รั่ว และ ชุดยึด ไม่มีสนิม No any leak on battery and no corrosion on battery support bracket	สภาพดีตามอายุการใช้งาน																																							
 	การทดสอบ แบตเตอรี่ Battery Test	<table border="1"> <thead> <tr> <th colspan="2">Battery Test</th> </tr> </thead> <tbody> <tr> <td>Voltage</td> <td>12.26 V</td> </tr> <tr> <td>Rating</td> <td>- CCA</td> </tr> <tr> <td>Current</td> <td>- CCA</td> </tr> <tr> <td>Internal resistance</td> <td>- mΩ</td> </tr> <tr> <td>State of Charge</td> <td>- %</td> </tr> <tr> <td>State of Health</td> <td>- %</td> </tr> <tr> <td>Status</td> <td>Great</td> </tr> <tr> <td>Test Date</td> <td>15.8.61</td> </tr> </tbody> </table>	Battery Test		Voltage	12.26 V	Rating	- CCA	Current	- CCA	Internal resistance	- mΩ	State of Charge	- %	State of Health	- %	Status	Great	Test Date	15.8.61	<table border="1"> <thead> <tr> <th colspan="2">Charging System Test at 2000 rpm</th> </tr> </thead> <tbody> <tr> <td>Voltage</td> <td>- V</td> </tr> <tr> <td>Status</td> <td>Normal</td> </tr> <tr> <th colspan="2">Start System Test</th> </tr> <tr> <td>Start Voltage</td> <td>- V</td> </tr> <tr> <td>Status</td> <td>Normal</td> </tr> <tr> <th colspan="2">Max. Load Test at 2000 rpm</th> </tr> <tr> <td>Max. Load</td> <td>-</td> </tr> <tr> <td>Voltage</td> <td></td> </tr> <tr> <td>Status</td> <td>Normal</td> </tr> </tbody> </table>	Charging System Test at 2000 rpm		Voltage	- V	Status	Normal	Start System Test		Start Voltage	- V	Status	Normal	Max. Load Test at 2000 rpm		Max. Load	-	Voltage		Status	Normal

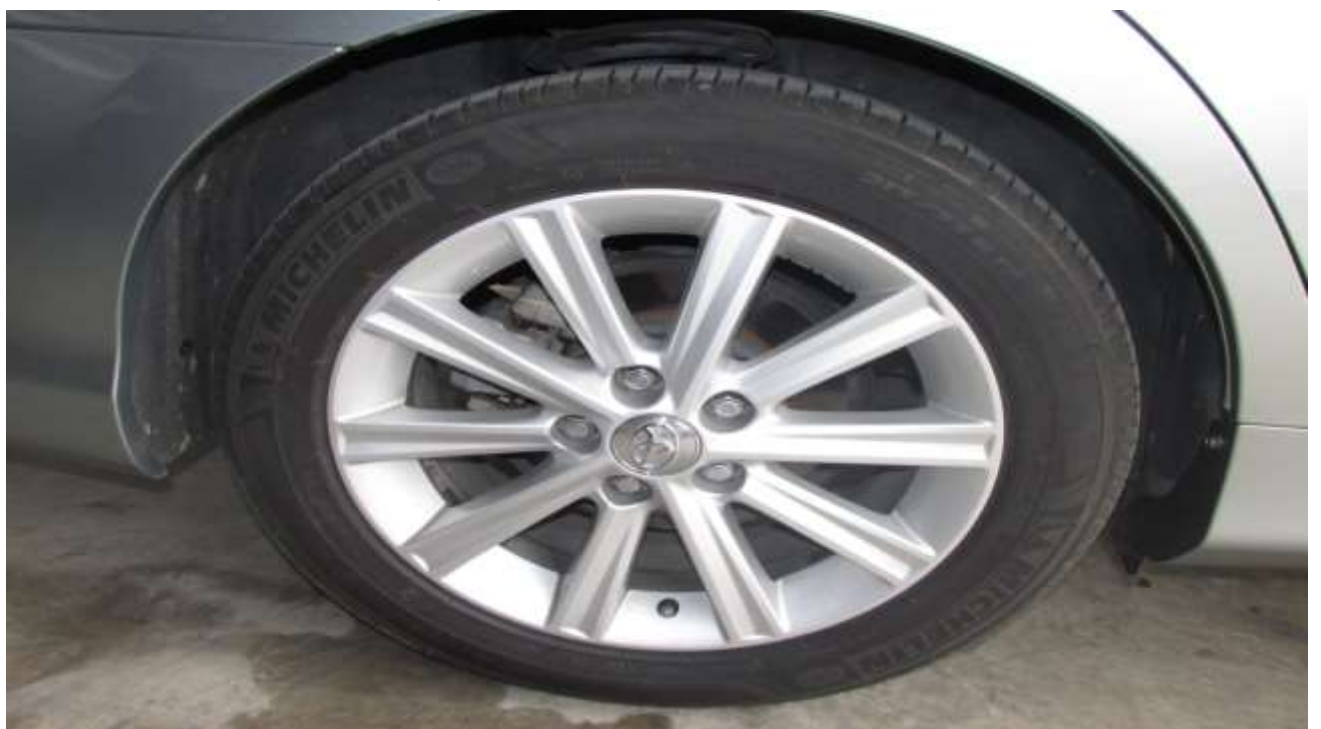
### ภาพโดยรวมของยาง ล้อ และ เบรค - Tyres, Wheels & Brakes Visual Details:

สภาพยางรถยนต์, สัปดาห์/ปี ผลิต Tyres Appearance, Year	2217
 	สภาพล้อ,ฝาครอบล้อ Wheel Rims Appearance	สภาพดีตามอายุการใช้งาน
 	ล้อ และยางอะไหล่ Spare Tyre & Rim	สภาพดีตามอายุการใช้งาน
 	คาลิปเปอร์เบรค และท่อน้ำมัน Brake Hose Callipers & Pipes	สภาพปกติไม่พบการรั่วซึม
 	ผ้าดิสเบรค (หน้า/หลัง) Brake Pads (Front/Rear)	สภาพดีตามอายุการใช้งาน
 	จานดิสเบรค(หน้า/หลัง) Brake Discs (Front/Rear)	ควรเจียจานเบรคครั้งต่อไปที่เปลี่ยนผ้าเบรค
 	ดรัมเบรคล้อหลัง Brakes and Drums any No Leakage	N/A
 	การทำงานของเบรคมือ Park Brake function	ระบบการทำงานปกติ
 	คำแนะนำอื่นๆ Other	N/A

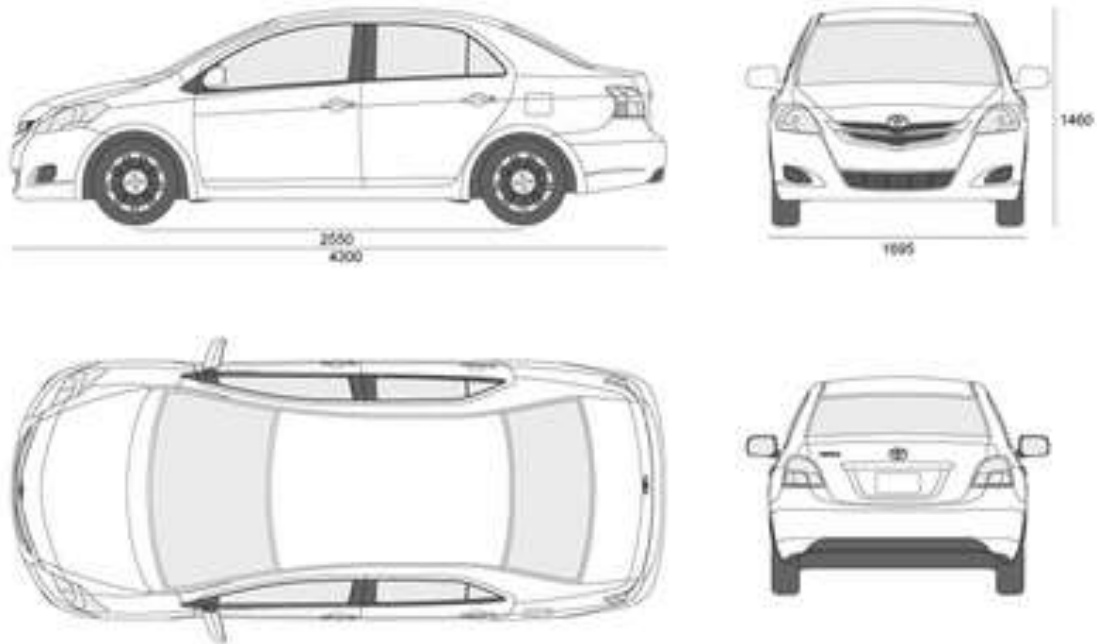
ความหนาสีรถเบาะ 3,4 และ 5 ประตู - Paint Thickness on 3,4 and 5 door car:

ชิ้นส่วนยานยนต์ (Car Part)	ความหนาสี Paint Thickness (µm)			
	P1	P2	P3	Average
Front Wing (RH)	172	173	168	171
Front Wing (LH)	161	157	165	161
Front Door (RH)	171	131	159	154
Front Door (LH)	129	160	138	142
Rear Door (RH)	160	137	139	145
Rear Door (LH)	170	117	128	138

ชิ้นส่วนยานยนต์ (Car Part)	ความหนาสี Paint Thickness (µm)			
	P1	P2	P3	Average
Rear Wing (RH)	162	130	146	146
Rear Wing (LH)	189	171	160	173
Front Bumper				
Rear Bumper				
Bonnet	175	188	192	185
Roof	75	76	80	77
Boot/Tail Gate	363	330	318	337
