I023/0354-54

Honda Civic 1.8 E-i-TEC

INSPECTION
BY ONE2CAR

Vehicle Inspection Report

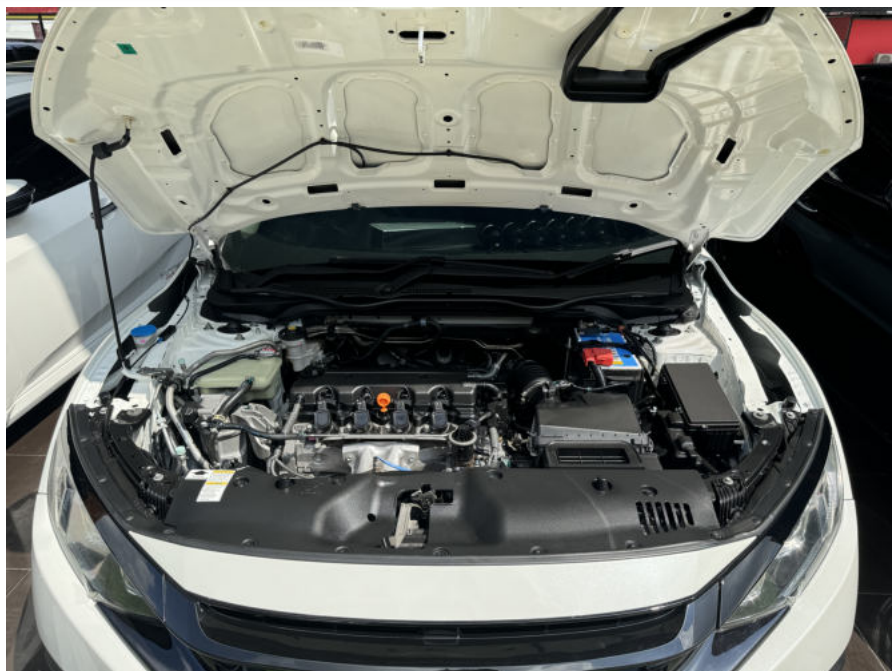
ภาพห้องเครื่อง

Voltage	12.77	V
Rating	500	CCA
Current	376	CCA
Internal resistance	7.2	mΩ
State of Charge	97	%
State of Health	54	%
Status	CAUTION

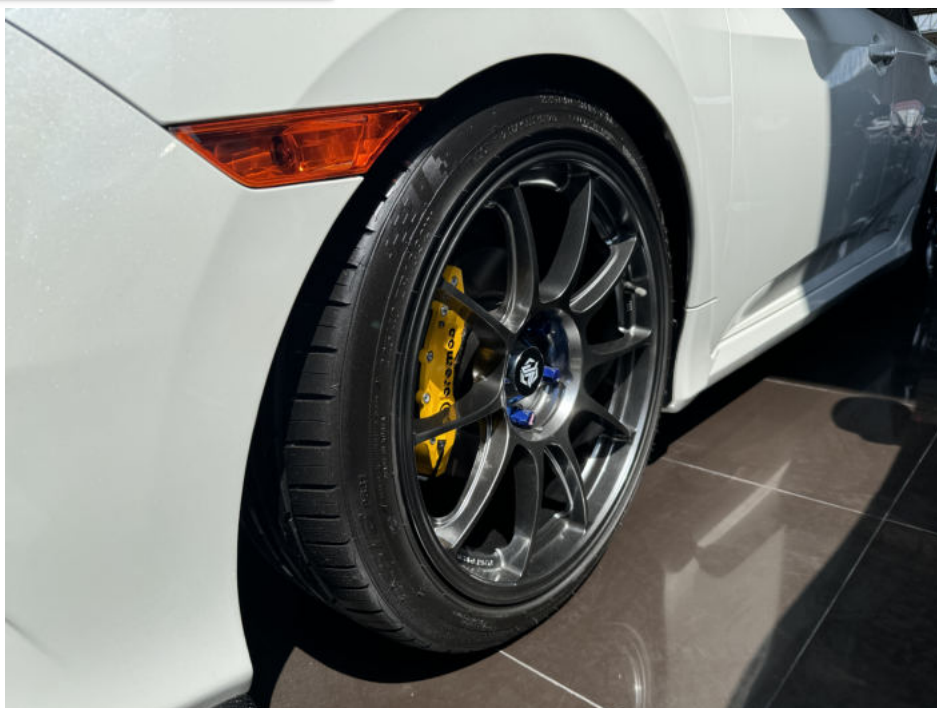
ขอบยาง ล้อ

02/23
