I024/0060-18

Isuzu D-Max 3.0 SPARK S

INSPECTION
BY ONE2CAR

Vehicle Inspection Report สรุปผลการตรวจสภาพรถ (Inspection Summary)

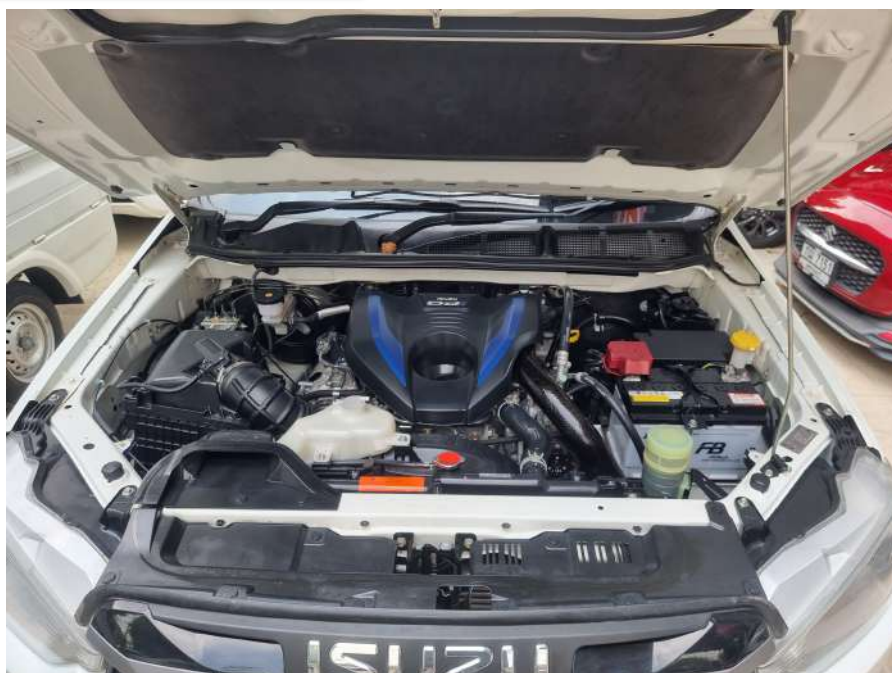
ภาพห้องเครื่อง

Voltage	11.76	V
Rating	600	CCA
Current	719	CCA
Internal resistance	3.76	mΩ
State of Charge	0	%
State of Health	100	%
Status	GREAT

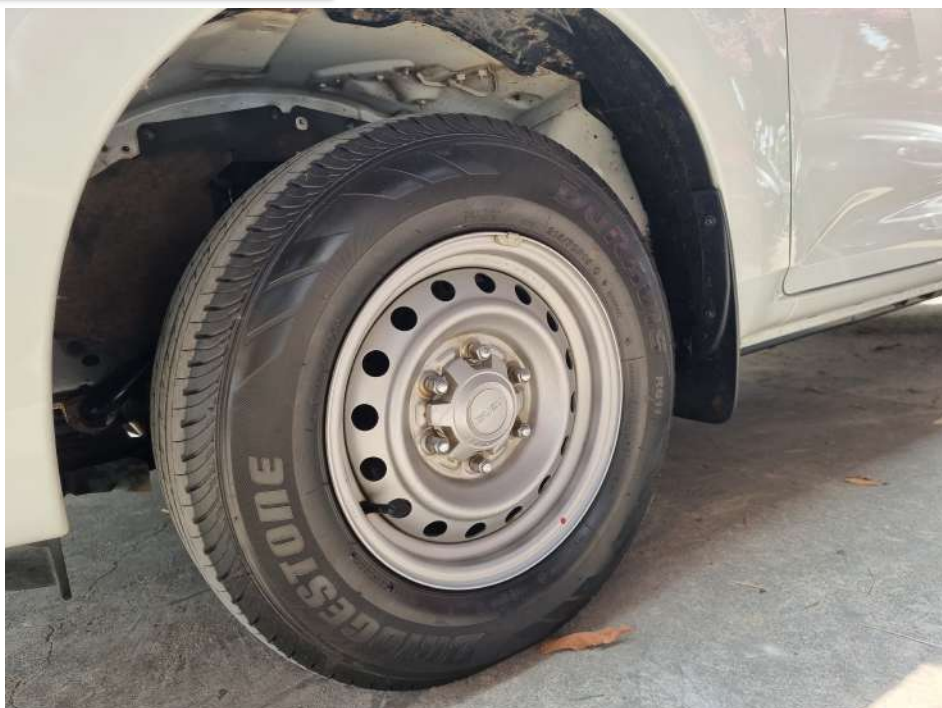
ขอบยาง ล้อ

36/22
