I024/0084-51

Toyota Yaris Ativ 1.2 E

Sep 18, 2024

Vehicle Inspection Report สรุปผลการตรวจสภาพรถ (Inspection Summary)

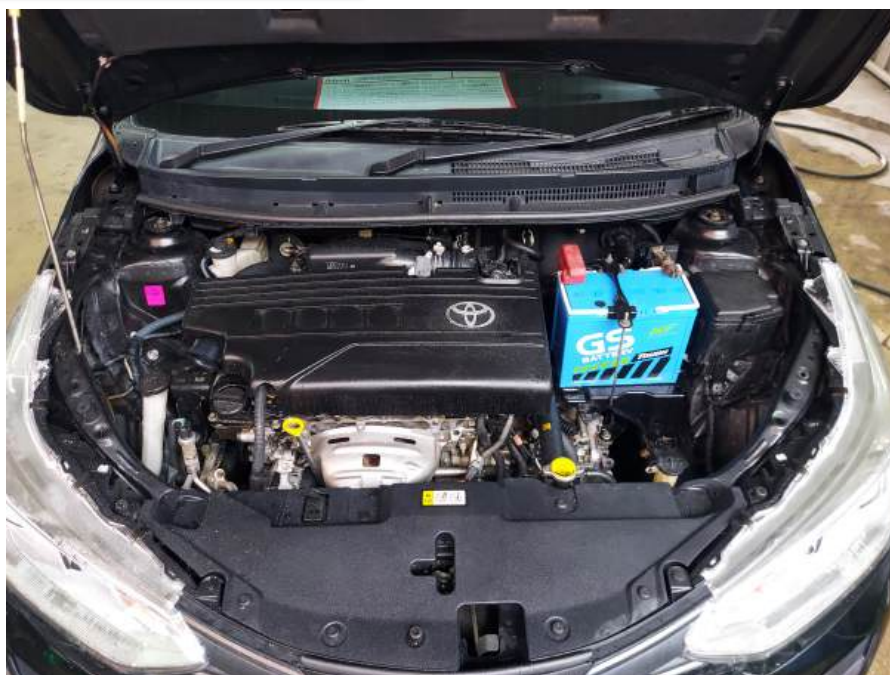
ภาพห้องเครื่อง

Voltage	12.31	V
Rating	420	CCA
Current	303	CCA
Internal resistance	9.22	mΩ
State of Charge	51	%
State of Health	52	%
Status	Caution

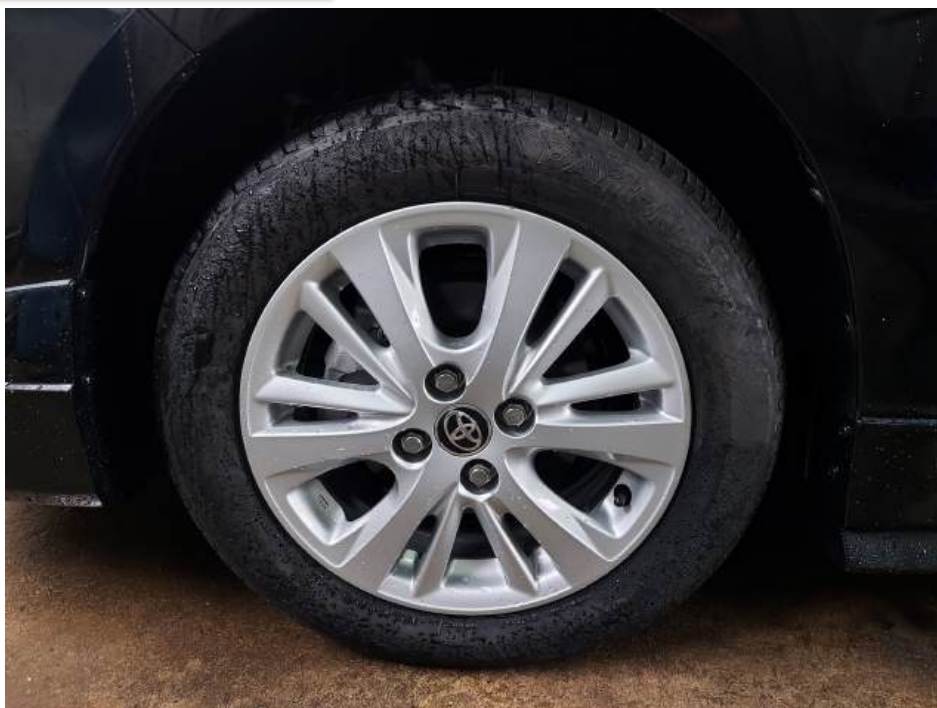
ขอบยาง ล้อ

07/23
