Vehicle Inspection Report

สรุปผลการตรวจสอบ (Inspection Summary)

ยี่ห้อ/รุ่น (Make/Model): TOYOTA HiLUX VIGO	วันที่ตรวจสอบรถยนต์ (Date of Inspection): 15.2.61
เลขตัวถัง (VIN): MROFR29G401028309	เลขคำขอบริการ (Job No.): IO18/0018-0115
เลขเครื่องยนต์ (Engine No.): 2KD-S247255	Vehicle Picture:
ปีผลิต (Build Date): 2013	 
สี (Color): เทา	
เลขไมล์ (Mileage): 136617	
เลขทะเบียน (No. Plate): 2กน 7703	
ทะเบียนหมดอายุ (Registration Expiry): 11 ก.ย 61	
ชื่อลูกค้า Customer Name:	
ที่อยู่ (Address): วิสาขหาดูคาร์ (กัลปพฤกษ์)	
โทรศัพท์ (Tel):	
สถานที่ตรวจสอบรถ (Inspection Place): วิสาขหาดูคาร์ (กัลปพฤกษ์)

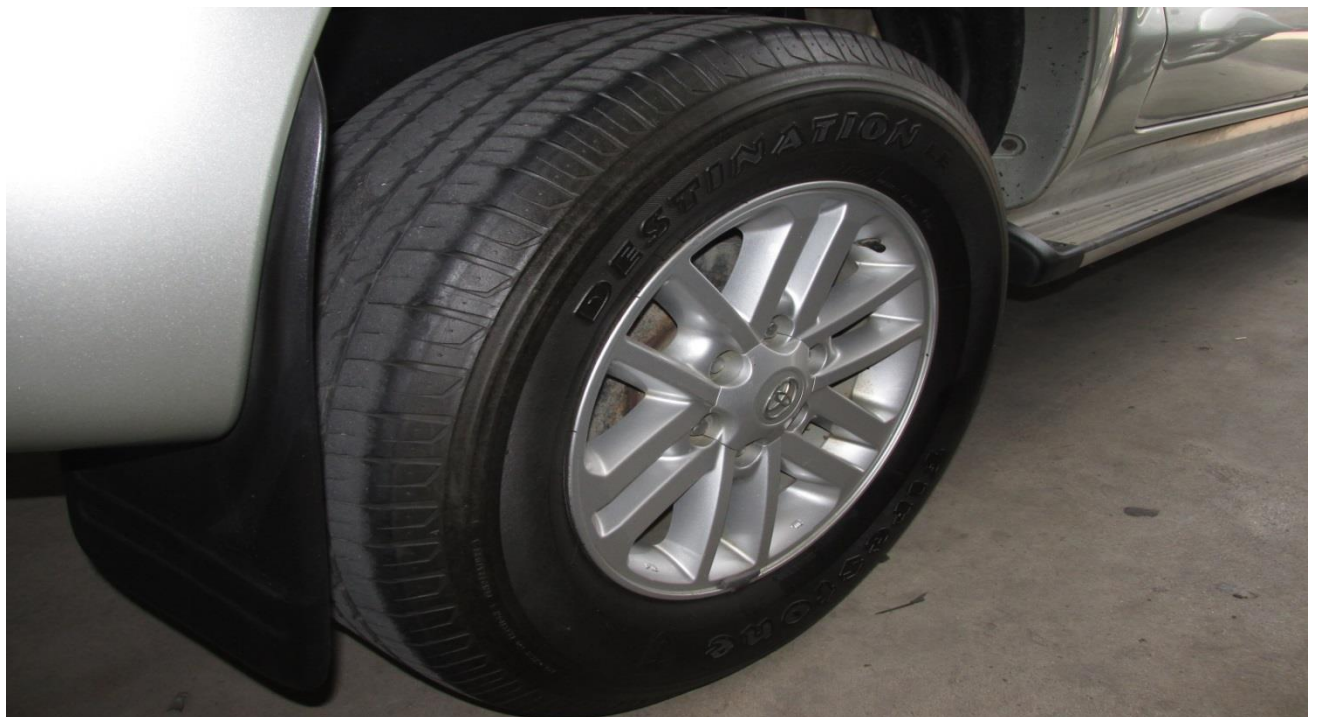
ภาพโดยรวมของยาง ล้อ และ เบรค - Tyres, Wheels & Brakes Visual Details:

สภาพยางรถยนต์, เดือน/ปี ผลิต Tyres Appearance, Year	ปียางผลิต 2516 ยางสภาพดี
 	สภาพล้อรถ Wheel Rims Appearance	สภาพดีตามอายุการใช้งาน

ก้ามเบรค และท่อน้ำมัน Brake Hose Callipers & Pipes	สภาพปกติไม่พบการรั่วซึม
 	ผ้าเบรค (หน้า/หลัง) Brake Pads (Front/Rear)	สภาพดีตามอายุการใช้งาน
 	จานเบรค Brake Discs (Front/Rear)	ควรเจียจานเบรคครั้งต่อไปที่เปลี่ยนผ้าเบรค
 	ดรัมเบรคล้อหลัง Brakes and Drums any No Leakage	สภาพดีตามอายุการใช้งาน
