Vehicle Inspection Report

เลขคำขอบริการ (Job No.) :: I022/0001-82

ISUZU D-Max 1.9 CAB-4 Hi-Lander Z...

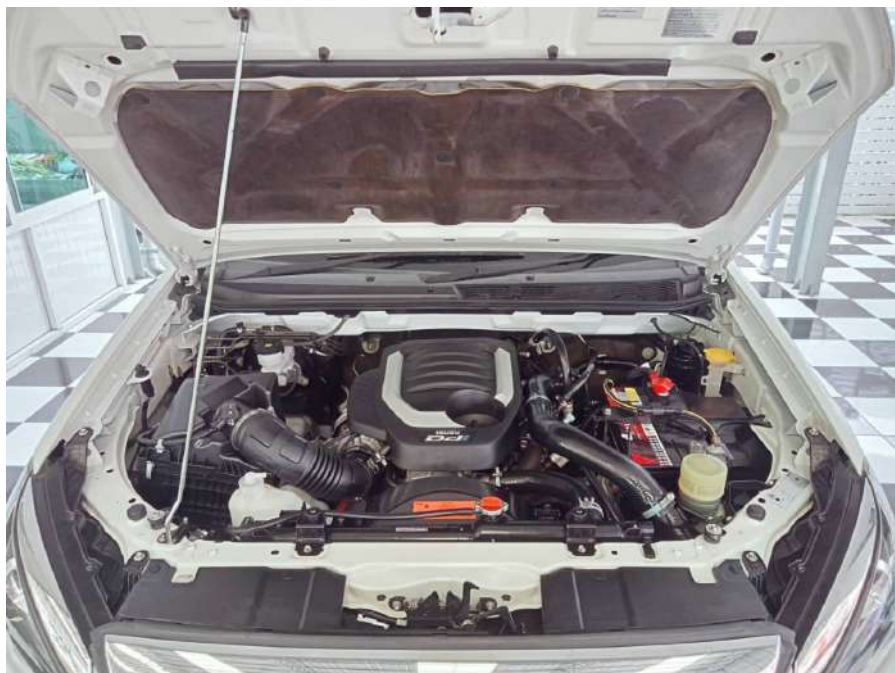
ภาพห้องเครื่อง

รถสภาพดี โครงสร้างไม่เคยเกิดอุบัติเหตุ ไม่เคยจมน้ำและไฟไหม้

Voltage	12.48	V
Rating	710	CCA
Current	675	CCA
Internal resistance	4.14	mΩ
State of Charge	68	%
State of Health	91	%
Status	GREAT

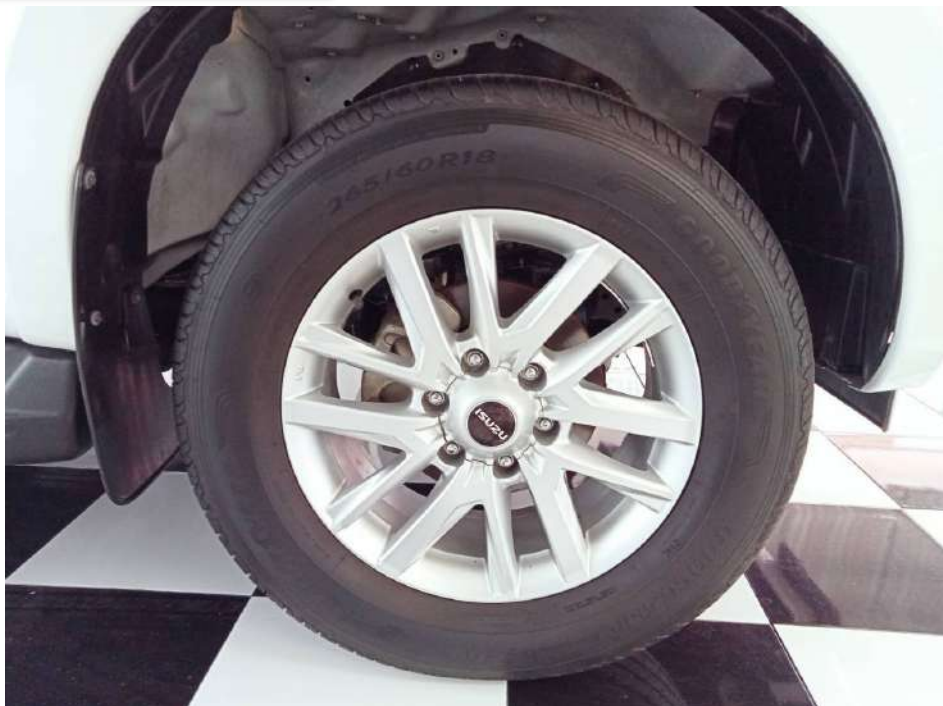
ขอบยาง ล้อ

ยางสภาพดี ปี 40/21
