เลขคำขอบริการ (Job No.) :: ... (1) ▾

I023/0393-8

Toyota Fortuner 2.4 V

Vehicle Inspection Report

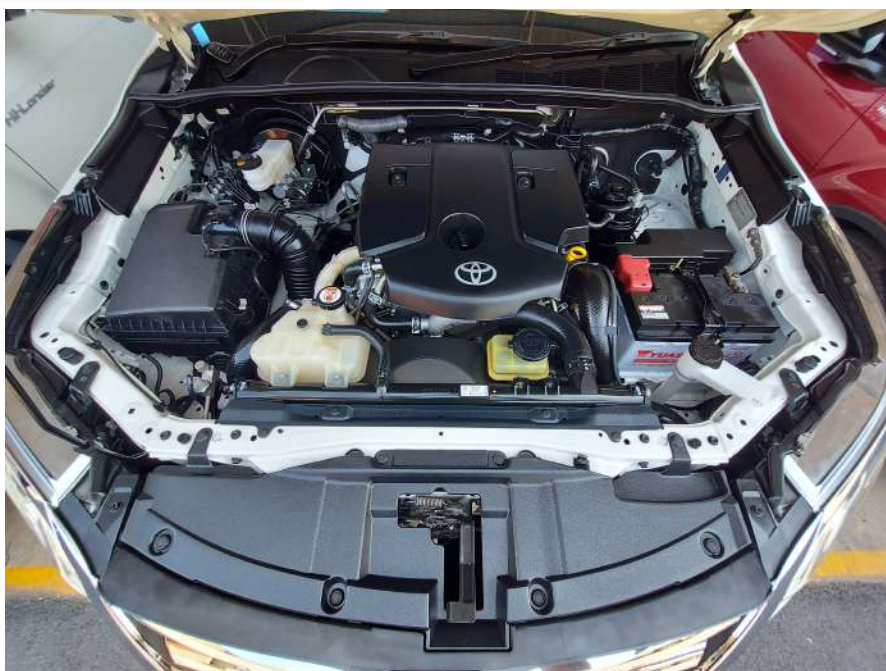
ภาพห้องเครื่อง

4.1 เครื่องยนต์ไม่พบการรั่วซึม No any leak on engine

4.10 การรั่วไหลของน้ำมัน Fluid Leaks

Voltage	12.59	V
Rating	550	CCA
Current	819	CCA
Internal resistance	3.41	mΩ
State of Charge	79	%
State of Health	100	%
Status	GREAT

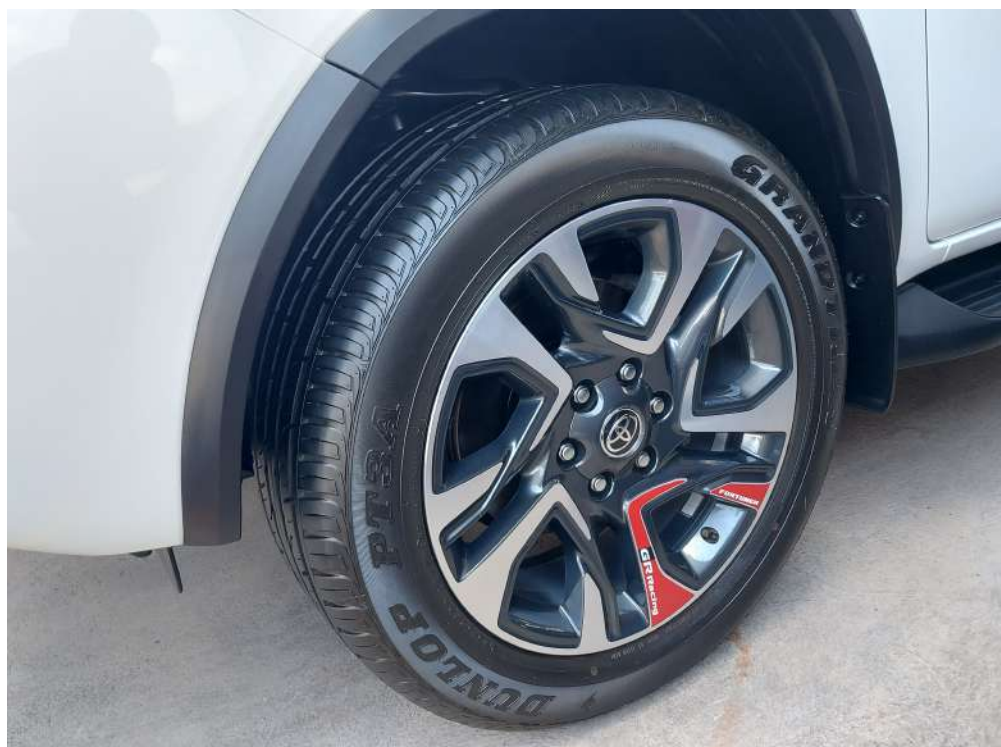
ขอบยาง ล้อ

ดี (Good)

31/22

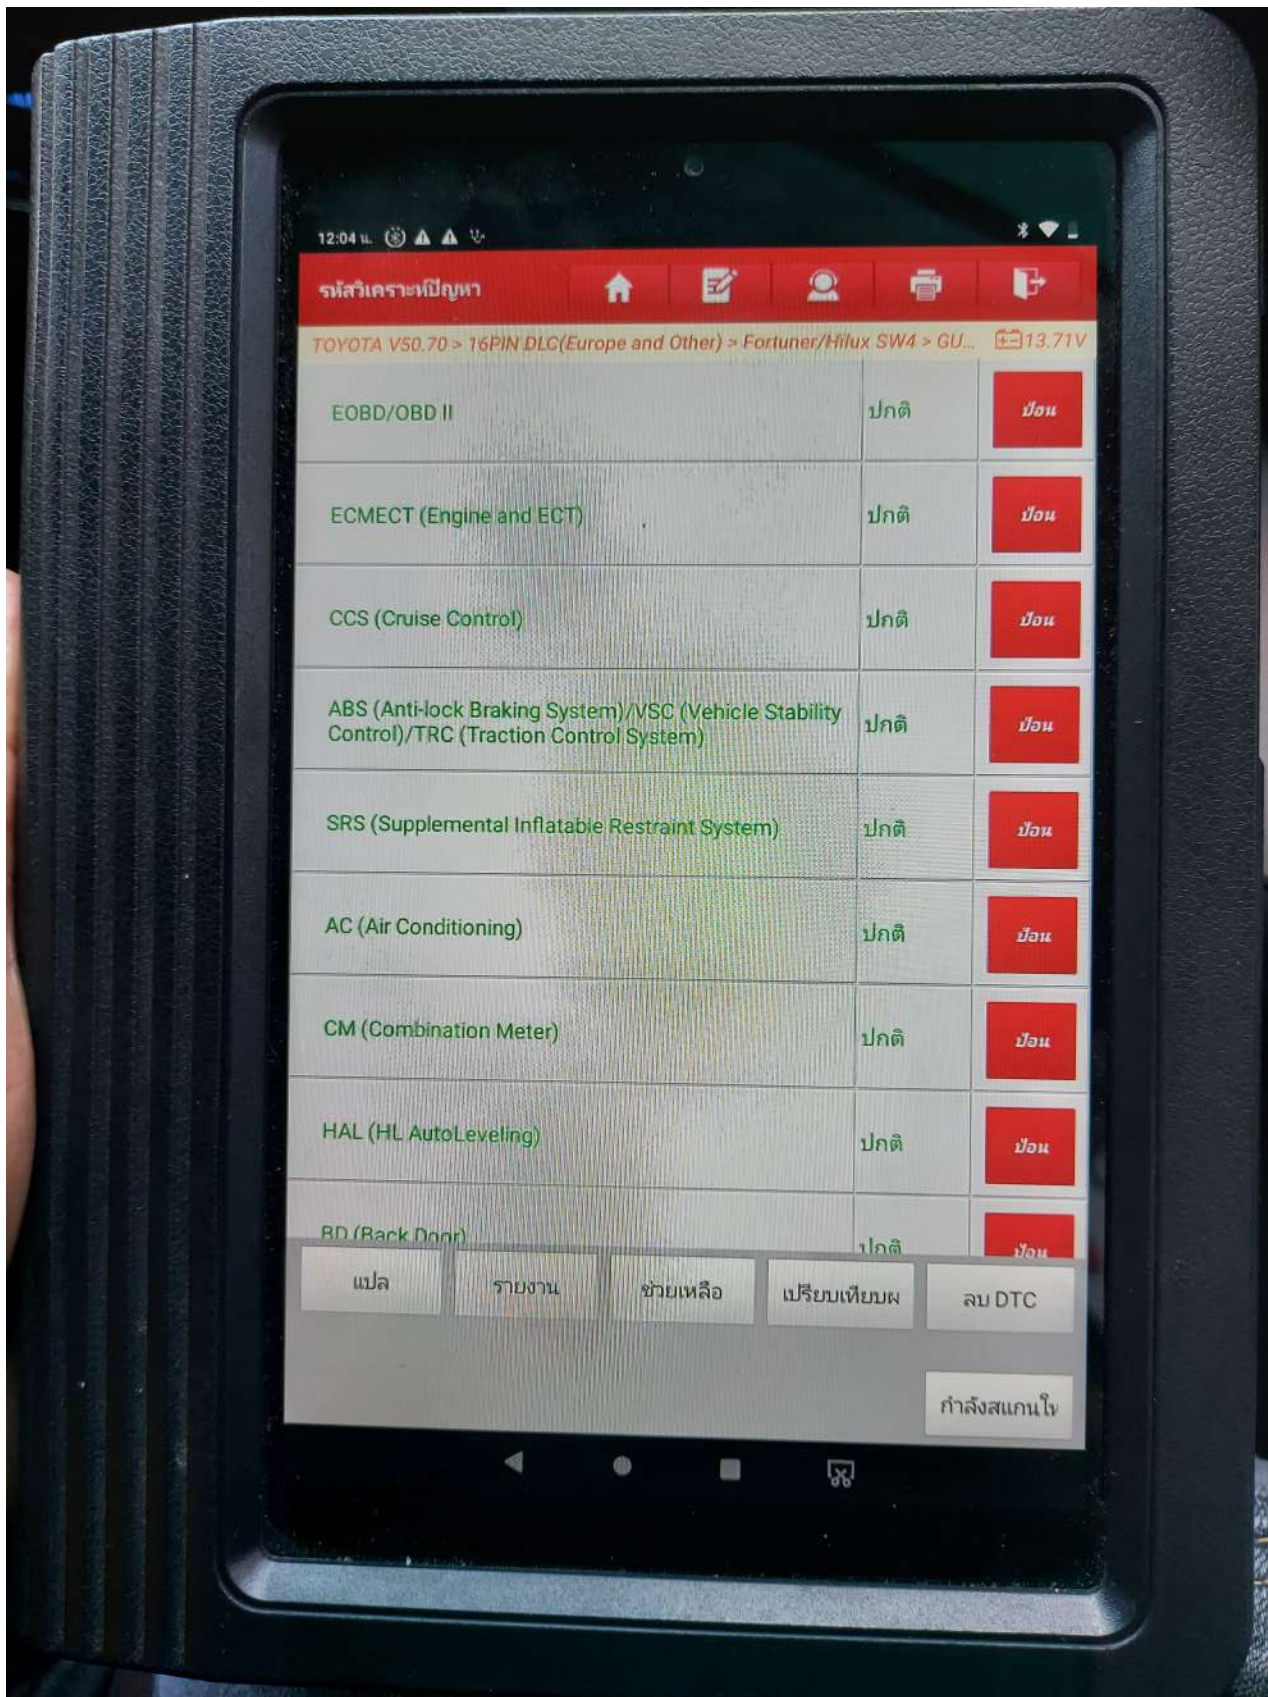
ภาพ OBD

ดี (Good)
