Toyota Hiace 3.0 COMMUTER D4D

INSPECTION
BY ONE2CARVehicle Inspection Report
สรุปผลการตรวจสภาพรถ (Inspection Summary)one2car.com
THAILAND'S NO.1 CAR SITE

I024/0092-1

Feb 23, 2024

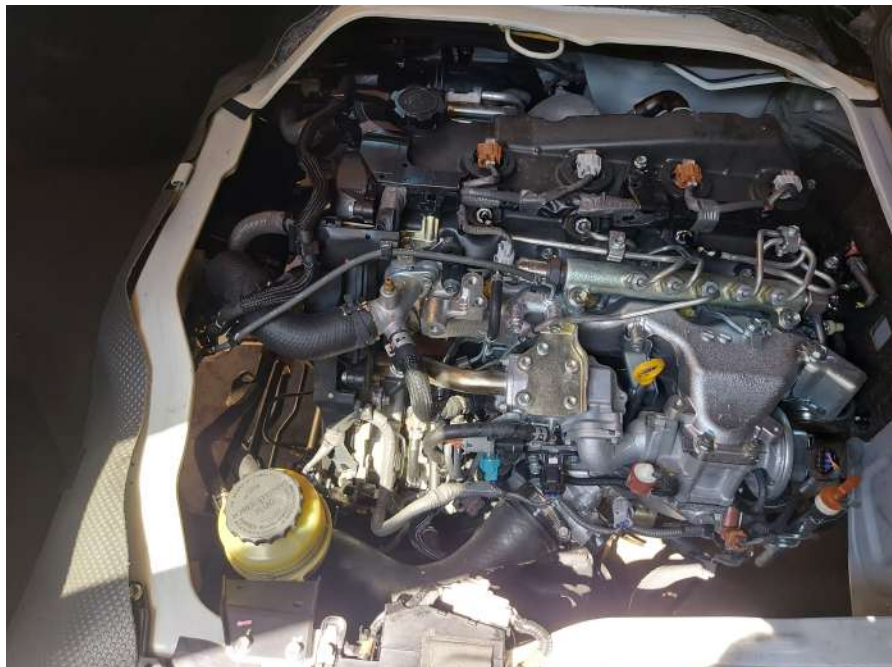
ภาพห้องเครื่อง

4.1 เครื่องยนต์ไม่พบการรั่วซึม No any leak on engine

ไม่มี (No)

Voltage	12.24	V
Rating	630	CCA
Current	779	CCA
Internal resistance	3.59	mΩ
State of Charge	44	%
State of Health	100	%
Status	GREAT

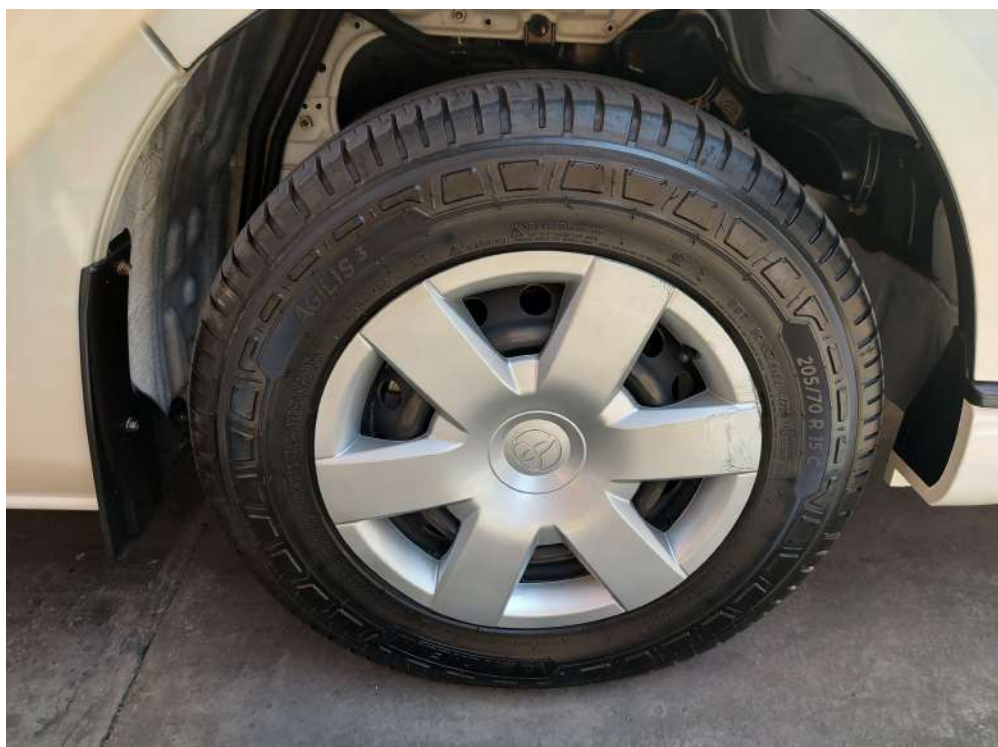
ขอบยาง ล้อ

5.1 สภาพยางรถยนต์, สัปดาห์/ปี ผลัด Tires Appearance, Year

ดี (Good)

04/20

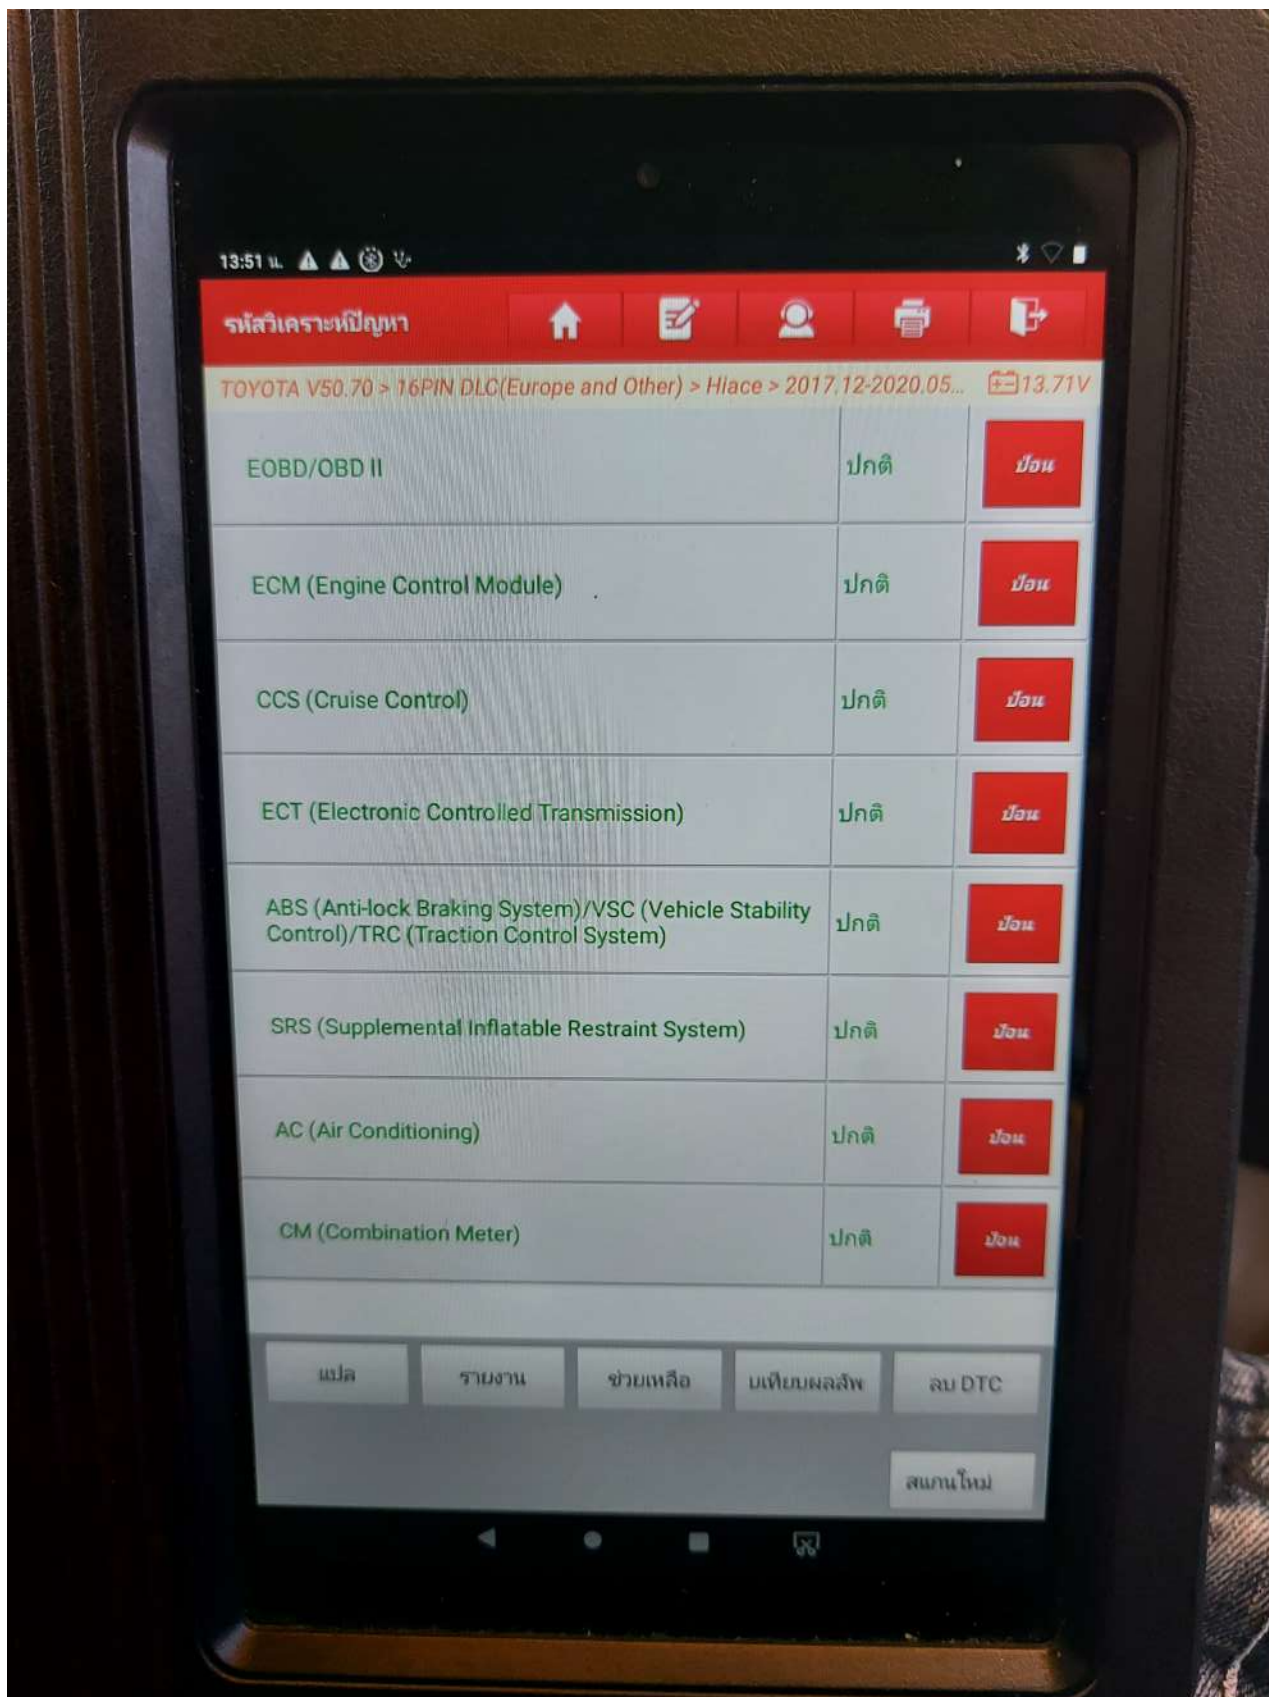
ภาพ OBD

2.17 ตรวจจับพฤติกรรมการขับขี่, ความเร็ว และเครื่องยนต์
OBD II On-Board Diagnostics (OBD)

ดี (Good)
