Vehicle Inspection Report

ยี่ห้อ/รุ่น (Brand/Model): HONDA CIVIC 1.8 E AT	วันที่ตรวจสอบรถยนต์ (Date of Inspection): 02-10-63
หมายเลขตัวถัง (VIN): MRHFC6620GT102175	เลขคำขอบริการ (Job No.): I020/0085-02
หมายเลขเครื่องยนต์ (Engine No.): R18Z16008915	Vehicle Picture:  
ปีที่ผลิต (Build Date): 2016	
สีรถ (Color): ขาว	
ระยะการใช้งาน(Mileage): 189,811 กม.	
หมายเลขทะเบียน (No. Plate): 5 กธ 4745 กทม.	
วันครบกำหนดชำระภาษี (Registration Expiry): 04 ส.ค. 64	
ชื่อลูกค้า (Customer Name): @โตโยต้า สยามออโต้ชาลอน ยูสการ์	
ที่อยู่(Address): ถนนกาญจนาภิเษก	
โทรศัพท์ (Tel): -	
สถานที่ตรวจสอบรถ (Inspection Place): @โตโยต้า สยามออโต้ชาลอน ยูสการ์

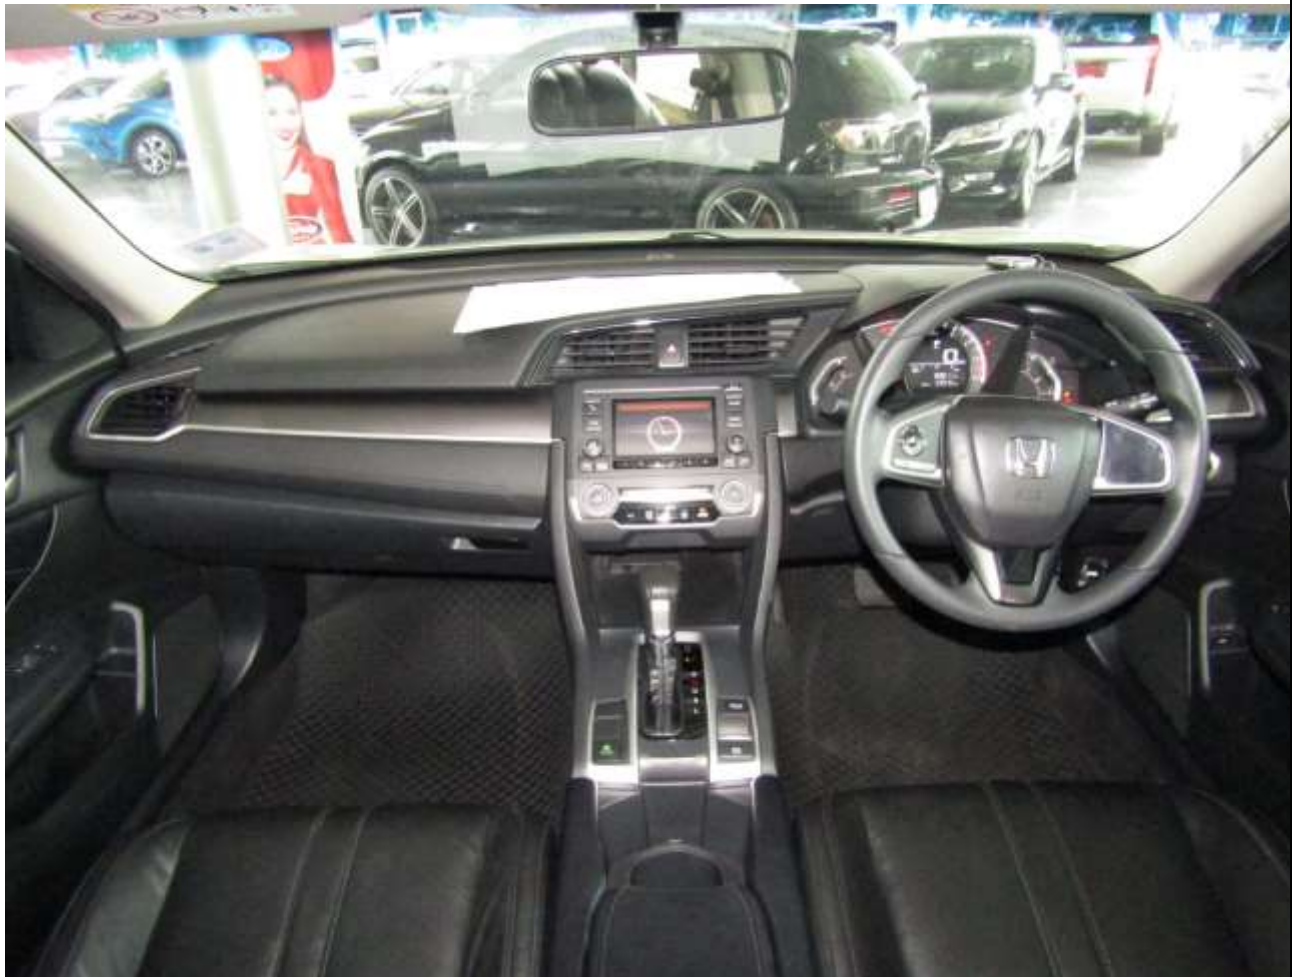
ภาพภายในด้านหน้า หลัง และ จุดบกพร่อง - Interior Visual Details (Front, Rear and/or Defect):

ที่นั่ง สภาพ Seat Appearance	สภาพดีตามอายุการใช้งาน

เข็มขัดนิรภัย Seat Belts	สภาพดีตามอายุการใช้งาน

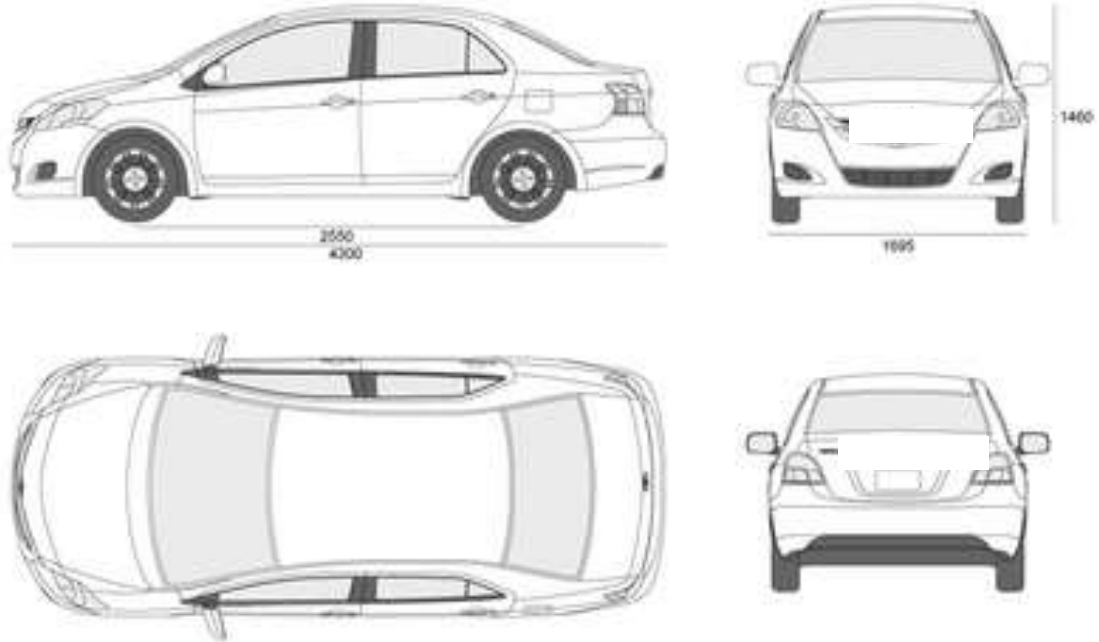
ความหนาสีรอบรถเก๋ง 3,4 และ 5 ประตู - Paint Thickness on 3,4 and 5 door car:

ชิ้นส่วนยานยนต์ (Car Part)	ความหนาสี Paint Thickness (µm)			
	P1	P2	P3	Average
Front Wing (RH)	102	102	105	103
Front Wing (LH)	286	249	251	262
Front Door (RH)	107	105	107	106
Front Door (LH)	217	161	191	190
Rear Door (RH)	98	101	103	101
Rear Door (LH)	157	170	215	181

ชิ้นส่วนยานยนต์ (Car Part)	ความหนาสี Paint Thickness (µm)			
	P1	P2	P3	Average
Rear Wing (RH)	214	178	182	191
Rear Wing (LH)	146	134	175	152
Front Bumper				
Rear Bumper				
Bonnet	203	135	201	180
Roof	95	101	98	98
Boot/Tail Gate	204	184	165	184
