Vehicle Inspection Report

สรุปผลการตรวจสอบ (Inspection Summary)

ยี่ห้อ/รุ่น (Make/Model): NISSAN TEANA	วันที่ตรวจสอบรถยนต์ (Date of Inspection): 10.05.61
เลขตัวถัง (VIN): MNTBCAL33Z0002416	เลขคำขอบริการ (Job No.) : I017/031-036
เลขเครื่องยนต์ (Engine No.): QR25 021413L	Vehicle Picture:

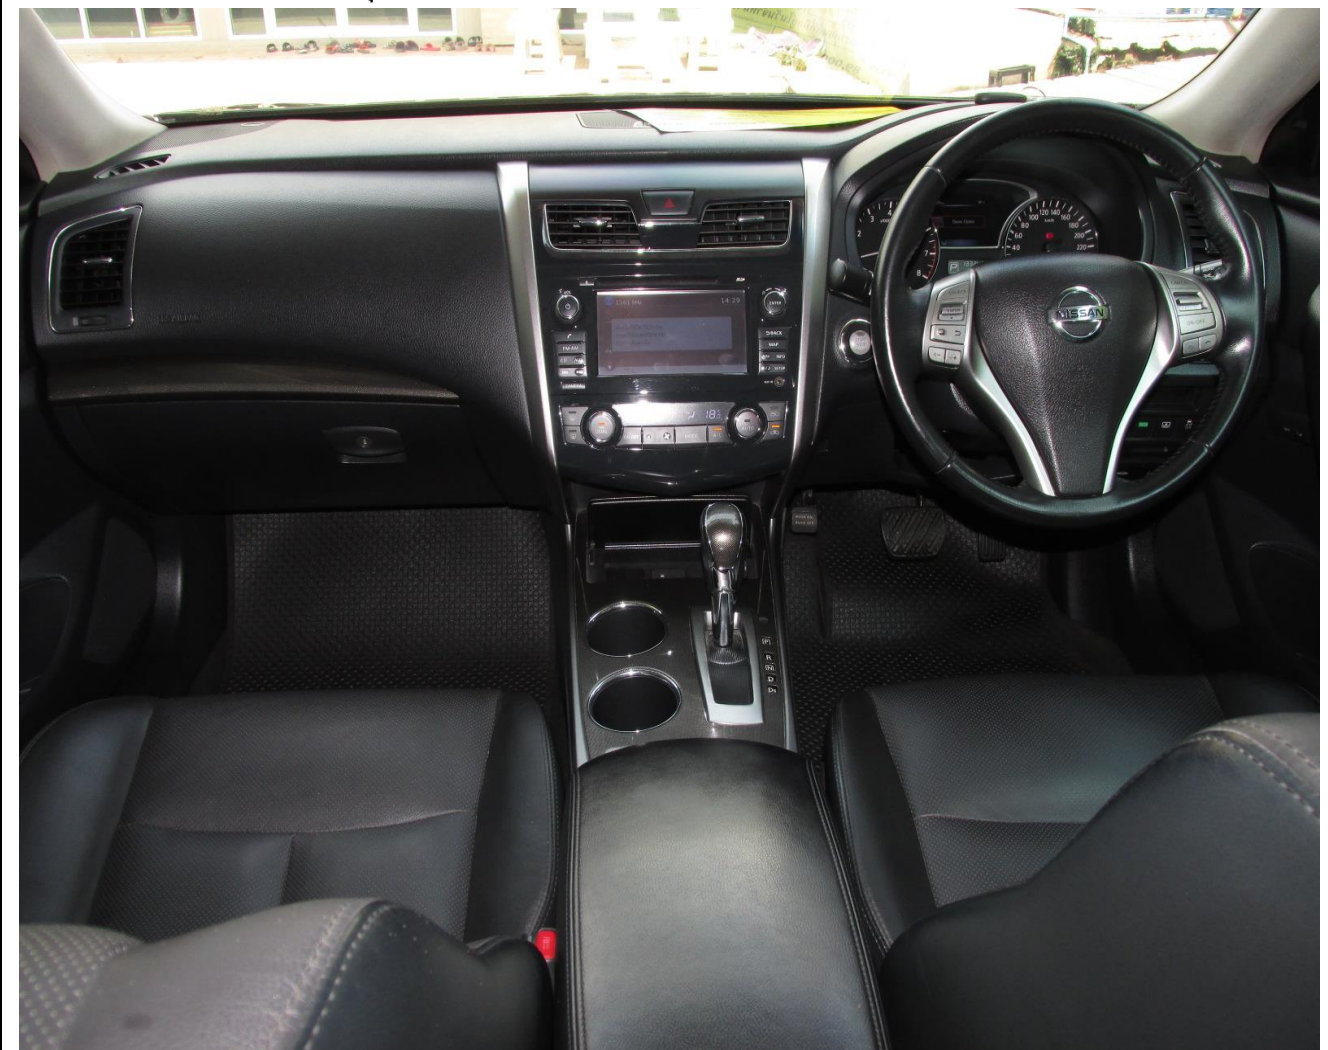
ภาพภายในด้านหน้า หลัง และ จุดบกพร่อง - Interior Visual Details (Front, Rear and/or Defect):

ที่นั่ง สภาพ Seat Appearance	สภาพดีตามอายุการใช้งาน
 	การทำงาน การปรับ และการล็อคเบาะ Seat Adjust functional	ทำงานได้ดี
 	สภาพ รางได้เบาะ Seat slide adjust rail	สภาพดีตามอายุการใช้งาน
 	เข็มขัดนิรภัย Seat Belts	สภาพดีตามอายุการใช้งาน
 	แผงคอนโซล Other Trims	สภาพดีตามอายุการใช้งาน
 	เครื่องเสียงภายในรถ Radio/ Multiplayer	เปิด-ปิด ปกติ
 	ลำโพง Speaker working	ทำงานปกติ
 	ไล่ฝ้ากระจกหลัง Rear Window Demister	สภาพดีไม่พบรอยขาด
 	อุปกรณ์ทำความเย็นและความร้อน Air Condition/Heater	แอร์เย็น ทำงานปกติ
 	ชุดปัดน้ำฝน และระบบฉีดน้ำ Washers & Wipers	ทำงานปกติ
 	แตร Horn	ทำงานปกติ
 	บานพับ และกลอนประตู Doors, Locks & Hinges	สภาพดีเหมาะสมกับอายุการใช้งาน
 	การเปิดประตูจากด้านใน Door Handle (inside)	ทำงานได้ดี
 	สภาพยางขอบประตู Weather Strip	สภาพดีเหมาะสมกับอายุการใช้งาน
 	การทำงานของกระจก Window Operation	ทำงานเปิด-ปิด ปกติ

หน้าปัดและมาตรวัด ปกติ หรือ มีไฟ โชนหรือไม่มี Dash Warning Lights & Gauges	ไม่มีไฟโชน

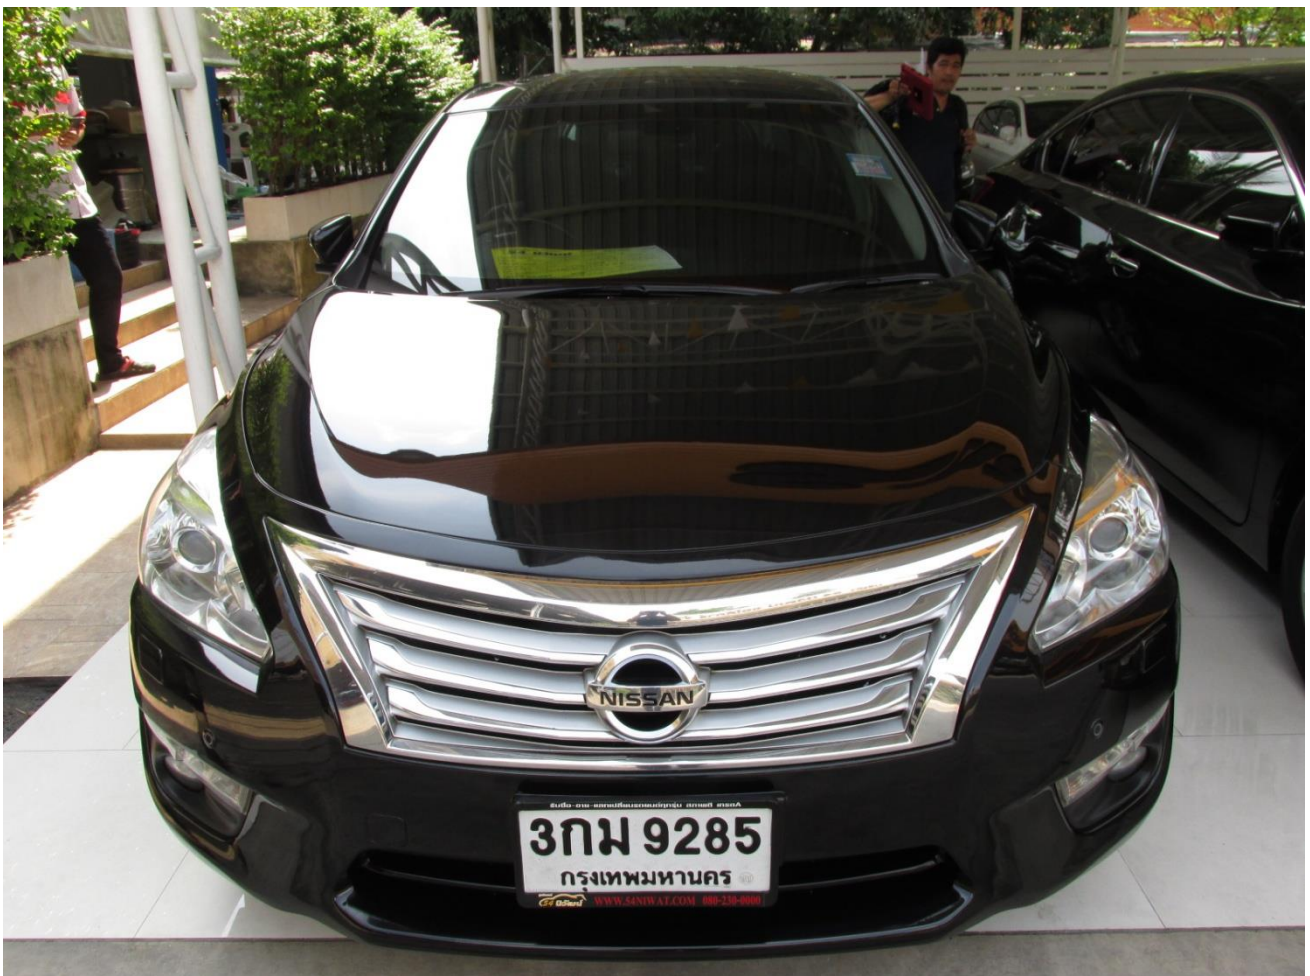
ภาพภายนอก - Exterior Visual Details:

กันชนหน้า Front Bumper	สภาพดี

สภาพรวมของโครงสร้างแชสซี Chassis Frames & Members Appearance	สภาพดี

สภาพใต้ท้องรถและอุปกรณ์ใต้ท้องรถ Under Body and Parts Appearance	สภาพดีตามอายุการใช้งาน

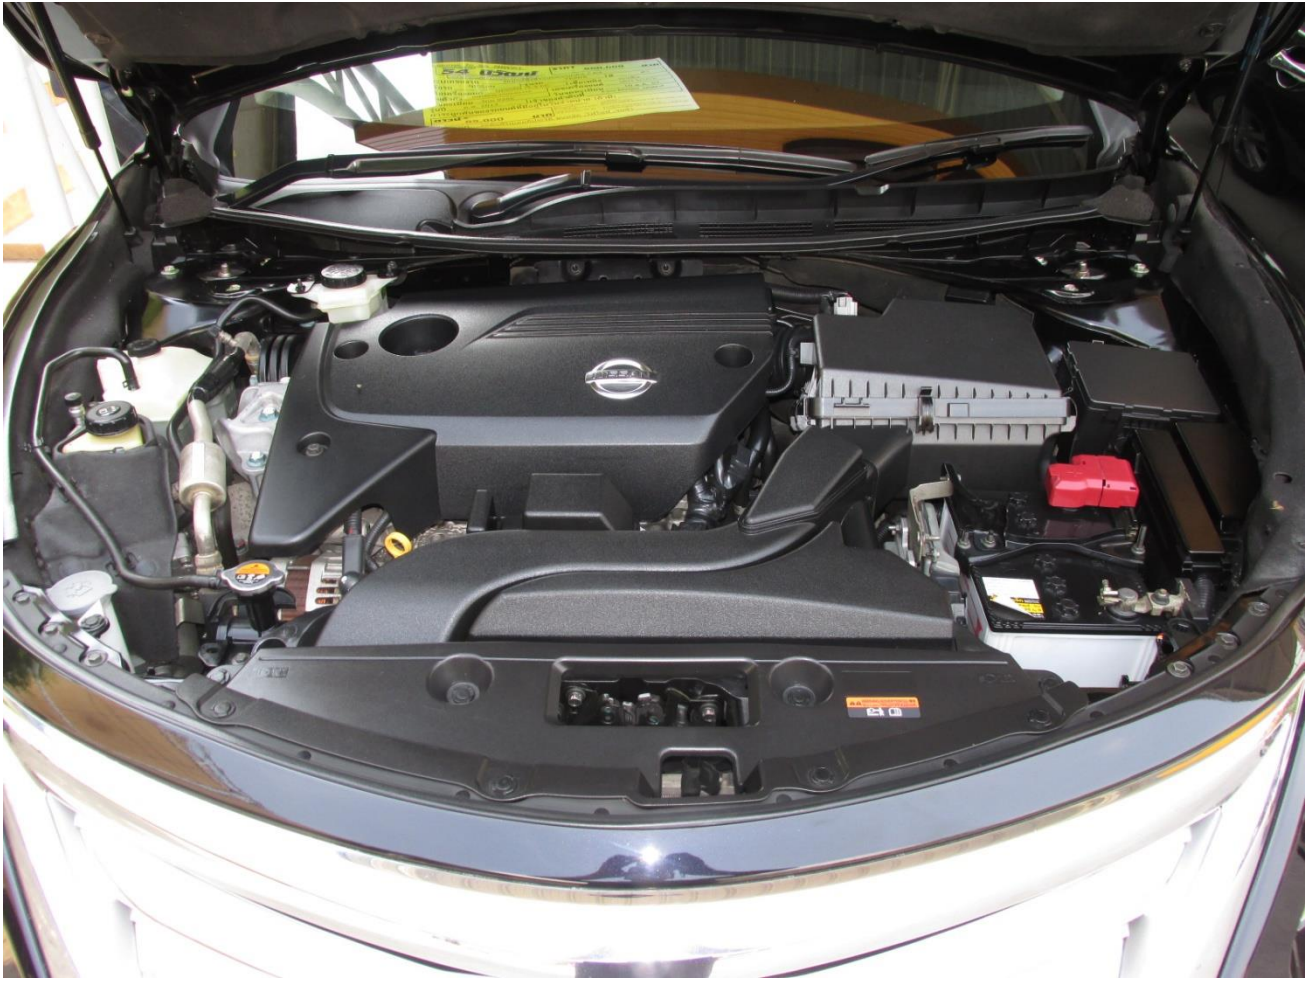
ภาพห้องเครื่อง - Engine Bay Visual Details

เครื่องยนต์ไม่พบการรั่วซึม No any leak on engine	ใช่

การรั่วไหลของน้ำมัน Fluid Leaks	ไม่มี

Battery Test																																							
Voltage	12.00 V																																						
Rating	480 CCA																																						
Current	381 CCA																																						
Internal resistance	7.10 mΩ																																						
State of Charge	20 %																																						
State of Health	60 %																																						
Status	Caution																																						
Test Date	10.05.61																																						
Charging System Test at 2000 rpm																																							
Voltage	14.32 V																																						
Status	Normal																																						
Start System Test																																							
Start Voltage	9.46 V																																						
Status	Normal																																						
Max. Load Test at 2000 rpm

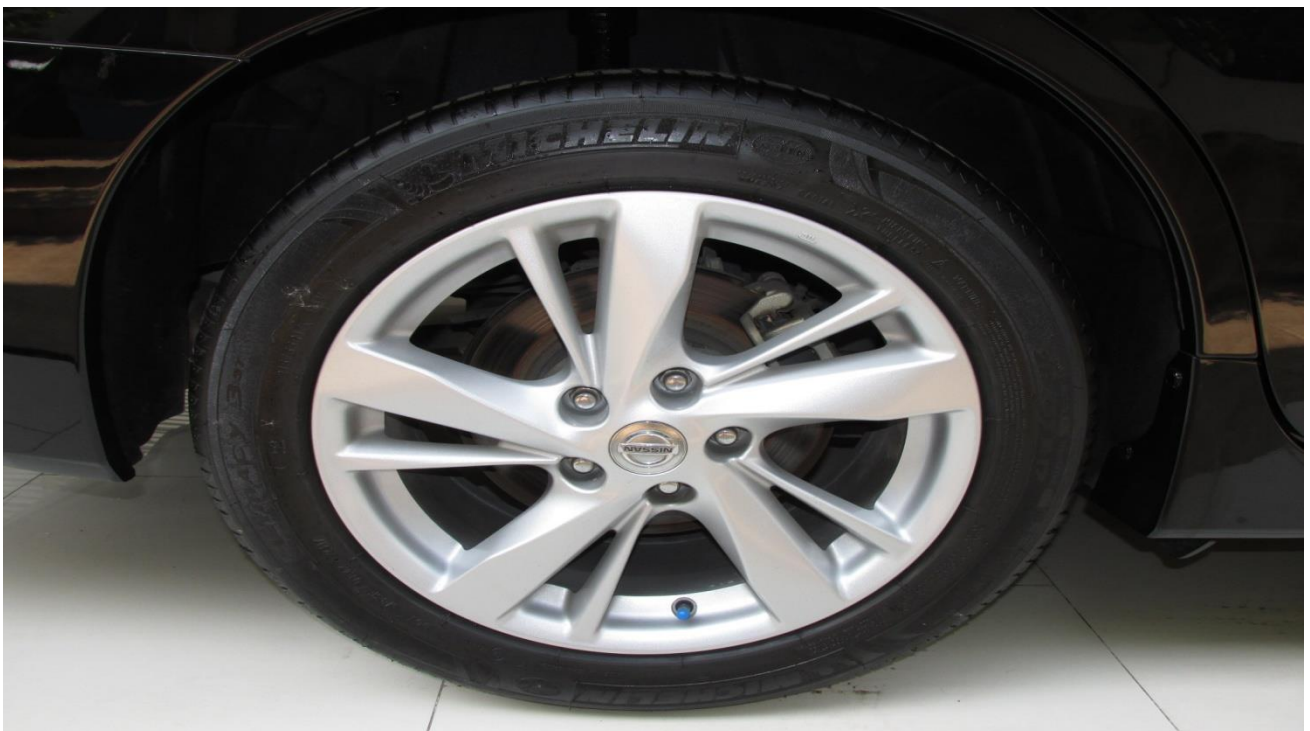
ภาพโดยรวมของยาง ล้อ และ เบรค - Tyres, Wheels & Brakes Visual Details:

สภาพยางรถยนต์, สปีดคาร์ท/ปี ผลิต Tyres Appearance, Year	ปียางผลิต 2317 ยางสภาพดี

ผ้าเบรค (หน้า/หลัง) Brake Pads (Front/Rear)	สภาพดีตามอายุการใช้งาน

จานเบรค Brake Discs (Front/Rear)	ควรเจียจานเบรคครั้งต่อไปที่เปลี่ยนผ้าเบรค
