BMW 740Li 3.0 G12 Pure Excellence Sedan

Feb 3, 2023

INSPECTION
BY ONE2CAR

Vehicle Inspection Report

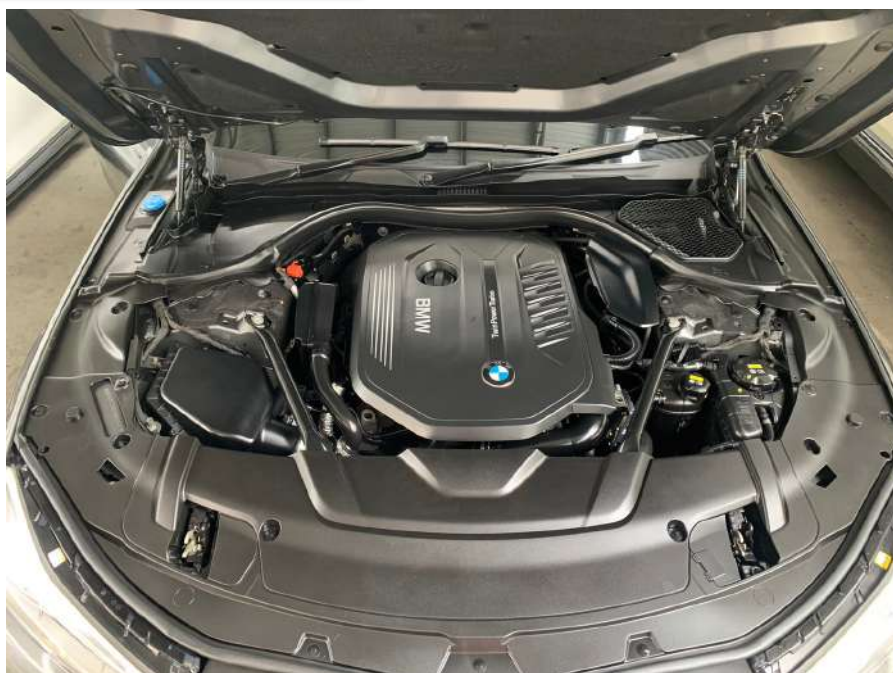
ภาพห้องเครื่อง

Voltage	12.17	V
Rating	850	CCA
Current	342	CCA
Internal resistance	8.17	mΩ
State of Charge	46	%
State of Health	16	%
Status	SUGGEST

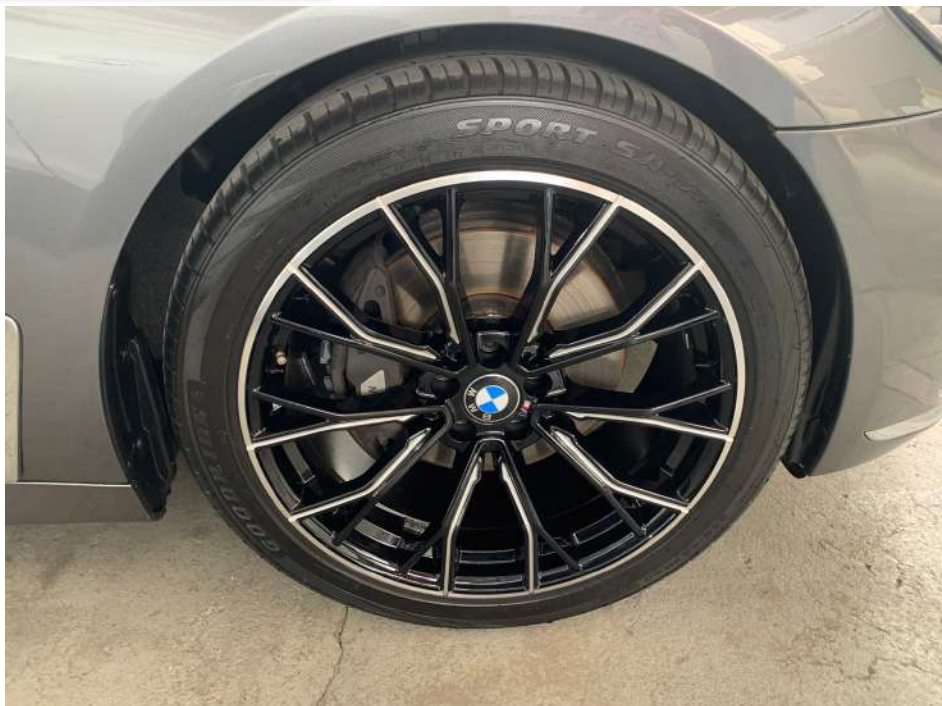
ขอบยาง ล้อ

1921
