**I023/0087-72**

Toyota Sienta 1.5 V

16 พ.ค. 2023

## Vehicle Inspection Report สรุปผลการตรวจสอบสภาพ (Inspection Summary)

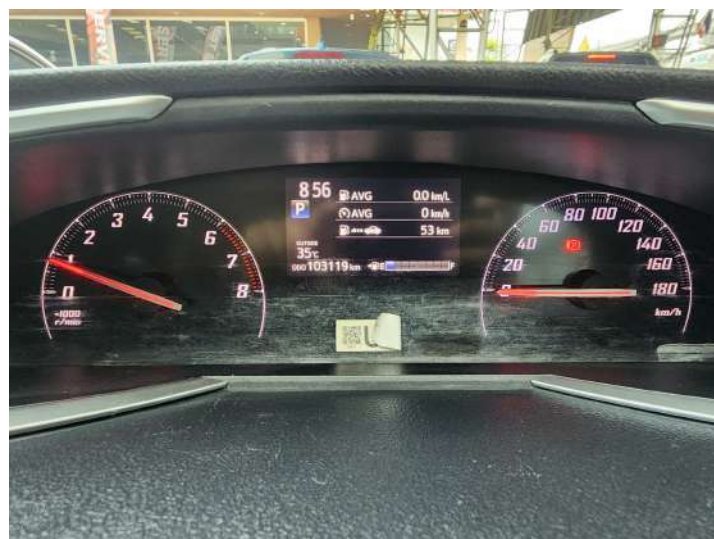
### รูปเลขไมล์ (Mileage Picture) :

103119

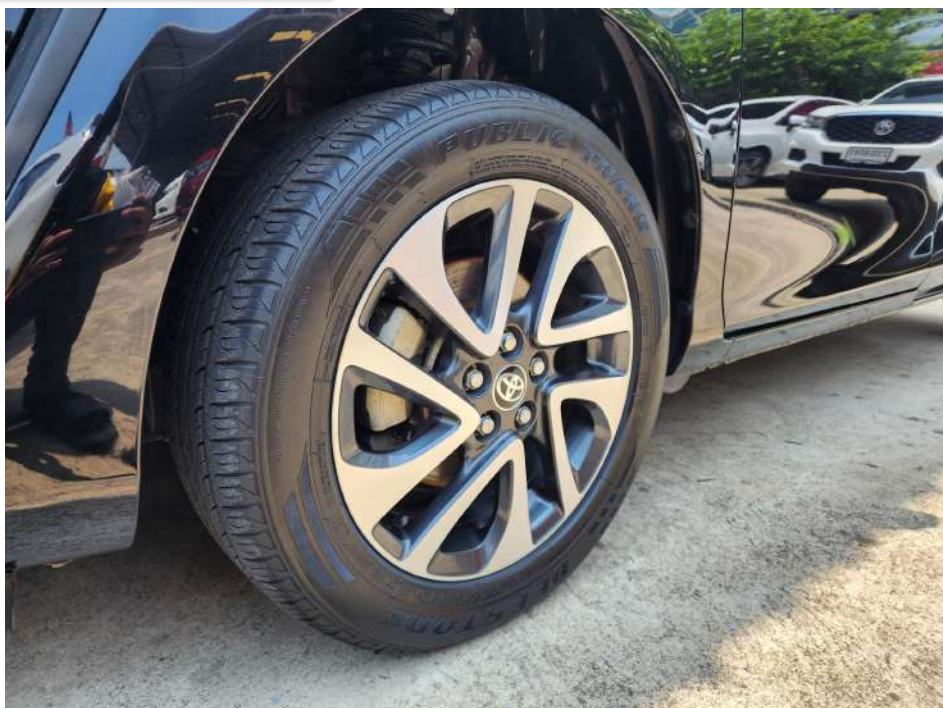
#### ขอบยาง ล้อ

41/20
