1023/0108-57

Volvo S60 2.0 T8 R-Design 4WD

Jul 19, 2023

# Vehicle Inspection Report สรุปผลการตรวจสภาพรถ (Inspection Summary)

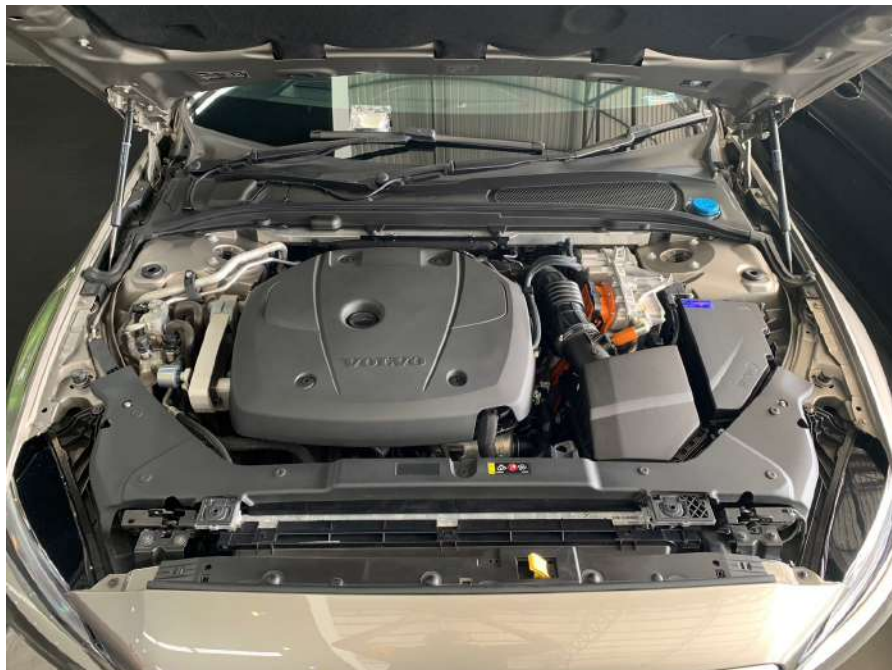
**ภาพห้องเครื่อง**

**การทดสอบ แบตเตอรี่ Battery Test**

Voltage	12.35	V
Rating	700	CCA
Current	298	CCA
Internal resistance	9.36	mΩ
State of Charge	68	%
State of Health	18	%
Status	REPLACE

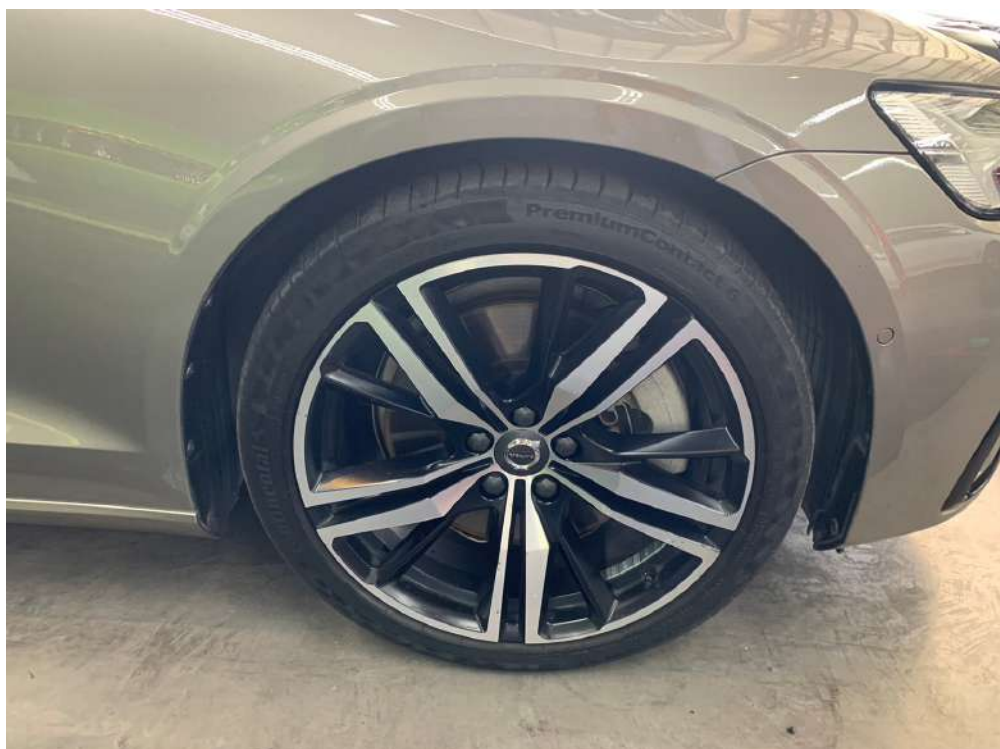
**ขอบยาง ล้อ**

20/19
