1023/0087-49

Honda CR-V 1.6 DT EL 4WD

21 มี.ค. 2023

## Vehicle Inspection Report สรุปผลการตรวจสภาพรถ (Inspection Summary)

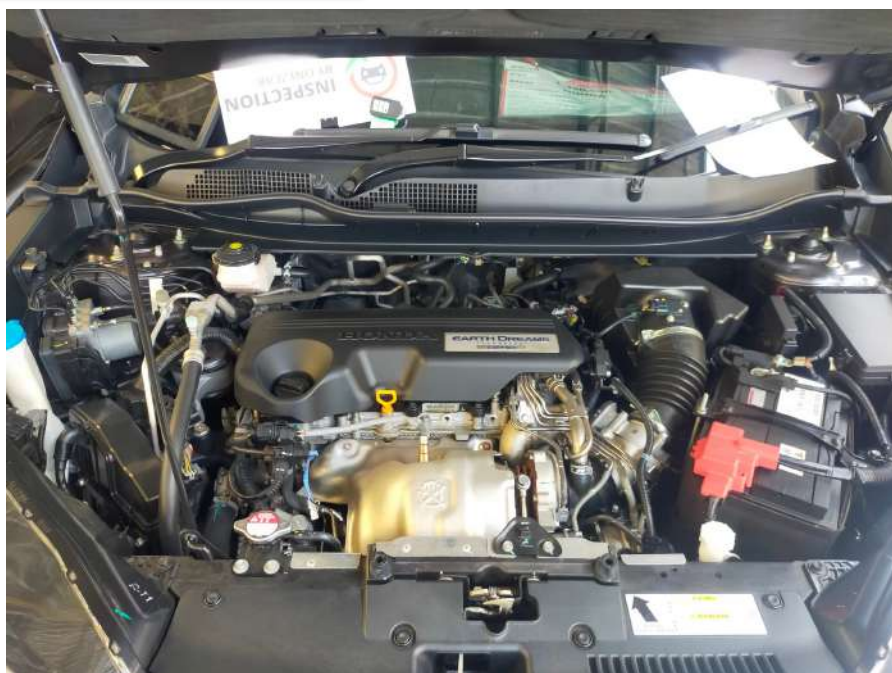
### ภาพห้องเครื่อง

4.1 เครื่องยนต์ไม่พบการรั่วซึม No any leak on engine

ไม่มี (No)

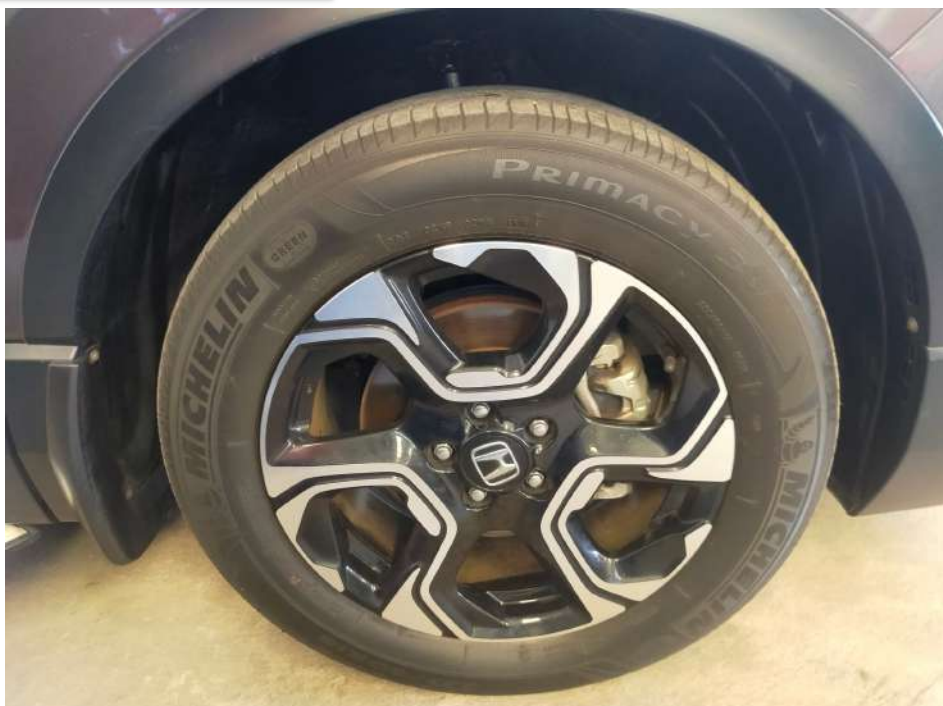
#### ขอบยาง ล้อ

5.1 สภาพยางรถยนต์, สัปดาห์/ปี ผลิต Tires Appearance, Year

พอใช้ (Fair)

48/18

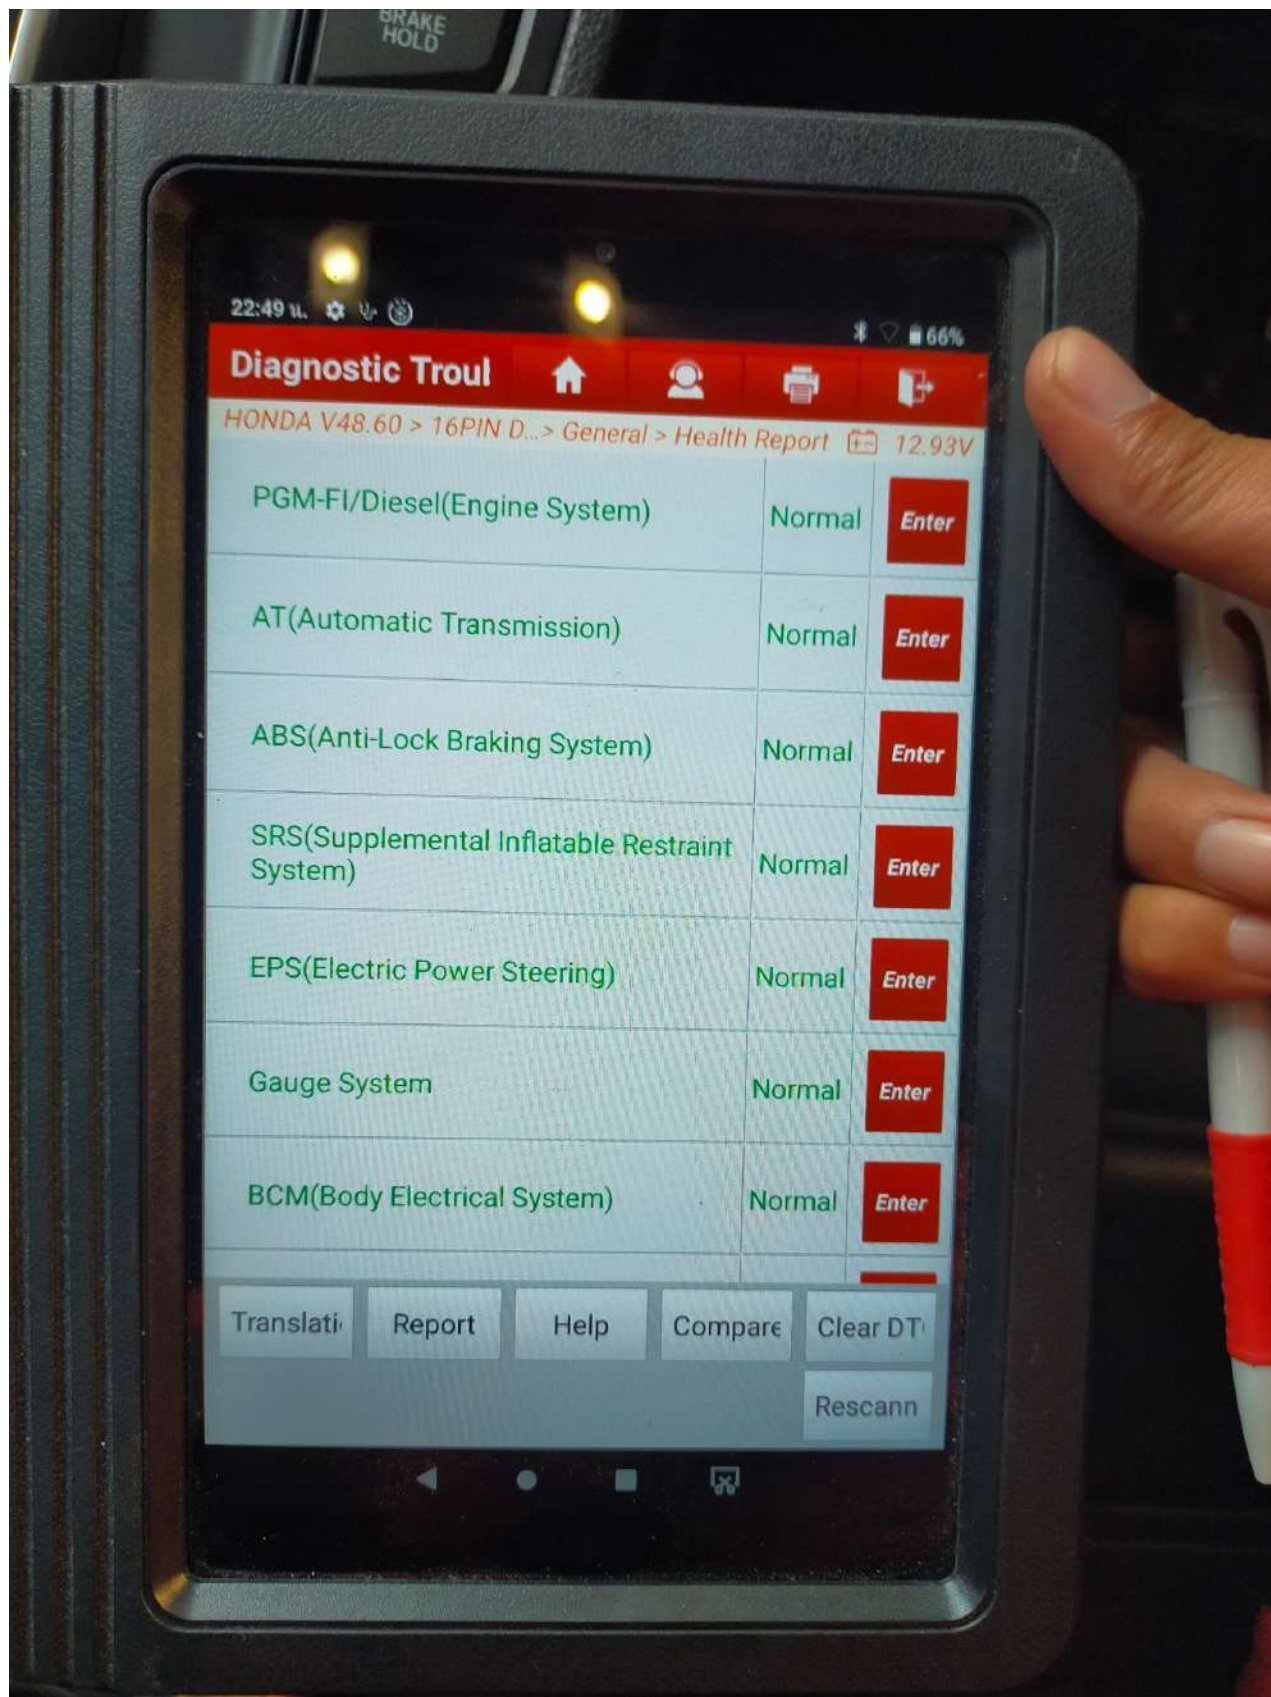
ภาพ OBD

1.5 การวินิจฉัยผ่านทาง OBD On-Board Diagnostics (OBD)

ดี (Good)
