# Vehicle Inspection Report

## สรุปผลการตรวจสอบ (Inspection Summary)

ยี่ห้อ/รุ่น (Brand/Model): TOYOTA HILUX REVO CAB Z-EDITEION	วันที่ตรวจสอบรถยนต์ (Date of Inspection): 08-01-64
หมายเลขตัวถัง (VIN): MROCB8CCX01154120	เลขคำขอบริการ (Job No.): I020/0036-32
หมายเลขเครื่องยนต์ (Engine No.): 2GD4839360	Vehicle Picture:  
ปีที่ผลิต (Build Date): 2020	
สีรถ (Color): ดำ	
ระยะการใช้งาน(Mileage): 12,676 กม.	
หมายเลขทะเบียน (No. Plate): 3ฒฆ 5018 กทม.	
วันครบกำหนดชำระภาษี (Registration Expiry): 28 เม.ย.64	
ชื่อลูกค้า (Customer Name): สิทธิ ออโต้ (SIT AUTO)	
ที่อยู่(Address): ถ.กาญจนาภิเษก	
โทรศัพท์ (Tel): 088-309-6622	
สถานที่ตรวจสอบรถ (Inspection Place): สิทธิ ออโต้ (SIT AUTO)

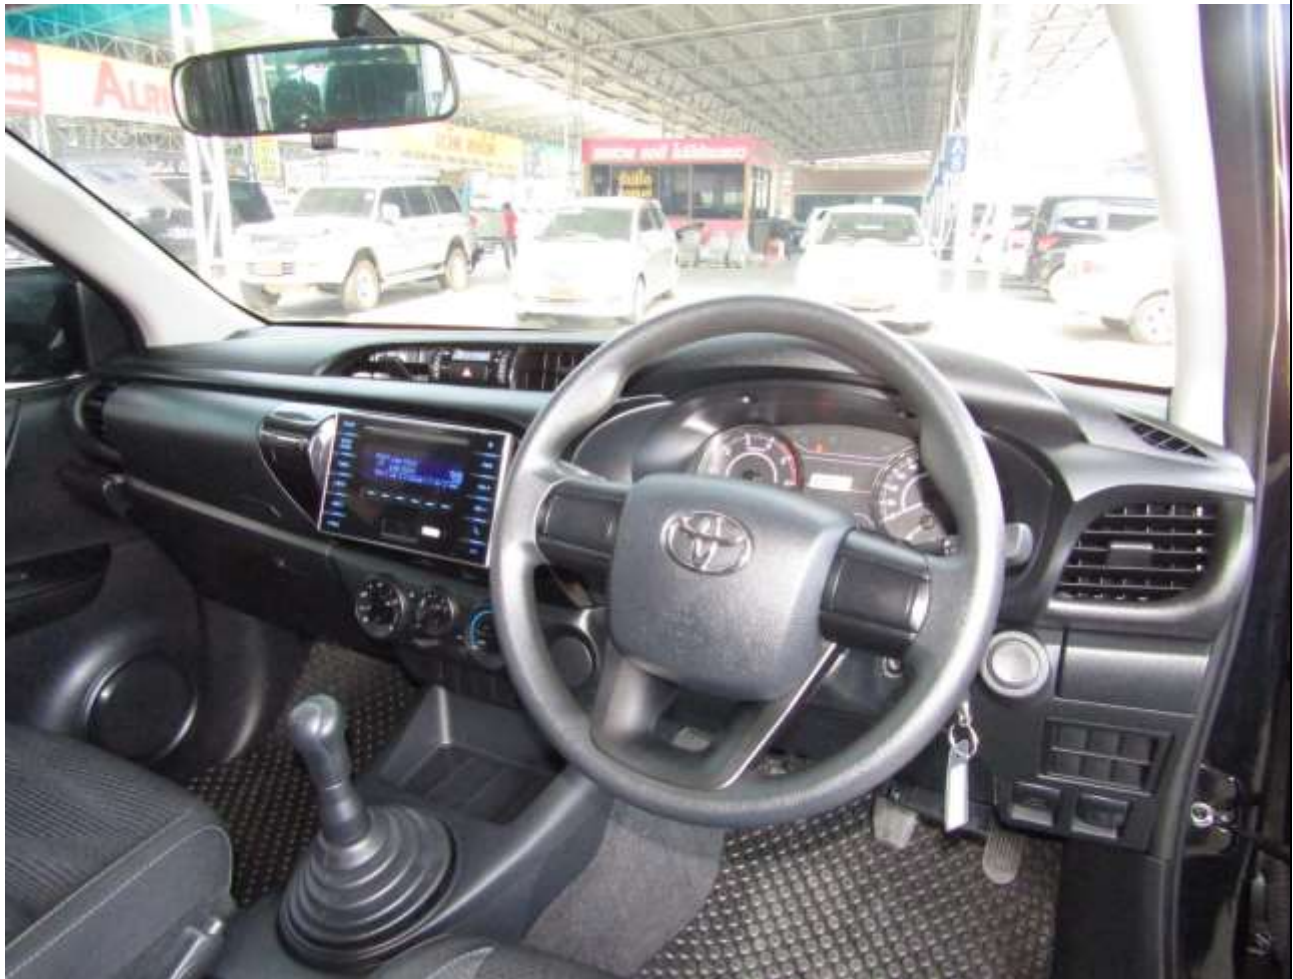
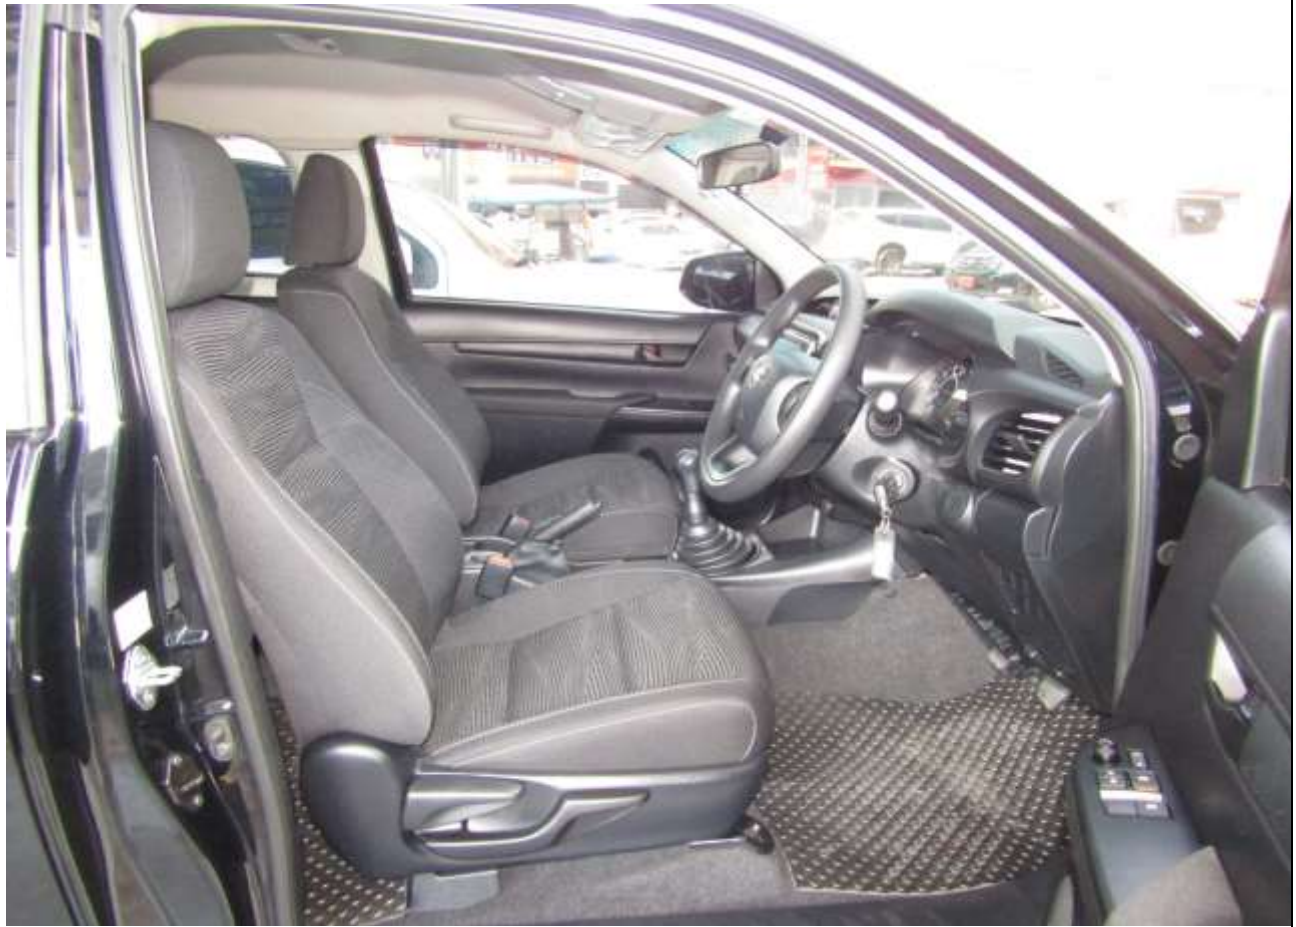
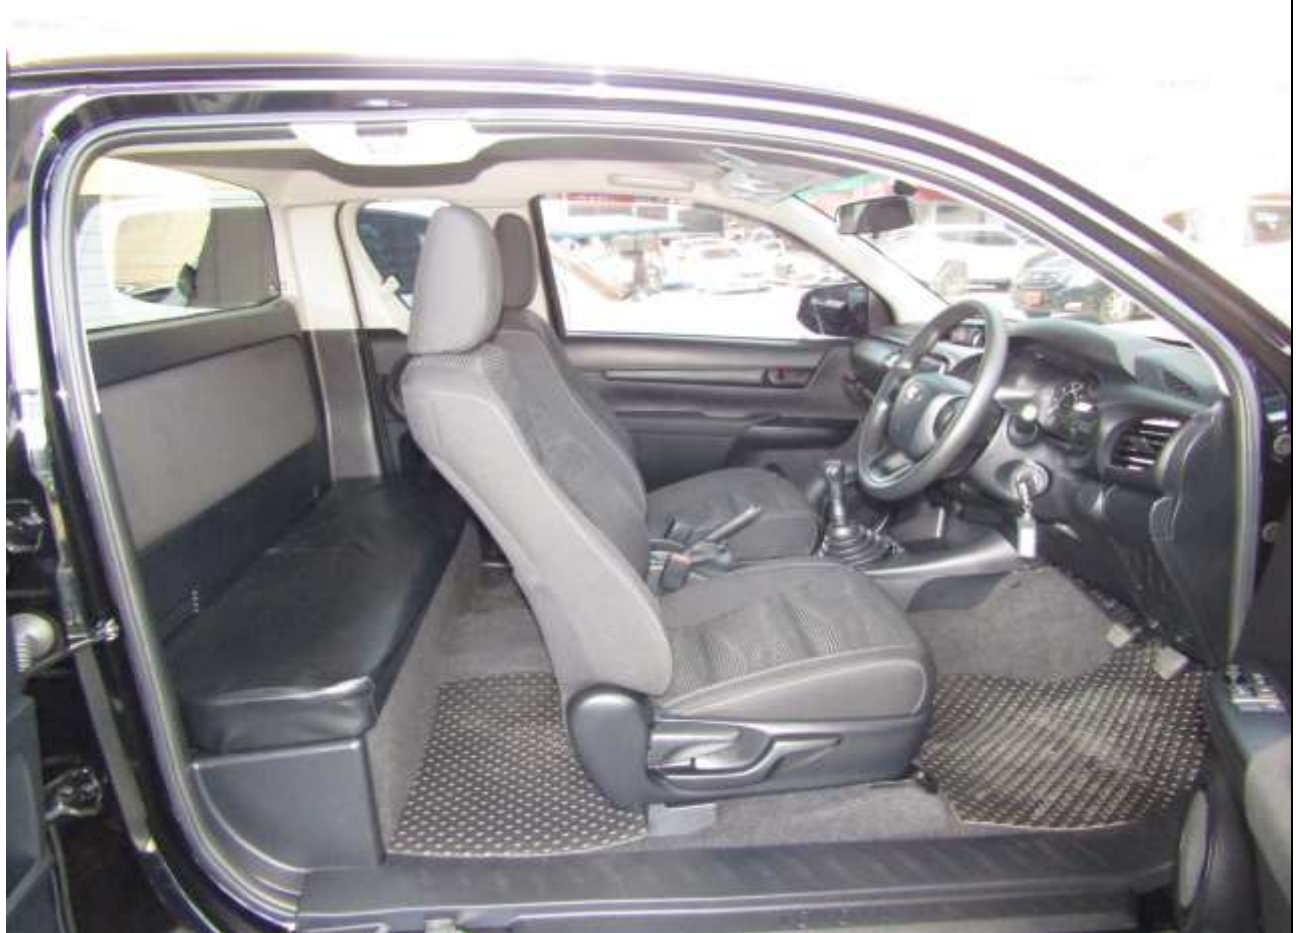
### ภาพภายในด้านหน้า หลัง และ จุดบกพร่อง - Interior Visual Details (Front, Rear and/or Defect):

ที่นั่ง สภาพ Seat Appearance	สภาพดีตามอายุการใช้งาน

การทำงาน การปรับ และการล็อก เบาะ Seat Adjust functional	ทำงานได้ดี

สภาพ รางใต้เบาะ Seat slide adjust rail	สภาพดีตามอายุการใช้งาน

เข็มขัดนิรภัย Seat Belts	สภาพดีตามอายุการใช้งาน

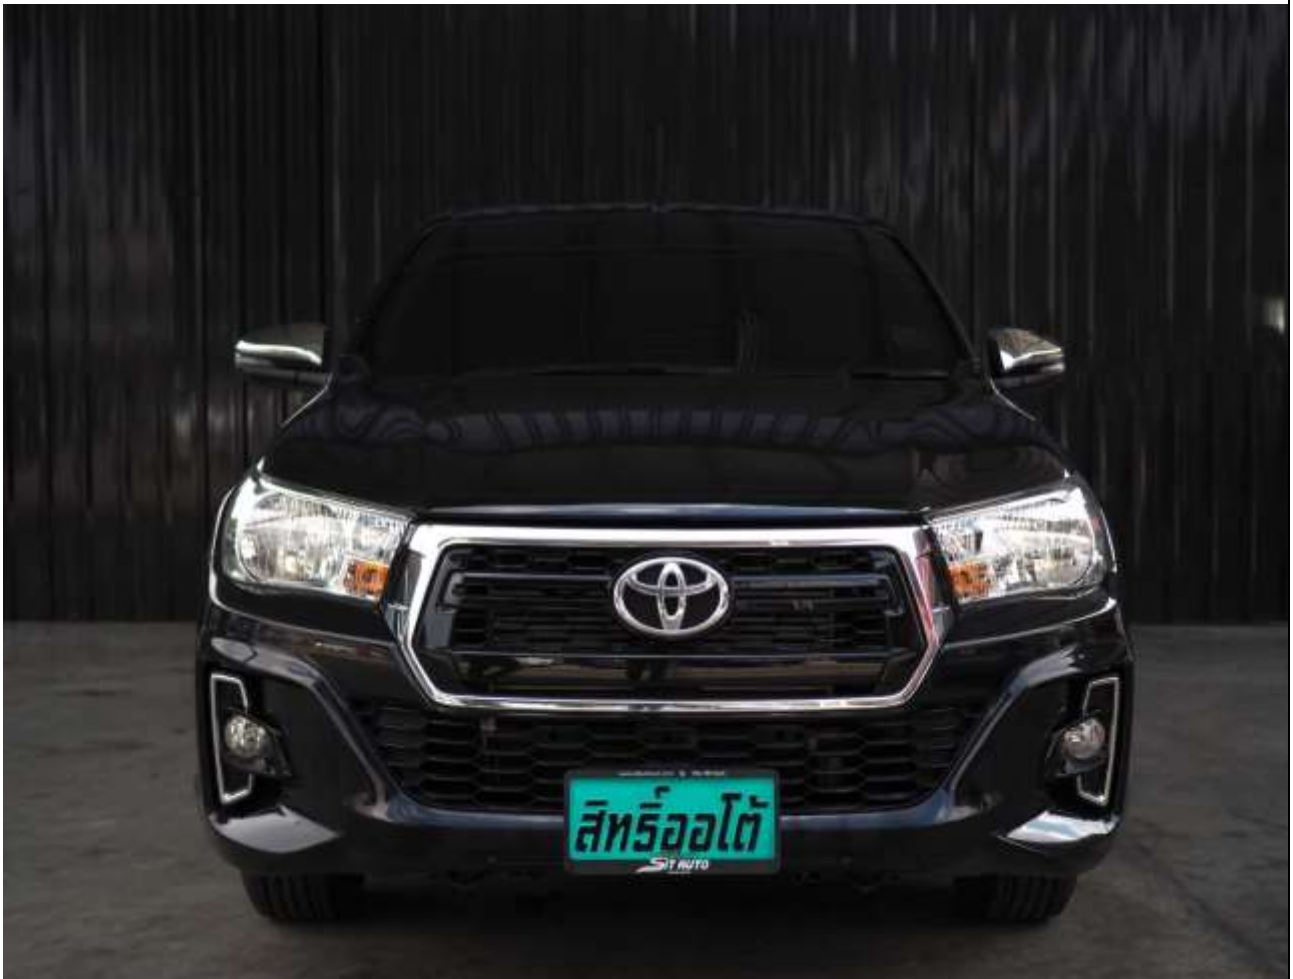
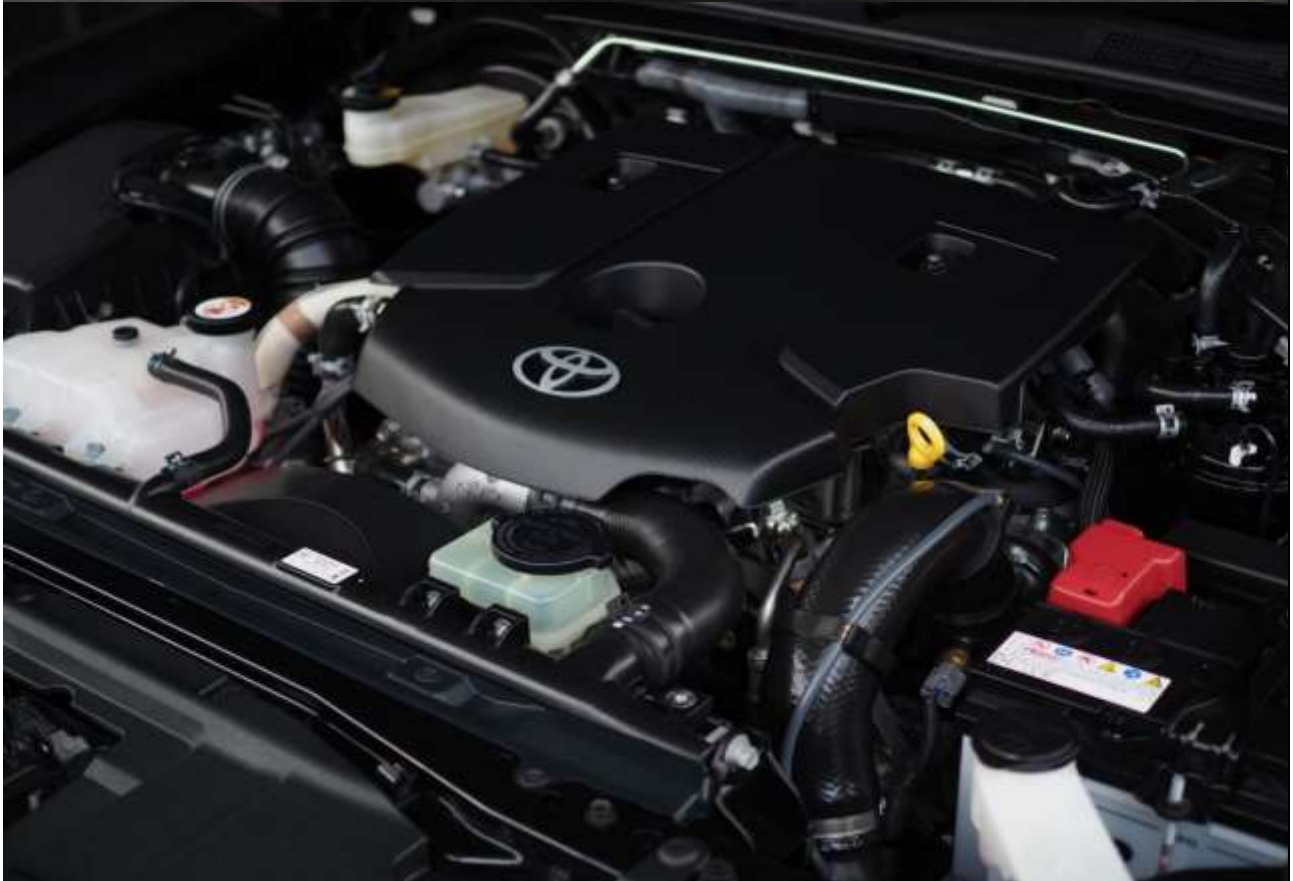
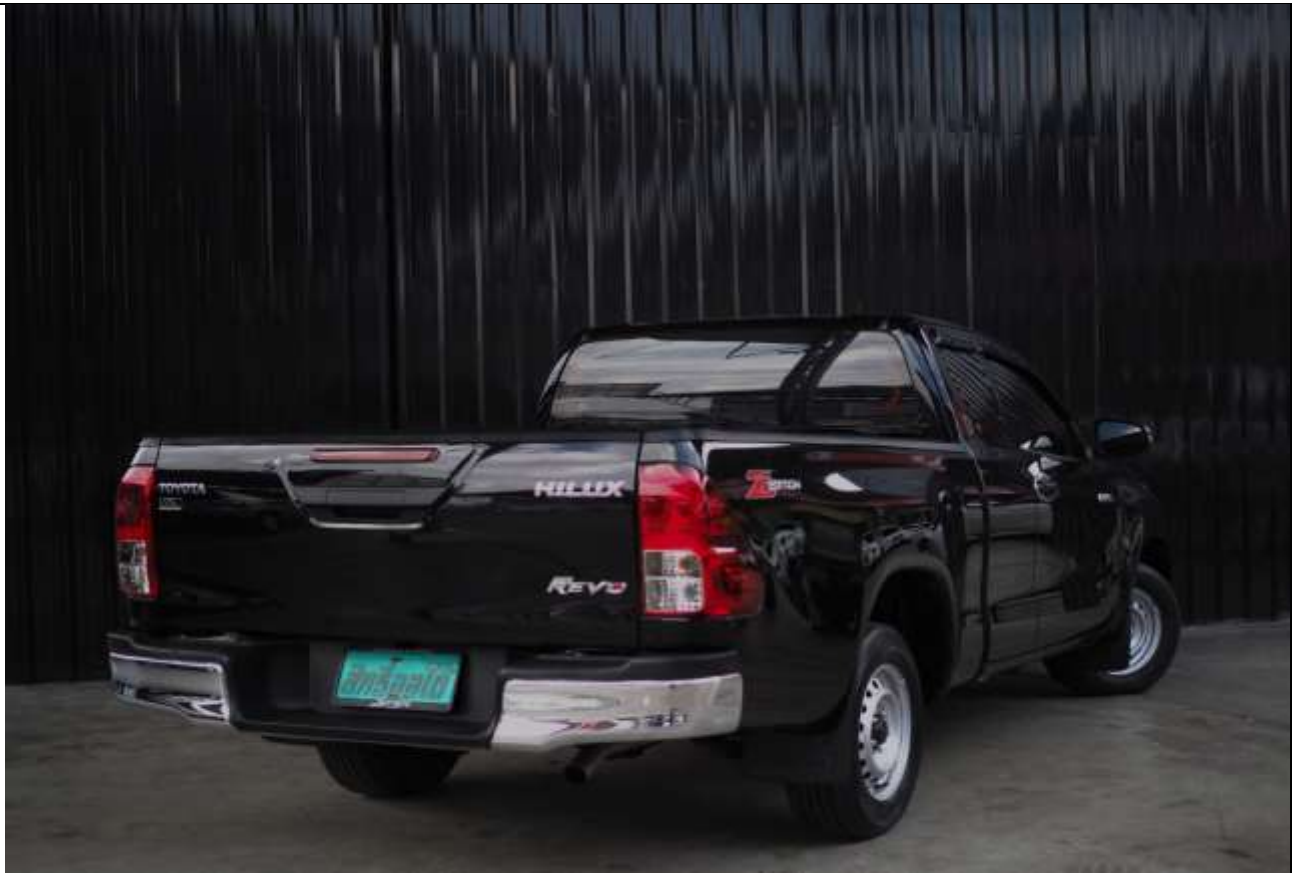
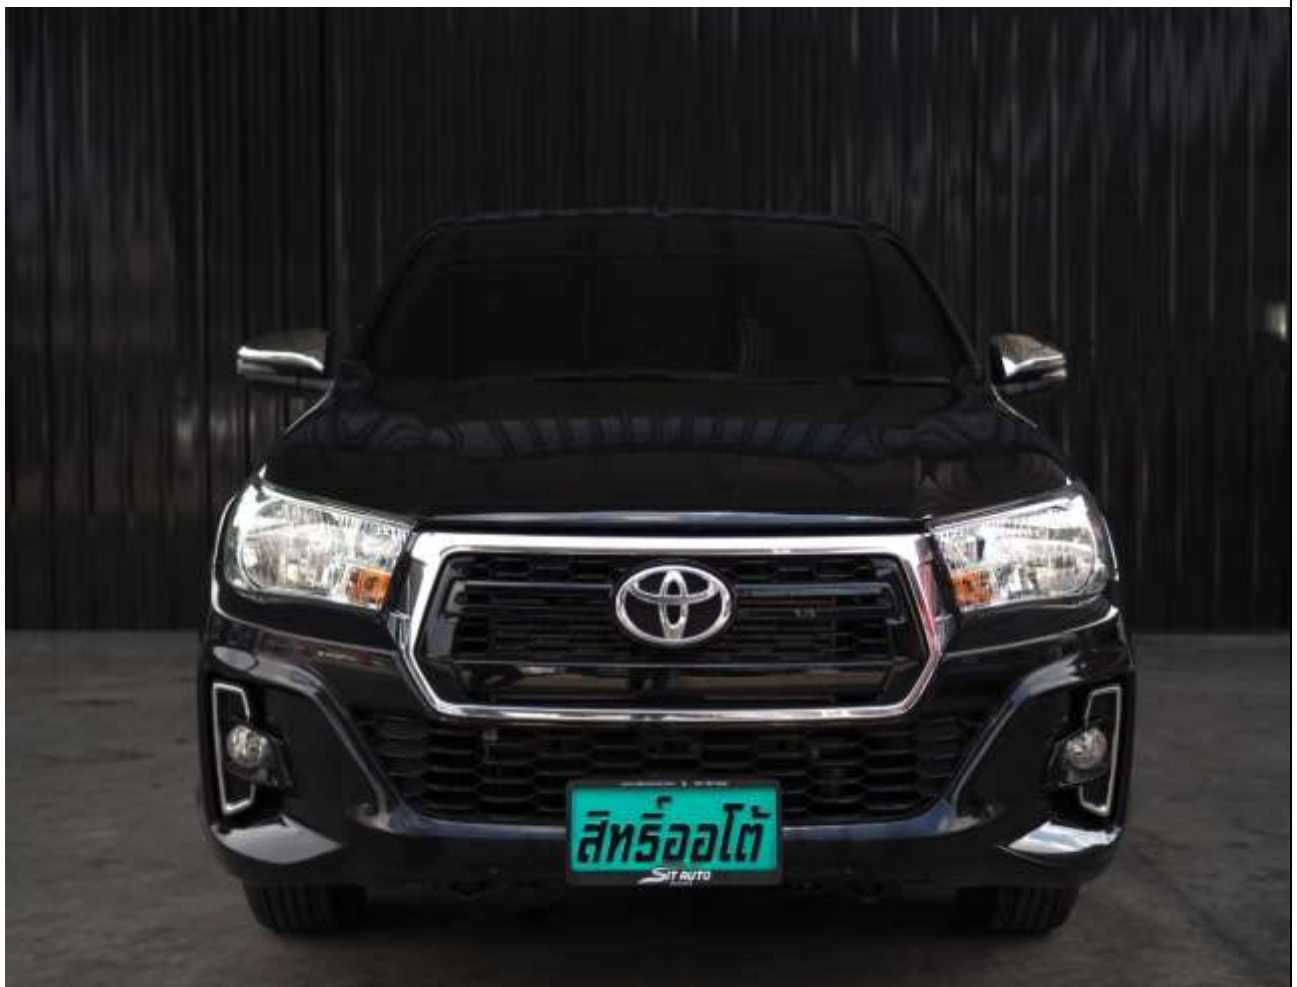
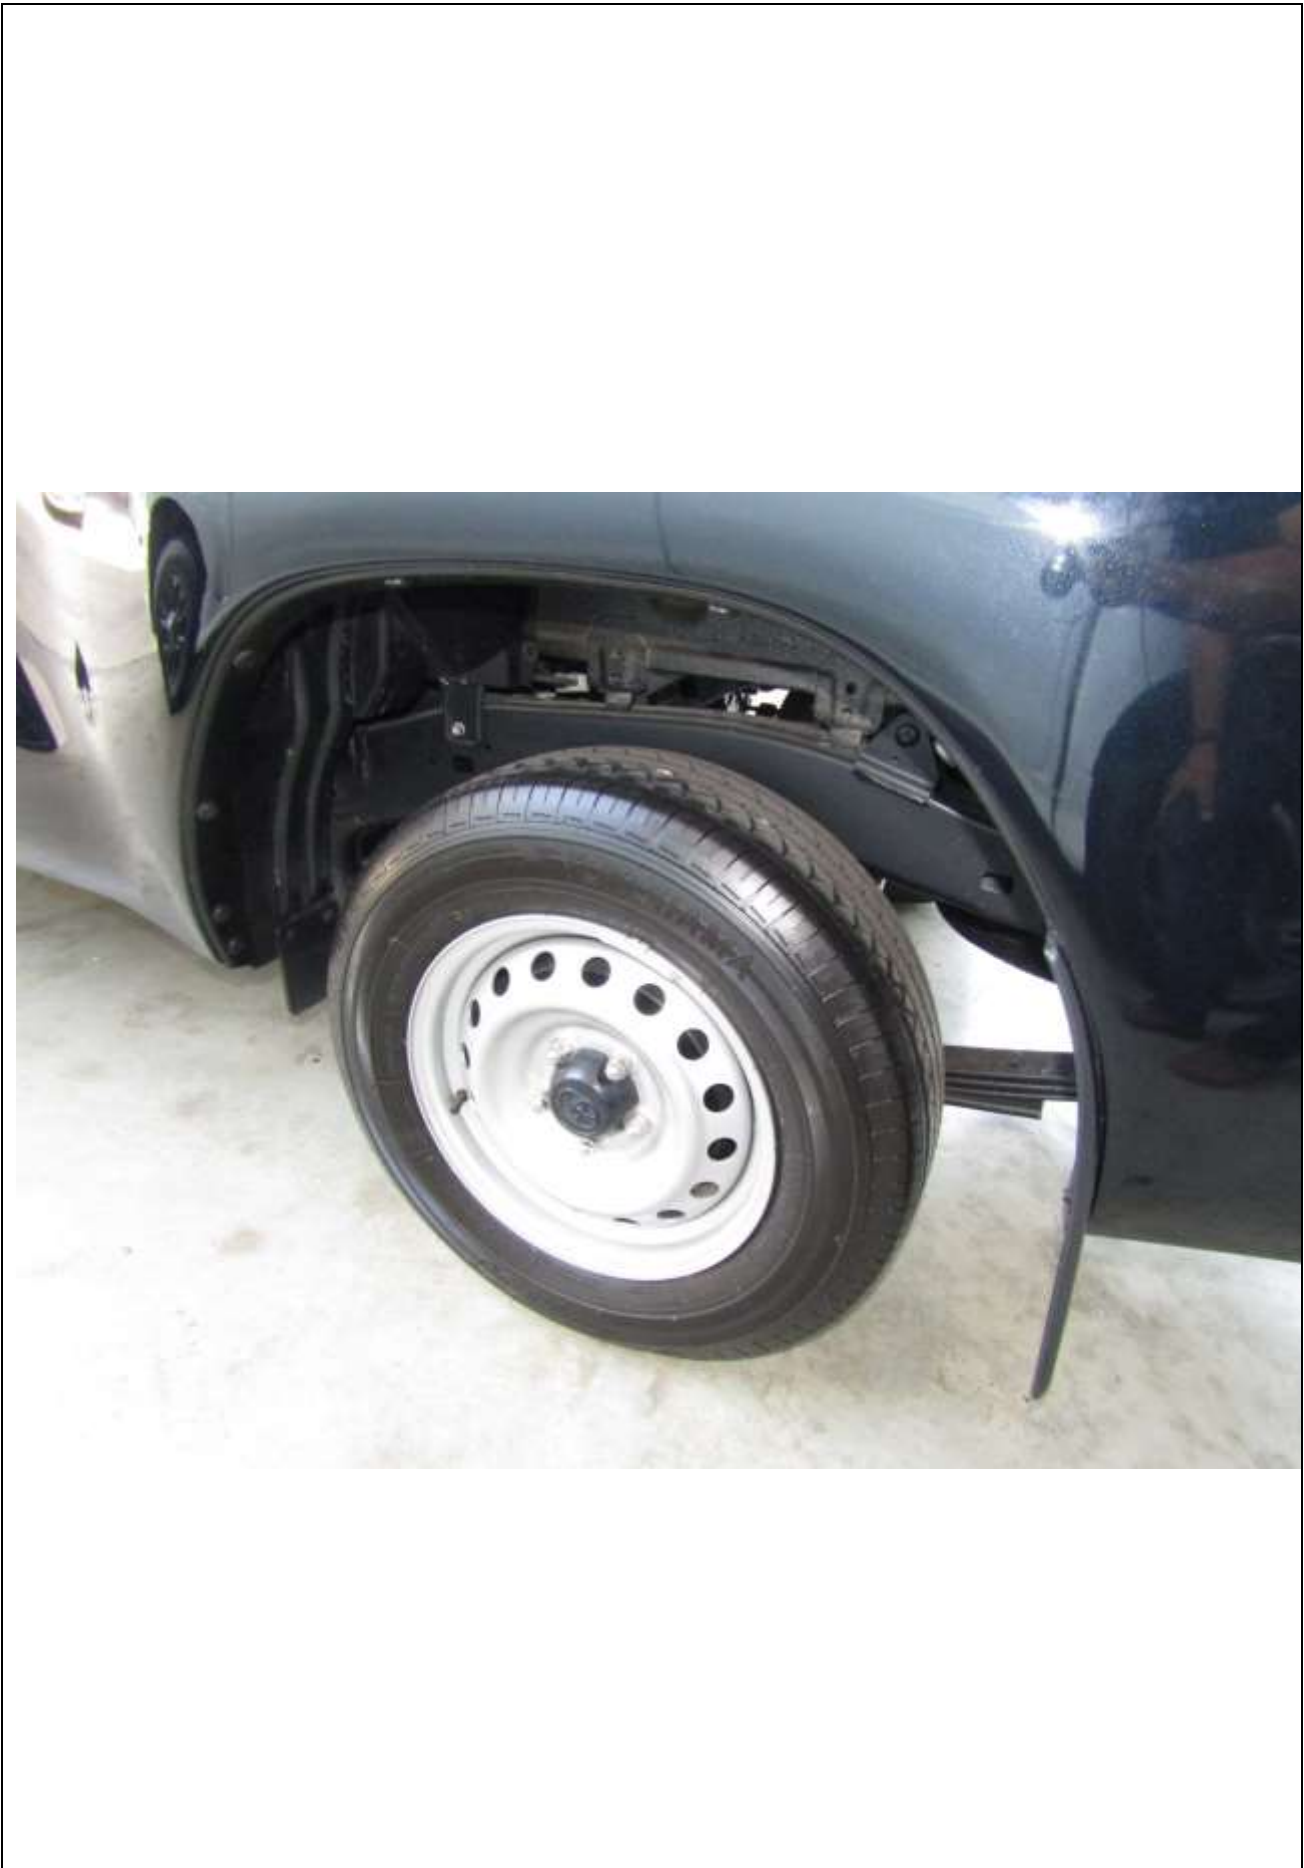
ภาพภายนอก - Exterior Visual Details:

กันชนหน้า Front Bumper	สภาพดี
 	คาน รับกันชนหน้า (ขวา) Front Side Member (Right) Appearance	สภาพดี
 	คาน รับกันชนหน้า (ซ้าย) Front Side Member (Left) Appearance	สภาพดี
 	ฝากระโปรงหน้ารถ Bonnet	สภาพดี
 	กระจกบังลมหน้า Windshield	สภาพดี
 	หลังคา Roof	สภาพดี
 	สภาพ และการทำงาน หลังคาชั้นรูป หลังคาเปิดประทุน Sunroof/Convertible functional and appearance	สภาพดี
 	ประตูหน้าขวา Front Right Door	สภาพดี
 	ประตูหลังขวา Rear Right Door	สภาพดี
 	ประตูเลื่อนด้านขวา Sliding Right Door	N/A
 	บันไดขายน้าด้านขวา Right Rocker Panel	สภาพดี
 	ประตูหน้าซ้าย Front Left Door	สภาพดี
 	ประตูหลังซ้าย Rear Left Door	สภาพดี
 	บันไดขายน้าด้านซ้าย Left Rocker Panel	สภาพดี
