Vehicle Inspection Report

ยี่ห้อ/รุ่น (Make/Model): ISUZU D-MAX	วันที่ตรวจสอบรถยนต์ (Date of Inspection): 2.3.61
เลขตัวถัง (VIN): MP1TFR86JET029470	เลขคำขอบริการ (Job No.): I018/0018-141
เลขเครื่องยนต์ (Engine No.): 4JK1LX5581	Vehicle Picture:
ปีผลิต (Build Date): 2014	 
สี (Color): เทา	
เลขไมล์ (Mileage): 119607	
เลขทะเบียน (No. Plate): 2ฒฒ 1361	
ทะเบียนหมดอายุ (Registration Expiry): 15 พ.ค 61	
ชื่อลูกค้า Customer Name: วิสารอโต้คาร์ (กัลปพฤกษ์)	
ที่อยู่ (Address):	
โทรศัพท์ (Tel):	
สถานที่ตรวจสอบรถ (Inspection Place): วิสารอโต้คาร์ (กัลปพฤกษ์)

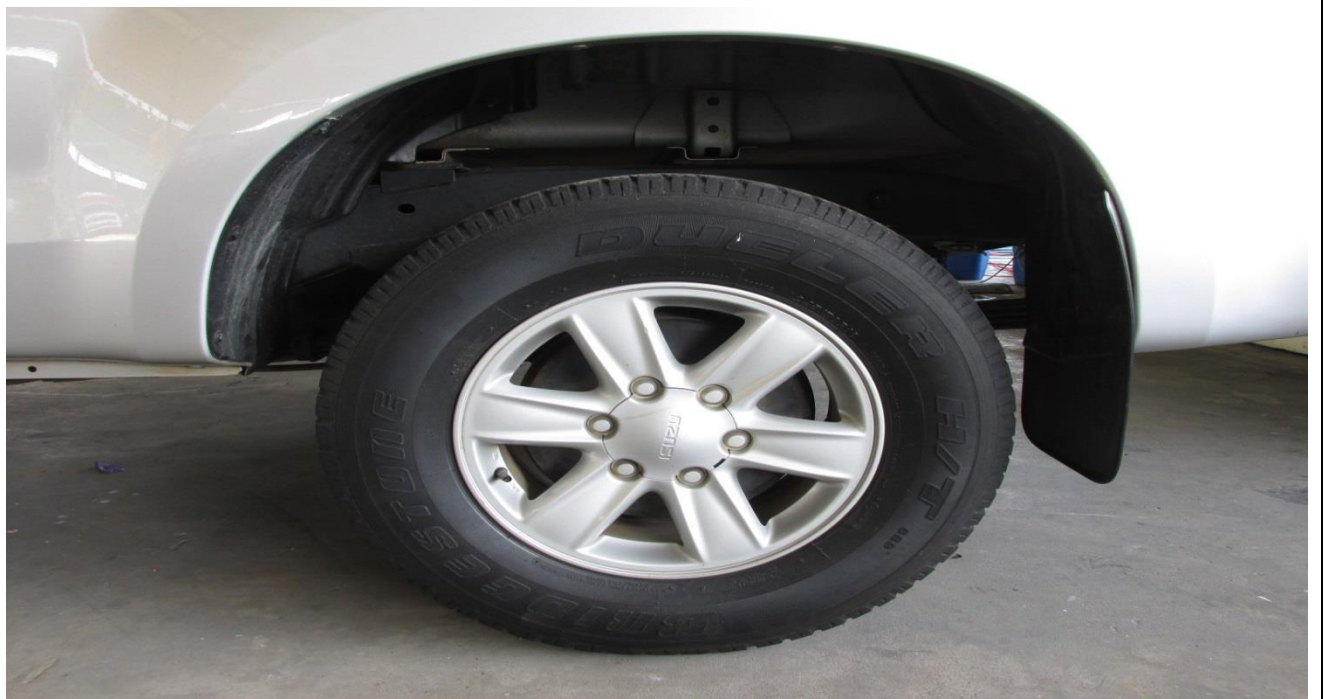
ภาพโดยรวมของยาง ล้อ และ เบรค - Tyres, Wheels & Brakes Visual Details:

สภาพยางรถยนต์, เดือน/ปี ผลิต Tyres Appearance, Year	ปียางผลิต 0814 ยางสภาพพอใช้แนะนำให้เปลี่ยนยางใหม่
 	สภาพล้อรถ Wheel Rims Appearance	สภาพดีตามอายุการใช้งาน
 	ยางอะไหล่ และล้อ Spare Tyre & Rim	มีประจำรถ
 	ก้ามเบรค และท่อน้ำมัน Brake Hose Callipers & Pipes	สภาพปกติไม่พบการรั่วซึม
 	ผ้าเบรค (หน้า/หลัง) Brake Pads (Front/Rear)	สภาพดีตามอายุการใช้งาน
 	จานเบรค Brake Discs (Front/Rear)	ควรเจียจานเบรคครั้งต่อไปที่เปลี่ยนผ้าเบรค
 	ดรัมเบรคล้อหลัง Brakes and Drums any No Leakage	สภาพดีตามอายุการใช้งาน
 	การทำงานของเบรคมือ Park Brake function	ระบบการทำงานปกติ
 	คำแนะนำอื่นๆ Other	N/A
