Vehicle Inspection Report

สรุปผลการตรวจสอบ (Inspection Summary)

ยี่ห้อ/รุ่น (Brand/Model): MITSUBISHI MIRAGE 1.2 AT	วันที่ตรวจสอบรถยนต์(Date of Inspection): 12/01/64
หมายเลขตัวถัง (VIN): MMTXTA03AKH004783	เลขคำขอบริการ (Job No.): I020/0150-23
หมายเลขเครื่องยนต์ (Engine No.): 3A920HH3685	<p>Vehicle Picture:</p>  
ปีที่ผลิต (Build Date): 2018	
สีรถ (Color): ขาว	
ระยะการใช้งาน(Mileage): 15,284 กม.	
หมายเลขทะเบียน (No. Plate): จล 7809 เชียงใหม่	
วันครบกำหนดชำระภาษี (Registration Expiry): 16 มิ.ย. 64	
ชื่อลูกค้า(Customer Name) : @1บุญชร (ศูนย์รวมรถบ้านรามอินทราซอย5)ตลาดรถกลางคืน	
ที่อยู่(Address): รามอินทรา ซอย 5 แยก 9	
โทรศัพท์ (Tel): 081-344-4422	
สถานที่ตรวจสอบรถ (Inspection Place):@1บุญชร (ศูนย์รวมรถบ้านรามอินทราซอย5)ตลาดรถกลางคืน

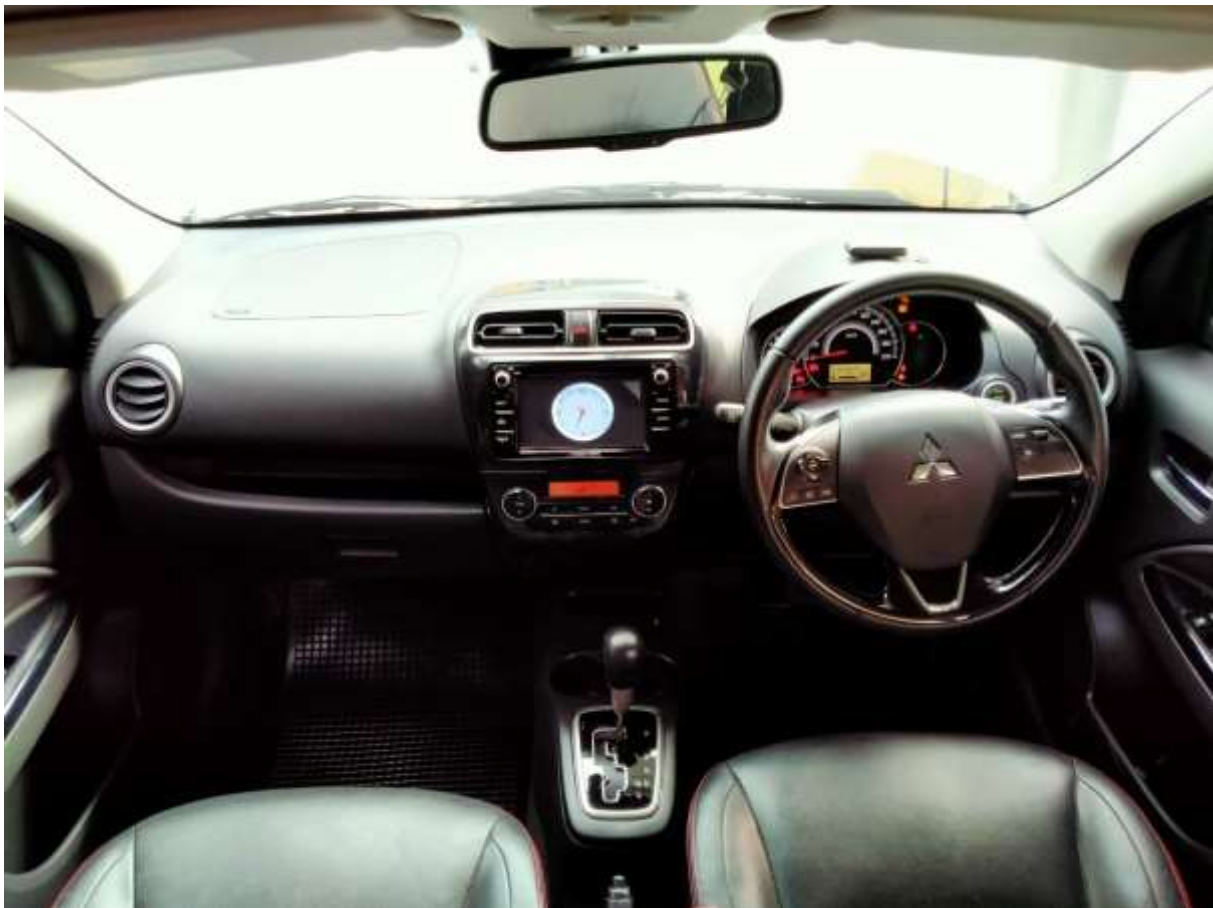
ภาพภายในด้านหน้า หลัง และ จุดบกพร่อง - Interior Visual Details (Front, Rear and/or Defect):

ที่นั่ง สภาพ Seat Appearance	สภาพดีตามอายุการใช้งาน
	การทำงาน การปรับ และการล็อคเบาะ Seat Adjust functional	ทำงานได้ดี
	สภาพ รางได้เบาะ Seat slide adjust rail	สภาพดีตามอายุการใช้งาน
	เข็มขัดนิรภัย Seat Belts	สภาพดีตามอายุการใช้งาน

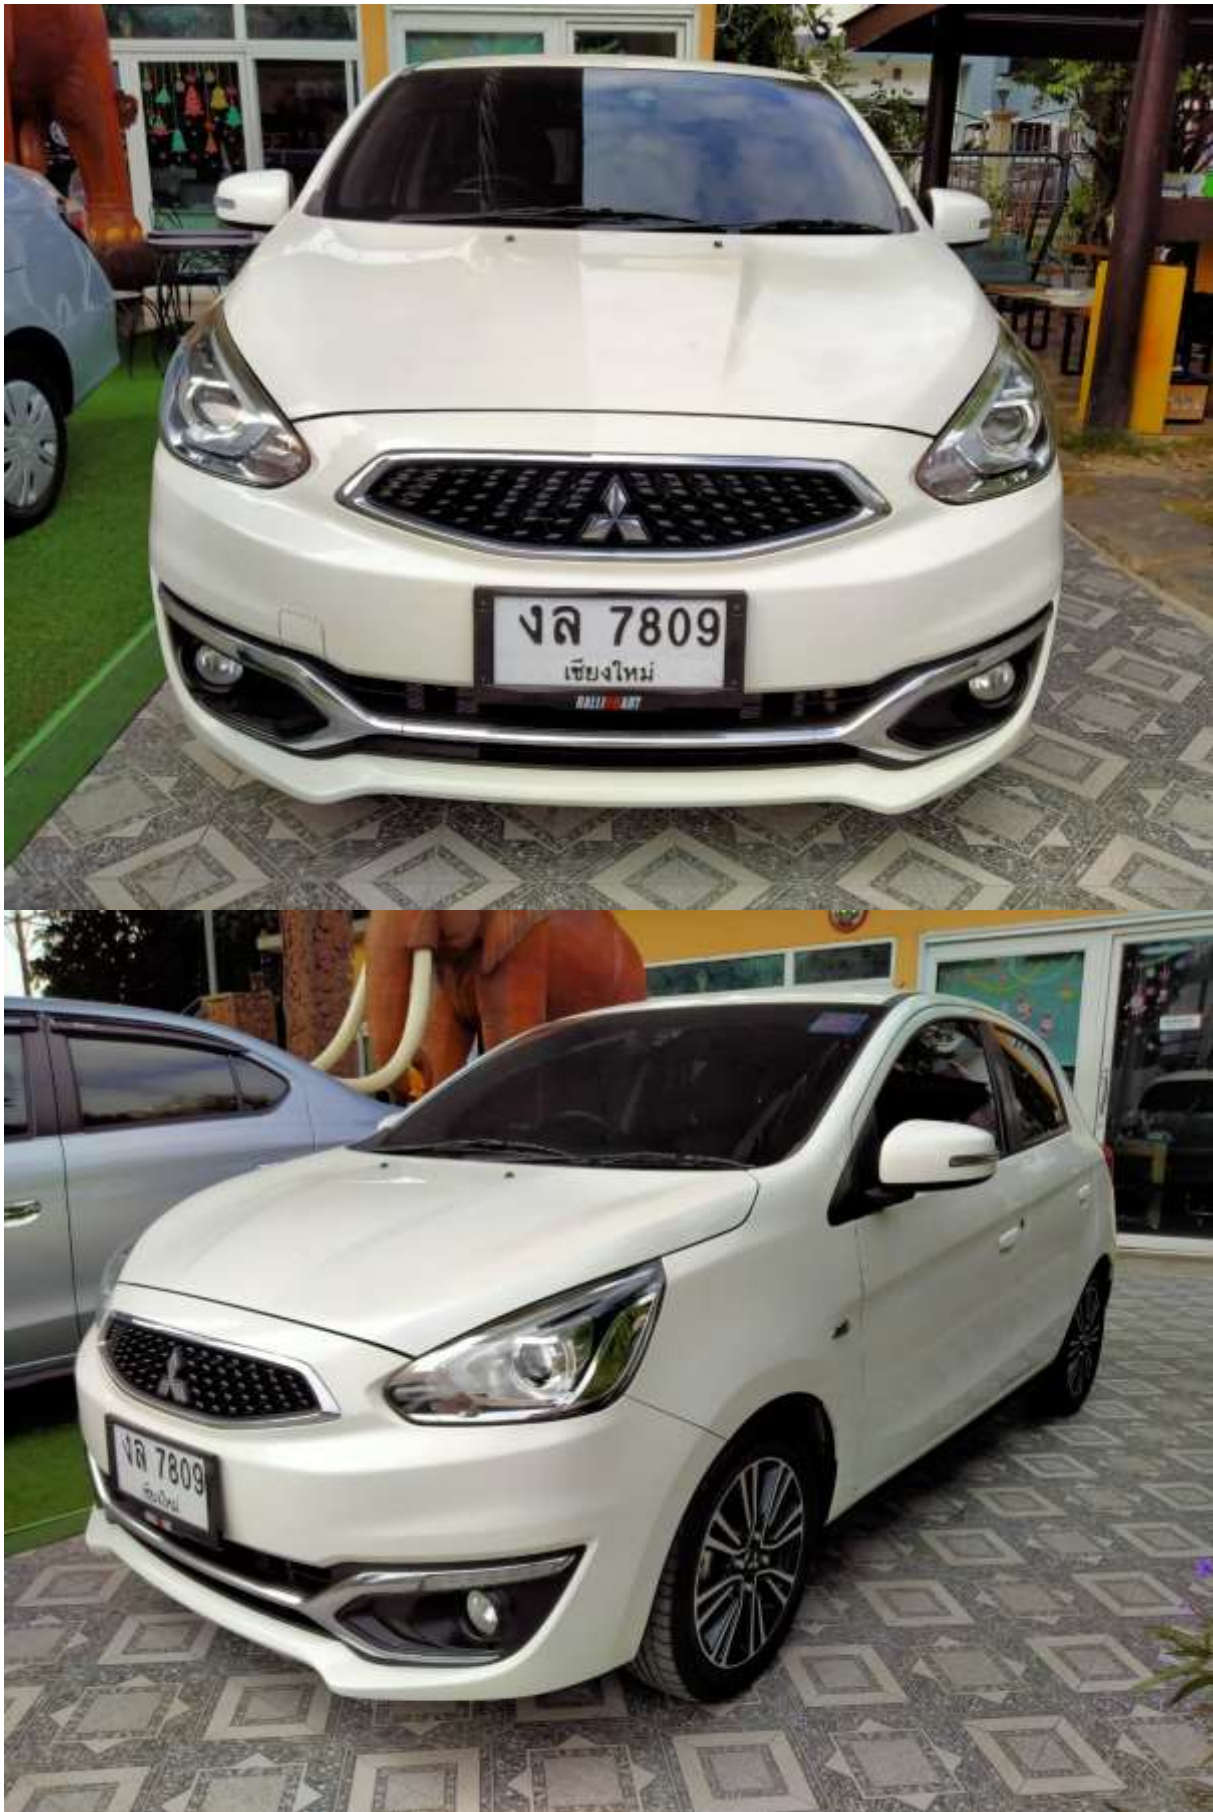
ภาพภายนอก - Exterior Visual Details:

กันชนหน้า Front Bumper	สภาพดี
	คาน รับกันชนหน้า (ขวา) Front Side Member (Right) Appearance	สภาพดี
	คาน รับกันชนหน้า (ซ้าย) Front Side Member (Left) Appearance	สภาพดี
	ฝากระโปรงหน้ารถ Bonnet	สภาพดี
	กระจกบังลมหน้า Windshield	สภาพดี
	หลังคา Roof	สภาพดี
	ประตูหน้าขวา Front Right Door	สภาพดี
	ประตูหลังขวา Rear Right Door	สภาพดี
	บันไดขายน้าด้านขวา Right Rocker Panel	สภาพดี
	ประตูหน้าซ้าย Front Left Door	สภาพดี
	ประตูหลังซ้าย Rear Left Door	สภาพดี
	บันไดขายน้าด้านซ้าย Left Rocker Panel	สภาพดี
	ประตูท้าย, ฝากระโปรงท้าย Rear Tail Gate	สภาพดี
	กระจกบังลมหลัง Rear Screen	สภาพดี
	กันชนหลัง Rear Bumper	สภาพดี

คาน รั้งกันชนหลัง (ขวา) Rear Side Member (Right) Appearance	สภาพดี																																					
	คาน รั้งกันชนหลัง (ซ้าย) Rear Side Member (Right) Appearance	สภาพดี																																					
	เสาคโครงสร้าง A ขวา Right A-Pillar	สภาพดี																																					
	เสาคโครงสร้าง B ขวา Right B-Pillar	สภาพดี																																					
	เสาคโครงสร้าง C ขวา Right C-Pillar	สภาพดี																																					
	เสาคโครงสร้าง A ซ้าย Left A-Pillar	สภาพดี																																					
	เสาคโครงสร้าง B ซ้าย Left B-Pillar	สภาพดี																																					
	เสาคโครงสร้าง C ซ้าย Left C-Pillar	สภาพดี																																					
	ระบบบังคับเลี้ยว Steering Components	สภาพดีตามอายุการใช้งาน																																					
	การทดสอบ แบตเตอรี่ Battery Test	<table border="1"> <thead> <tr> <th colspan="2">Battery Test</th> </tr> </thead> <tbody> <tr> <td>Voltage</td> <td>12.49 V</td> </tr> <tr> <td>Rating</td> <td>268 CCA</td> </tr> <tr> <td>Current</td> <td>340 CCA</td> </tr> <tr> <td>Internal resistance</td> <td>4.20 mΩ</td> </tr> <tr> <td>State of Charge</td> <td>95 %</td> </tr> <tr> <td>State of Health</td> <td>100 %</td> </tr> <tr> <td>Status</td> <td>Great</td> </tr> <tr> <td>Test Date</td> <td>12.1.64</td> </tr> </tbody> </table>	Battery Test		Voltage	12.49 V	Rating	268 CCA	Current	340 CCA	Internal resistance	4.20 mΩ	State of Charge	95 %	State of Health	100 %	Status	Great	Test Date	12.1.64	<table border="1"> <thead> <tr> <th colspan="2">Charging System Test at 2000 rpm</th> </tr> </thead> <tbody> <tr> <td>Voltage</td> <td>13.74 V</td> </tr> <tr> <td>Status</td> <td>Normal</td> </tr> <tr> <th colspan="2">Start System Test</th> </tr> <tr> <td>Start Voltage</td> <td>9.83 V</td> </tr> <tr> <td>Status</td> <td>Normal</td> </tr> <tr> <th colspan="2">Max. Load Test at 2000 rpm</th> </tr> <tr> <td>Max. Load Voltage</td> <td>14.19 V</td> </tr> <tr> <td>Status</td> <td>Normal</td> </tr> </tbody> </table>	Charging System Test at 2000 rpm		Voltage	13.74 V	Status	Normal	Start System Test		Start Voltage	9.83 V	Status	Normal	Max. Load Test at 2000 rpm		Max. Load Voltage	14.19 V	Status	Normal

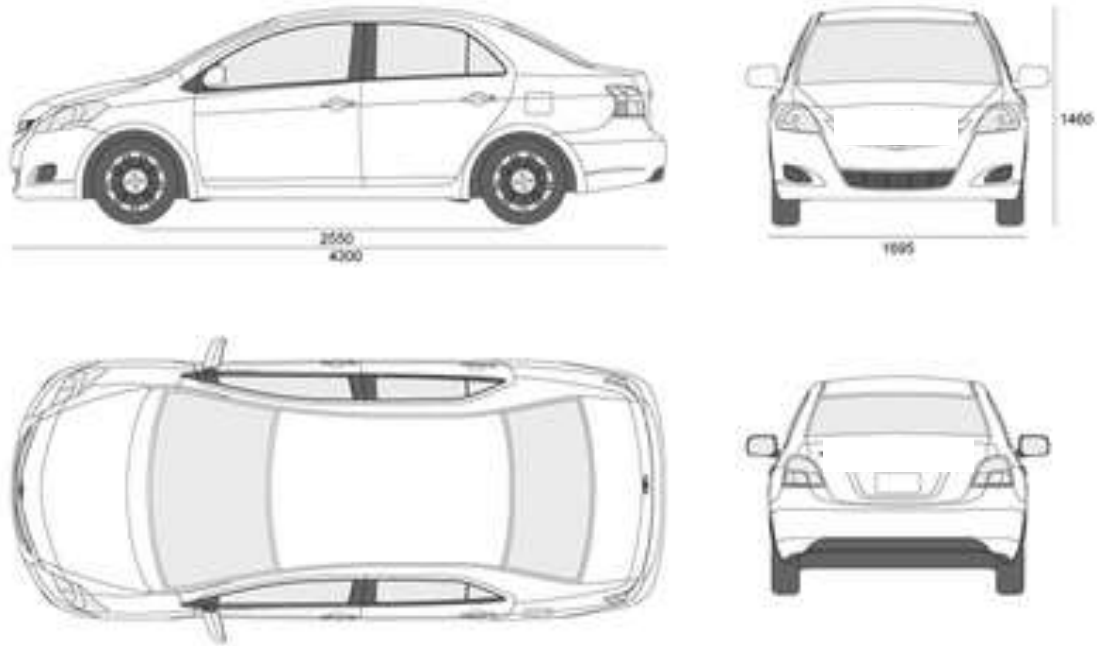
ความหนาสีรอบรถเก๋ง 3,4 และ 5 ประตู -Paint Thickness on 3,4 and 5 door car:

ชิ้นส่วนยานยนต์ (Car Part)	ความหนาสี Paint Thickness (µm)			
	P1	P2	P3	Average
Front Wing (RH)	72	84	83	80
Front Wing (LH)	84	86	84	85
Front Door (RH)	72	73	76	74
Front Door (LH)	94	91	87	91
Rear Door (RH)	78	79	85	81
Rear Door (LH)	95	84	94	91

ชิ้นส่วนยานยนต์ (Car Part)	ความหนาสี Paint Thickness (µm)			
	P1	P2	P3	Average
Rear Wing (RH)	83	84	88	85
Rear Wing (LH)	87	86	87	87
Front Bumper				
Rear Bumper				
Bonnet	94	95	92	94
Roof	89	76	78	81
Boot/Tail Gate	80	75	90	82
