# Vehicle Inspection Report

ยี่ห้อ/รุ่น (Brand/Model): AUDI A4	วันที่ตรวจสอบรถยนต์ (Date of Inspection): 14-01-63
หมายเลขตัวถัง (VIN): WAUZZZ8K58A048264	เลขคำขอบริการ (Job No.): I020/002-001
หมายเลขเครื่องยนต์ (Engine No.): CAB-025483	Vehicle Picture:  
ปีที่ผลิต (Build Date): 2008	
สีรถ (Color): ดำ	
ระยะการใช้งาน(Mileage): 94,423 กม.	
หมายเลขทะเบียน (No. Plate): 9กฉ 6251	
วันครบกำหนดชำระภาษี (Registration Expiry): 08 พ.ค. 63	
ชื่อลูกค้า (Customer Name): Siam Motoring พัฒนาการ	
ที่อยู่(Address): ถ.พัฒนาการ	
โทรศัพท์ (Tel):	
สถานที่ตรวจสอบรถ (Inspection Place): Siam Motoring พัฒนาการ

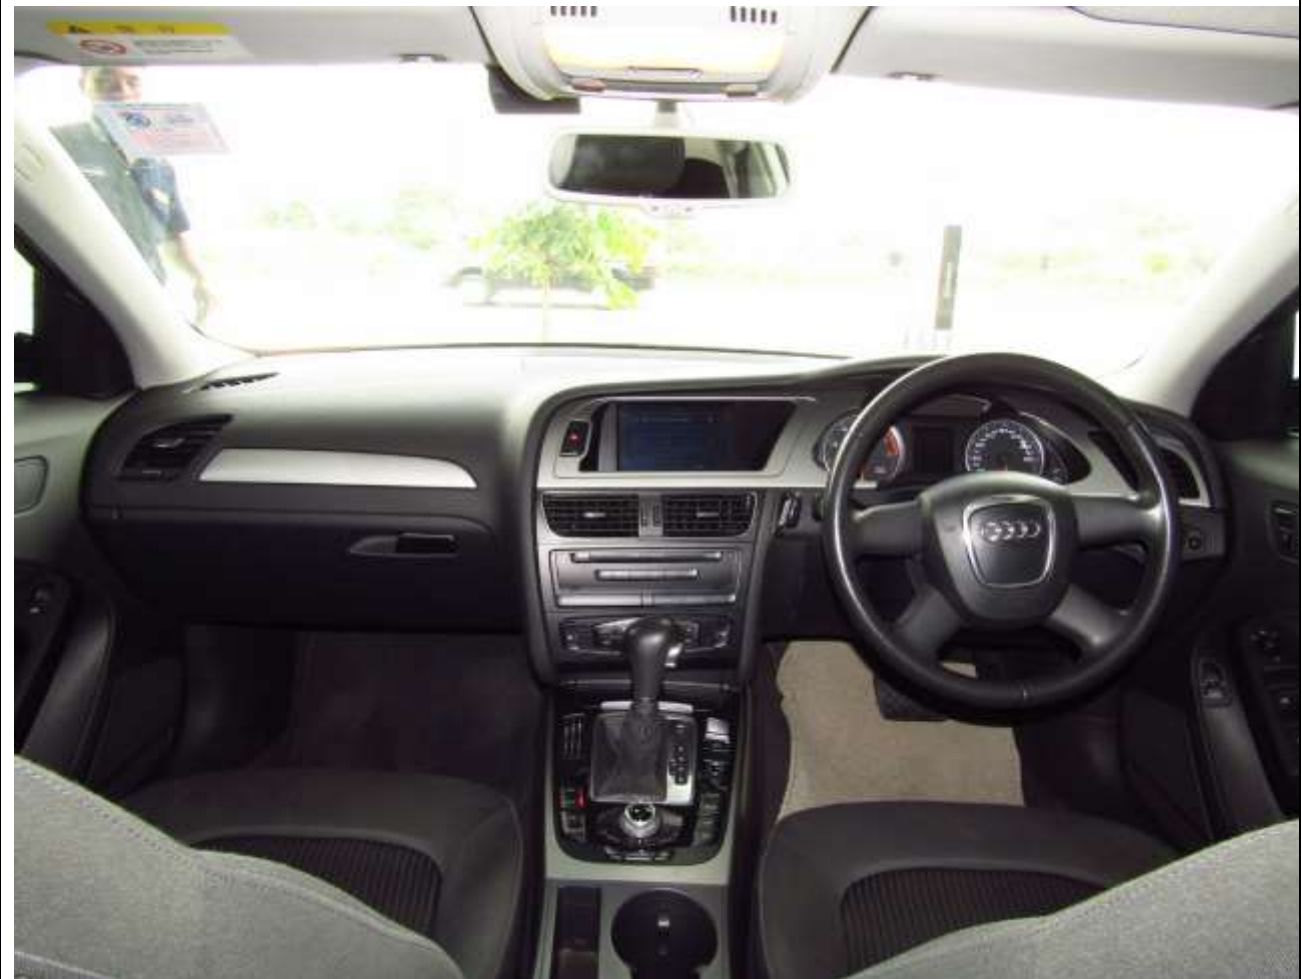
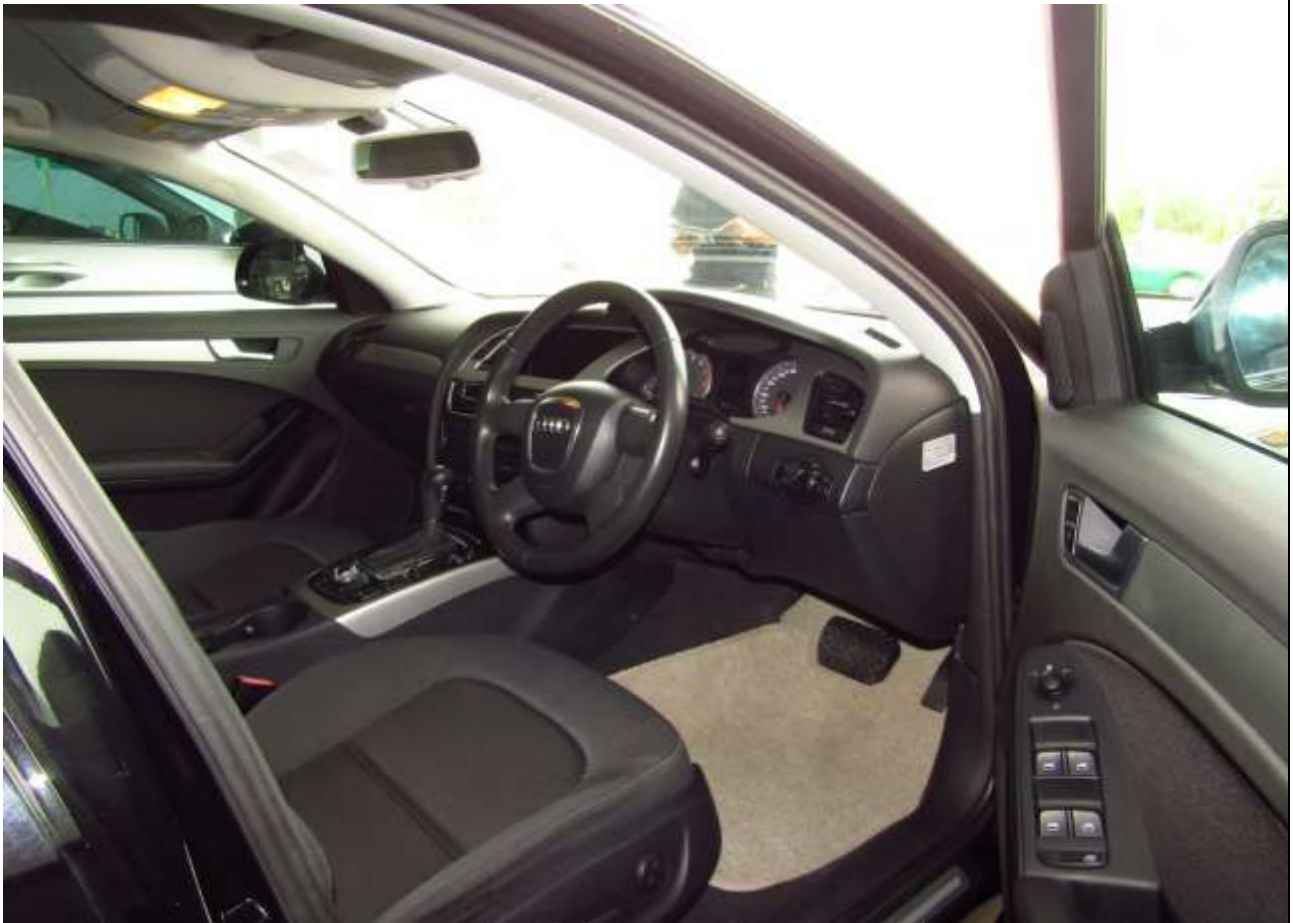
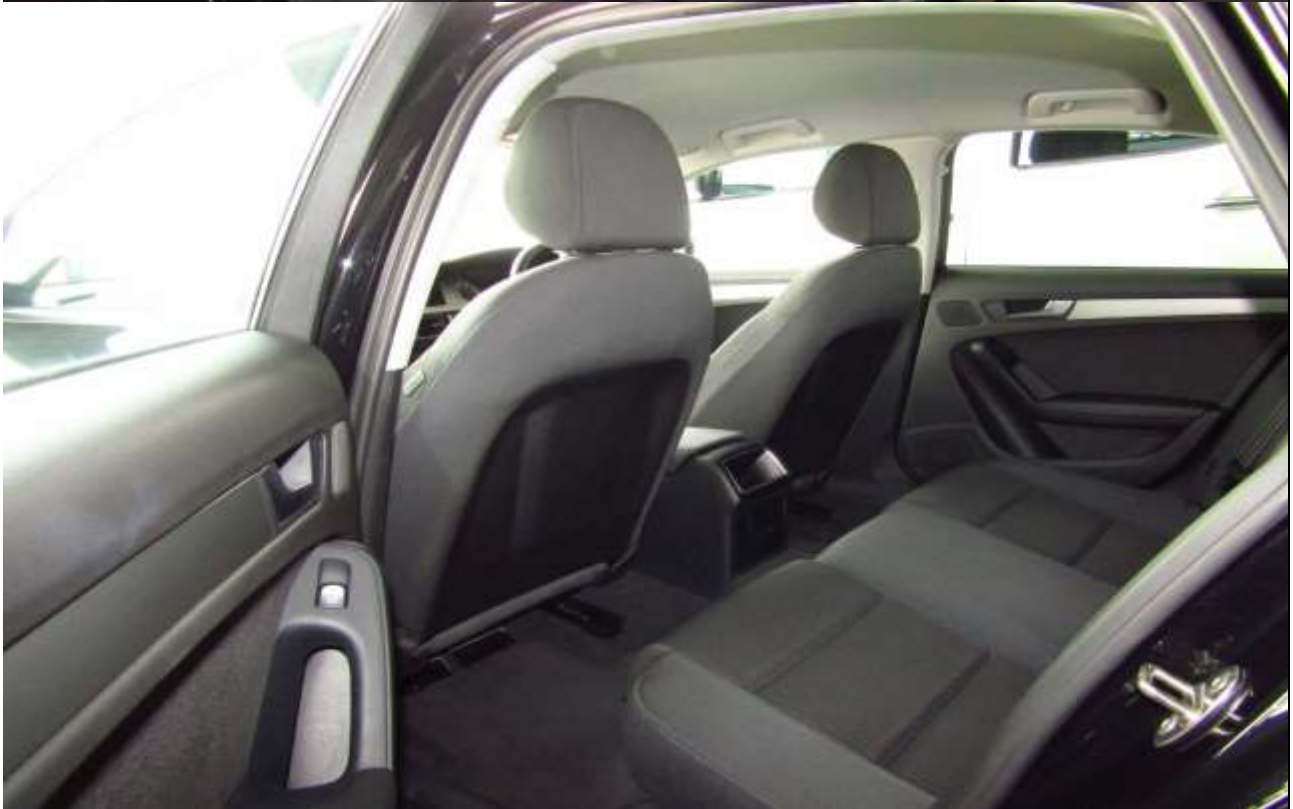
### ภาพภายในด้านหน้า หลัง และ จุดบกพร่อง - Interior Visual Details (Front, Rear and/or Defect):

ที่นั่ง สภาพ Seat Appearance	สภาพดีตามอายุการใช้งาน

การทำงาน การปรับ และการล็อค เบาะ Seat Adjust functional	ทำงานได้ดี

สภาพ รางใต้เบาะ Seat slide adjust rail	สภาพดีตามอายุการใช้งาน

เข็มขัดนิรภัย Seat Belts	สภาพดีตามอายุการใช้งาน
