# Vehicle Inspection Report

## สรุปผลการตรวจสอบ (Inspection Summary)

| ยี่ห้อ/รุ่น (Make/Model): MITSUBISHI TRITON | วันที่ตรวจสอบรถยนต์ (Date of Inspection): 2.3.61 |
| เลขตัวถัง (VIN): MMTCKNJ30HH022558 | เลขคำขอบริการ (Job No.): I018/0018-142 |

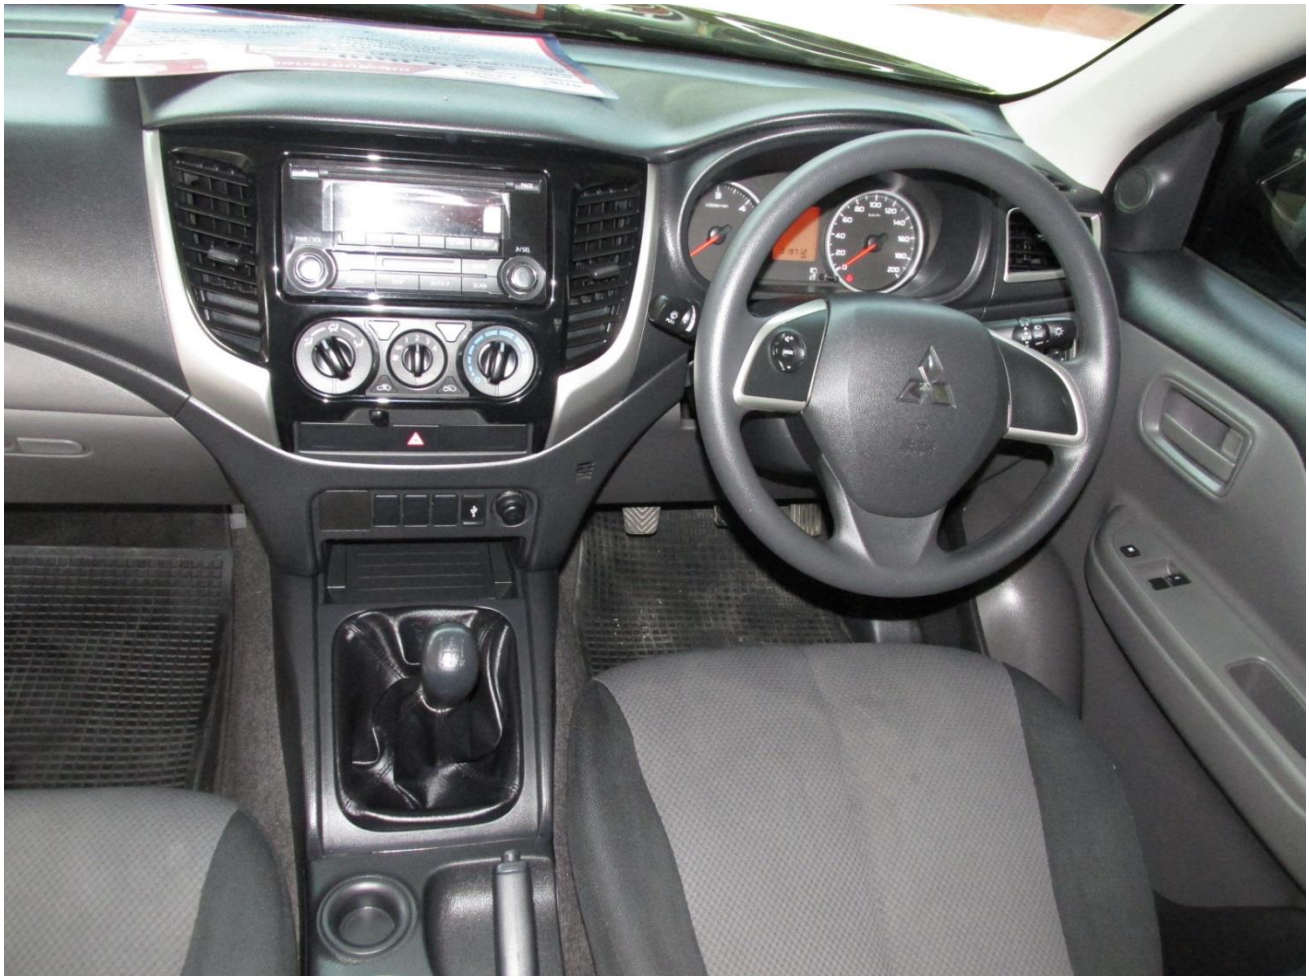
ภาพภายในด้านหน้า หลัง และ จุดบกพร่อง - Interior Visual Details (Front, Rear and/or Defect):

| | ที่นั่ง สภาพ<br>Seat Appearance | สภาพดีตามอายุการใช้งาน |
| | เข็มขัดนิรภัย<br>Seat Belts | สภาพดีตามอายุการใช้งาน |
| | แผงคอนโซล<br>Other Trims | สภาพดีตามอายุการใช้งาน |

| | หน้าปัดและมาตรวัด ปรกติ หรือ มีไฟโชว์หรือไม่<br>Dash Warning Lights & Gauges | ไม่มีไฟโชว์ |

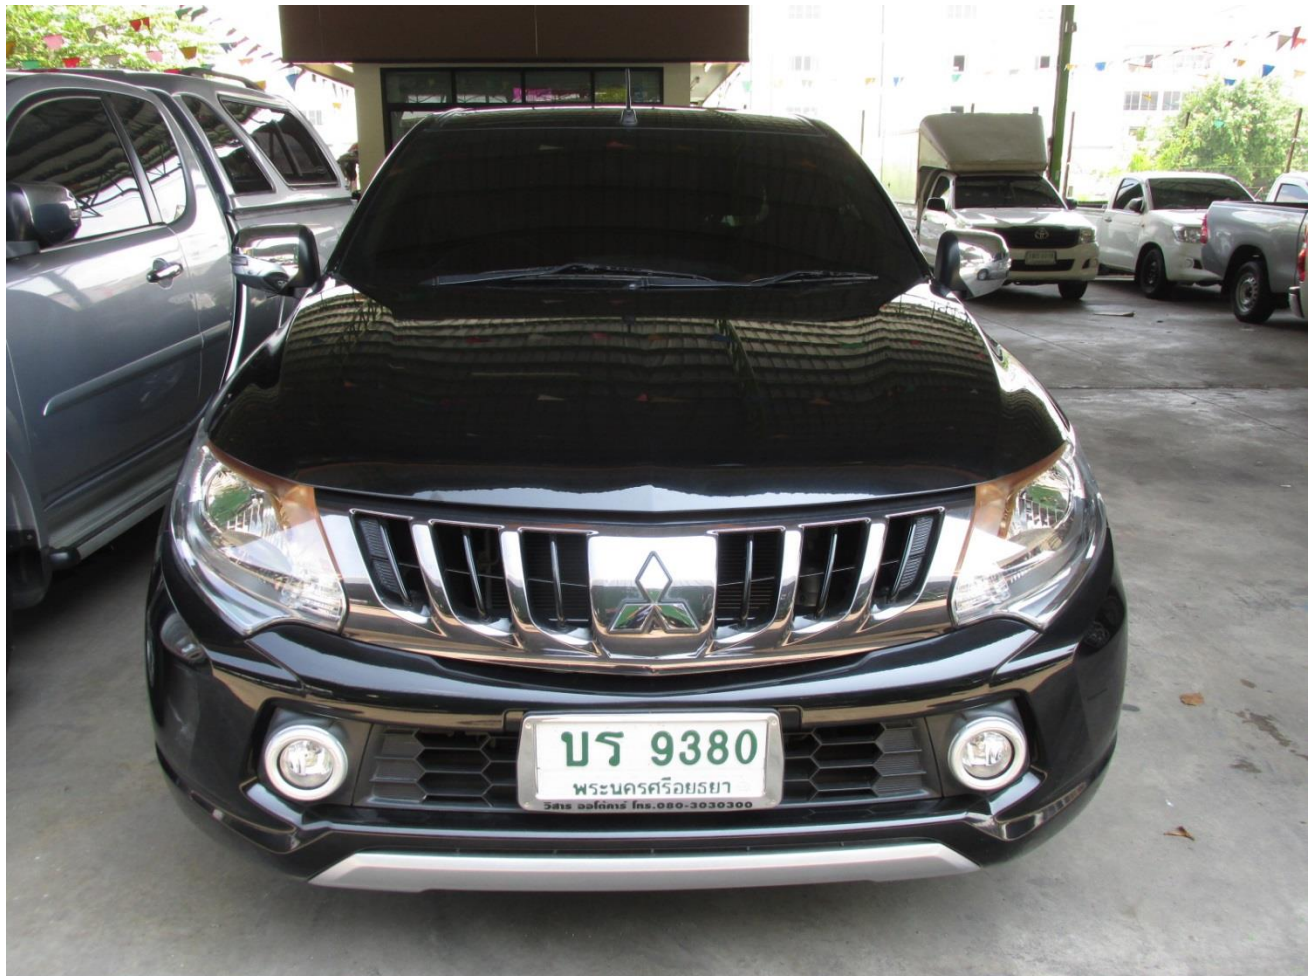
## ภาพภายนอก - Exterior Visual Details:

| | กันชนหน้า<br>Front Bumper | สภาพดี |

| | สภาพรวมของโครงสร้างแชสซี<br>Chassis Frames & Members<br>Appearance | สภาพดี |

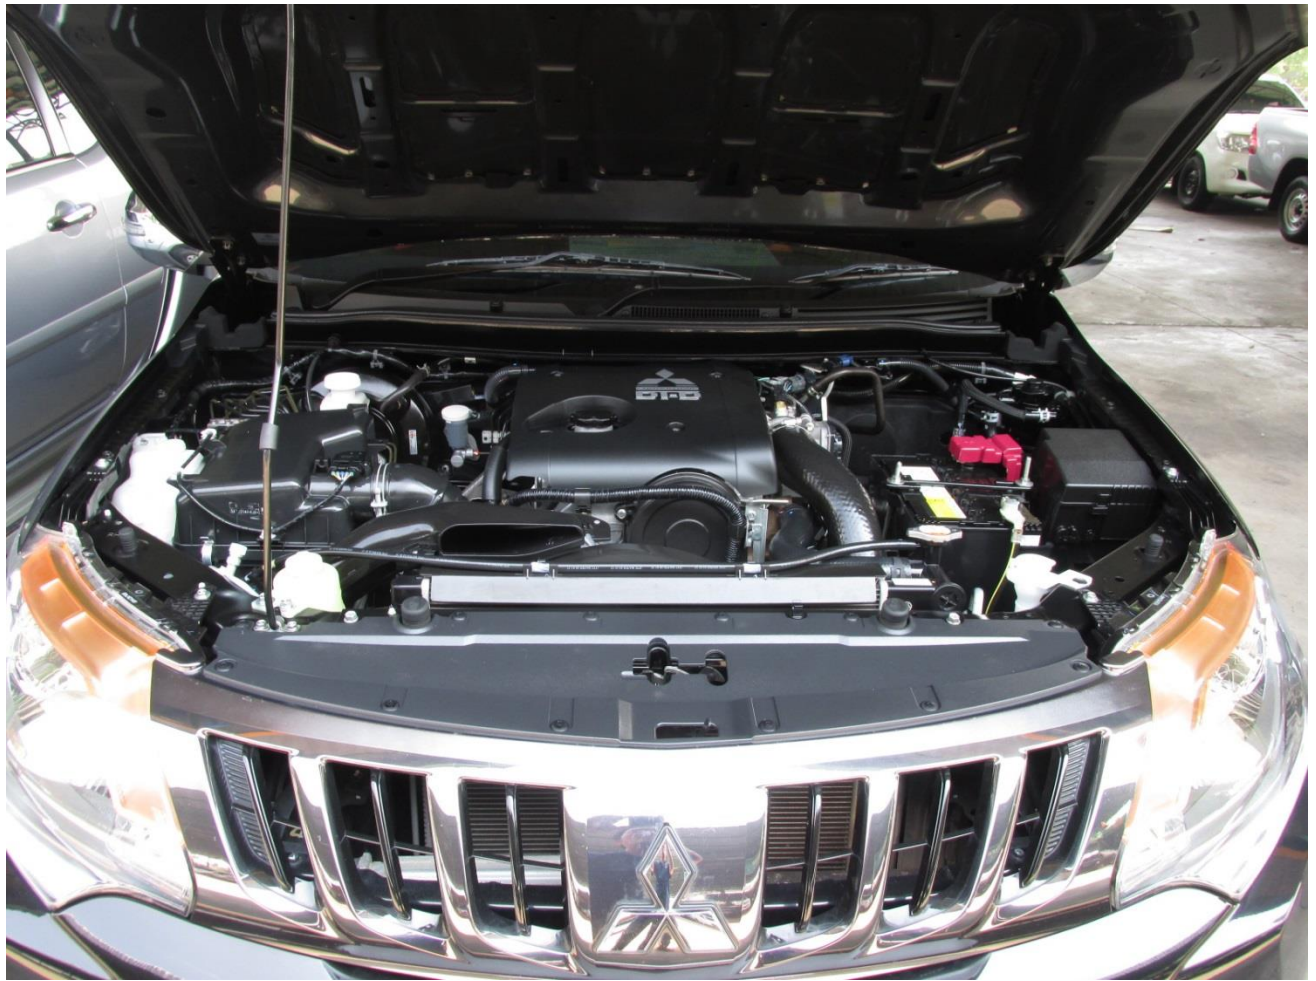
ภาพห้องเครื่อง - Engine Bay Visual Details

| | เครื่องยนต์ไม่พบการรั่วซึม<br>No any leak on engine | ใช่ |
| | ระดับของเหลว<br>Fluid Level | อยู่ในระดับปรกติ |
| | การรั่วไหลของน้ำมัน<br>Fluid Leaks | ไม่มี |

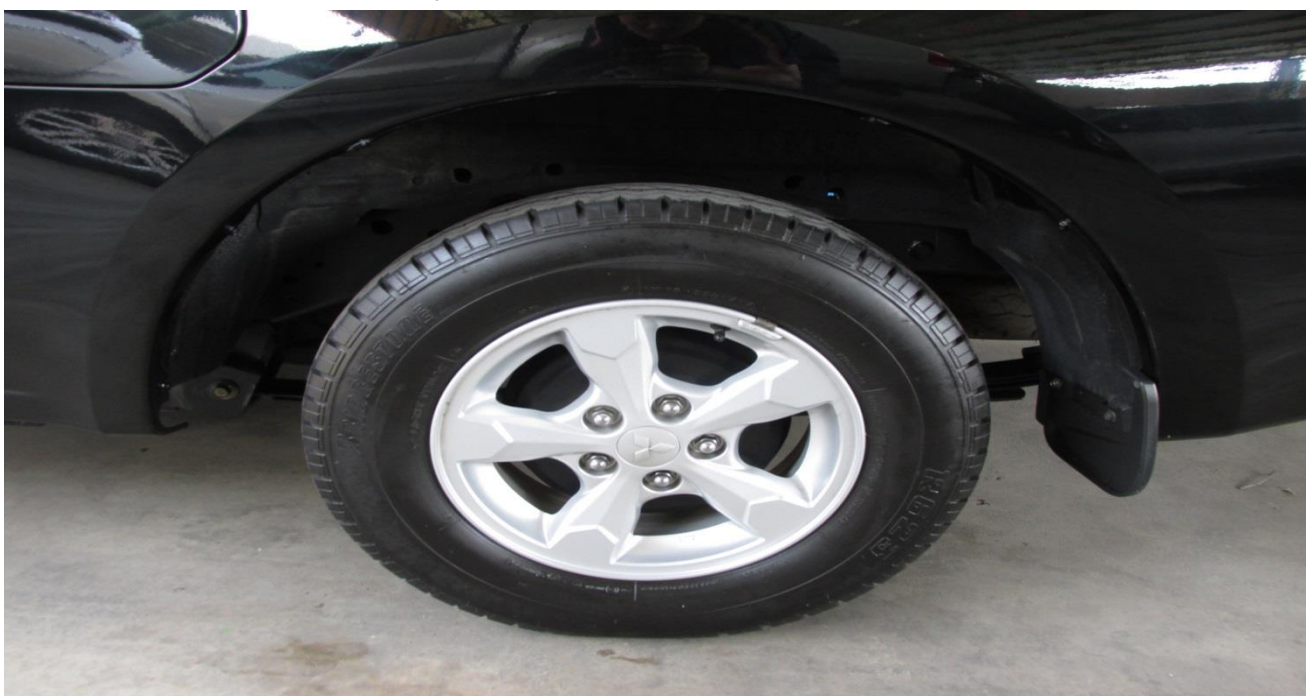
## ภาพโดยรวมของยาง ล้อ และ เบรค - Tyres, Wheels & Brakes Visual Details:

| | สภาพยางรถยนต์, เดือน/ปี ผลิต<br>Tyres Appearance, Year | ปียางผลิต 1817 ยางสภาพดี |
| | ก้ามเบรค และท่อน้ำมัน<br>Brake Hose Callipers & Pipes | สภาพปกติไม่พบการรั่วซึม |
| | ผ้าเบรค (หน้า/หลัง)<br>Brake Pads (Front/Rear) | สภาพดีตามอายุการใช้งาน |

| | จานเบรค<br>Brake Discs (Front/Rear) | ควรเจียจานเบรคครั้งต่อไปที่เปลี่ยนผ้าเบรค |

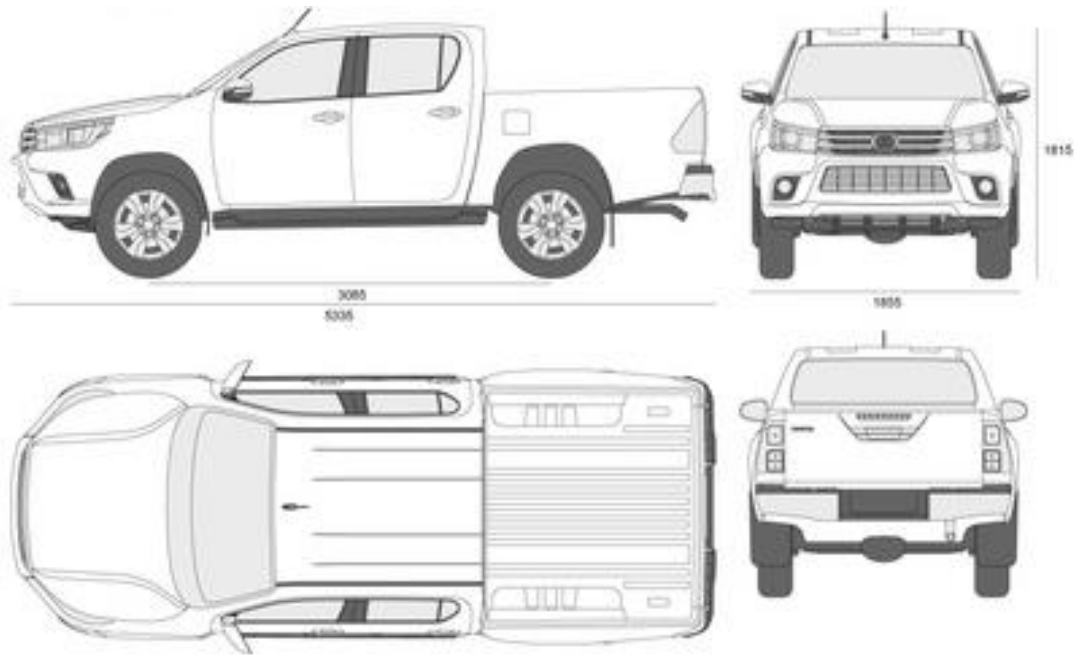
ความหนาสีรถกระบะ (ตอนเดียว, แค็บ และ 4 ประตู) - Paint Thickness on Pickup (Single Cab, Extend Cab and Double Cab):

| ชิ้นส่วนยานยนต์ | ความหนาสี Paint Thickness (μm) | | | |
|---|---|---|---|---|
| Front Wing (RH) | 118 | 129 | 131 | 126 |
| Front Wing (LH) | 167 | 150 | 152 | 156 |
| Front Door (RH) | 159 | 120 | 125 | 135 |
| Front Door (LH) | 220 | 140 | 169 | 176 |
| Rear Door (RH) | 154 | 156 | 144 | 151 |
| Rear Door (LH) | 164 | 165 | 149 | 159 |

| ชิ้นส่วนยานยนต์ | ความหนาสี Paint Thickness (μm) | | | |
|---|---|---|---|---|
| Bonnet | 152 | 137 | 142 | 144 |
| Roof | 60 | 63 | 71 | 65 |
| Boot/Tail Gate | 102 | 119 | 111 | 111 |
| Tray (RH) | 240 | 137 | 142 | 173 |
| Tray (LH) | 130 | 132 | 126 | 129 |
