Vehicle Inspection Report

ยี่ห้อ/รุ่น (Brand/Model): FORD EVEREST TITANIUM 4WD	วันที่ตรวจสอบรถยนต์ (Date of Inspection): 22.06.61
หมายเลขตัวถัง (VIN): MNBAXXMAWAGR72442	เลขคำขอบริการ (Job No.): IO18/090-036
หมายเลขเครื่องยนต์ (Engine No.): P5AT2172222	Vehicle Picture:  
ปีที่ผลิต (Build Date): 2016	
สีรถ (Color): แดง	
ระยะการใช้งาน (Mileage): 34,033 ก.ม.	
หมายเลขทะเบียน (No. Plate): 6กข 7920	
วันครบกำหนดชำระภาษี (Registration Expiry): 9 พ.ย 61	
ชื่อลูกค้า (Customer Name): BEST SERVICE	
ที่อยู่ (Address):	
โทรศัพท์ (Tel):	
สถานที่ตรวจสอบรถ (Inspection Place): BEST SERVICE

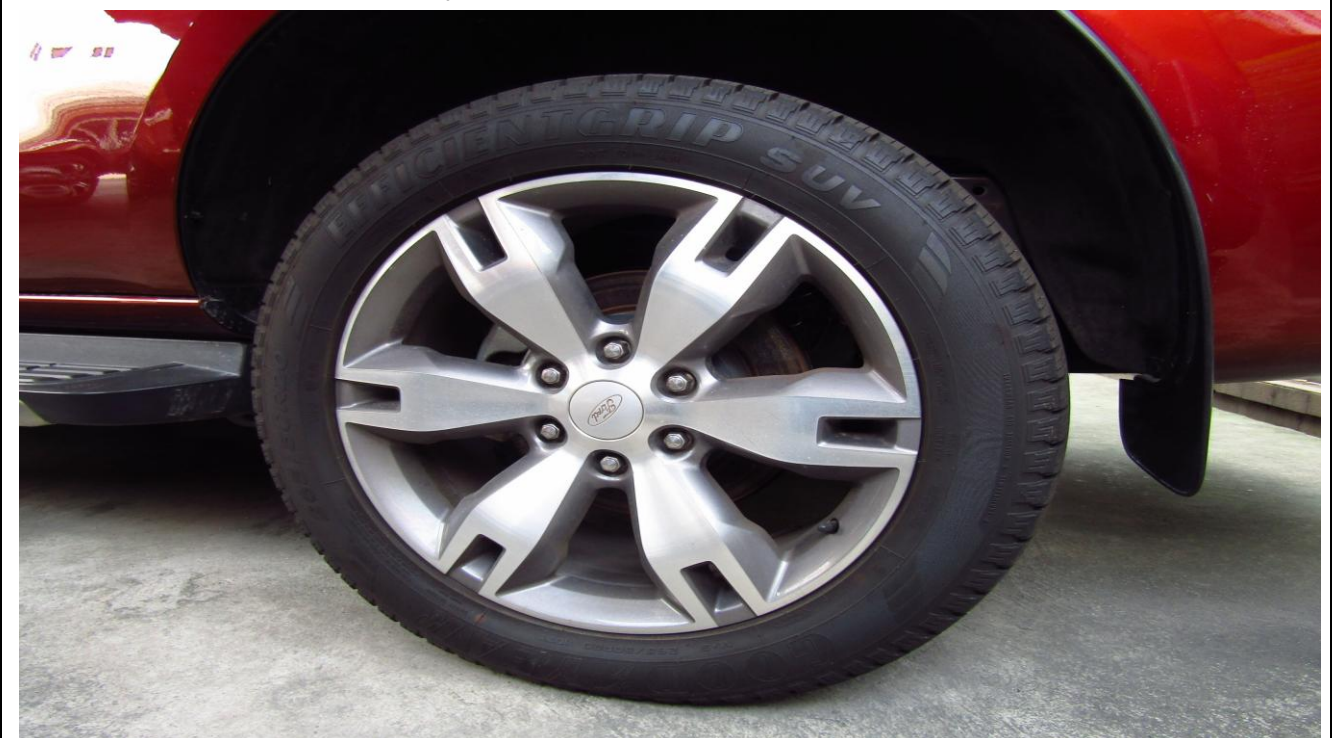
ภาพโดยรวมของยาง ล้อ และ เบรค - Tyres, Wheels & Brakes Visual Details:

จานดิสเบรค(หน้า/หลัง) Brake Discs (Front/Rear)	ควรเจียจานเบรคครั้งต่อไปที่เปลี่ยนผ้าเบรค
