Vehicle Inspection Report

ยี่ห้อ/รุ่น (Brand/Model): FORD EVEREST 3.2 AT	วันที่ตรวจสอบรถยนต์ (Date of Inspection): 17.10.61
หมายเลขตัวถัง (VIN): MNBAXXMAWAGR72442	เลขคำขอบริการ (Job No.): I018/090-073
หมายเลขเครื่องยนต์ (Engine No.): P5AT2172222	Vehicle Picture:  
ปีที่ผลิต (Build Date): 2016	
สีรถ (Color): แดง	
ระยะการใช้งาน(Mileage): 34,058 กม.	
หมายเลขทะเบียน (No. Plate): 6กน 7920	
วันครบกำหนดชำระภาษี (Registration Expiry): 9 พ.ย 61	
ชื่อลูกค้า (Customer Name): BEST SERVICE	
ที่อยู่(Address):	
โทรศัพท์ (Tel):	
สถานที่ตรวจสอบรถ (Inspection Place): BEST SERVICE

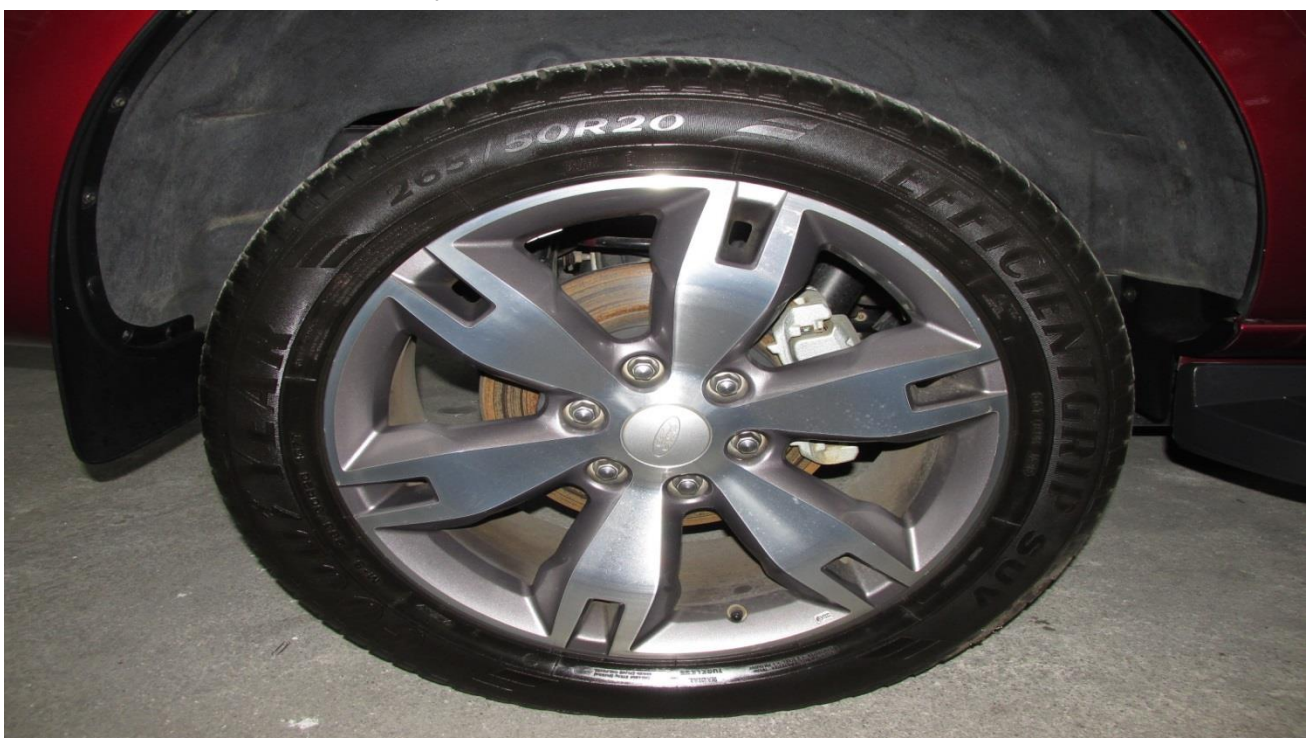
ภาพโดยรวมของยาง ล้อ และ เบรค - Tyres, Wheels & Brakes Visual Details:

สภาพยางรถยนต์, สัปดาห์/ปี ผลิต Tyres Appearance, Year	2016 ยางสภาพพอใช้แนะนำให้เปลี่ยนใหม่
 	สภาพล้อ,ฝาครอบล้อ Wheel Rims Appearance	สภาพดีตามอายุการใช้งาน
 	ล้อ และยางอะไหล่ Spare Tyre & Rim	มีประจำรถ
 	คาลิปเปอร์เบรค และท่อน้ำมัน Brake Hose Callipers & Pipes	สภาพปกติไม่พบการรั่วซึม
 	ผ้าดิสเบรค (หน้า/หลัง) Brake Pads (Front/Rear)	สภาพดีตามอายุการใช้งาน
 	จานดิสเบรค(หน้า/หลัง) Brake Discs (Front/Rear)	ควรเจียจานเบรคครั้งต่อไปที่เปลี่ยนผ้าเบรค
 	ดรัมเบรคล้อหลัง Brakes and Drums any No Leakage	N/A
 	การทำงานของเบรคมือ Park Brake function	ระบบการทำงานปกติ
 	คำแนะนำอื่นๆ Other	N/A

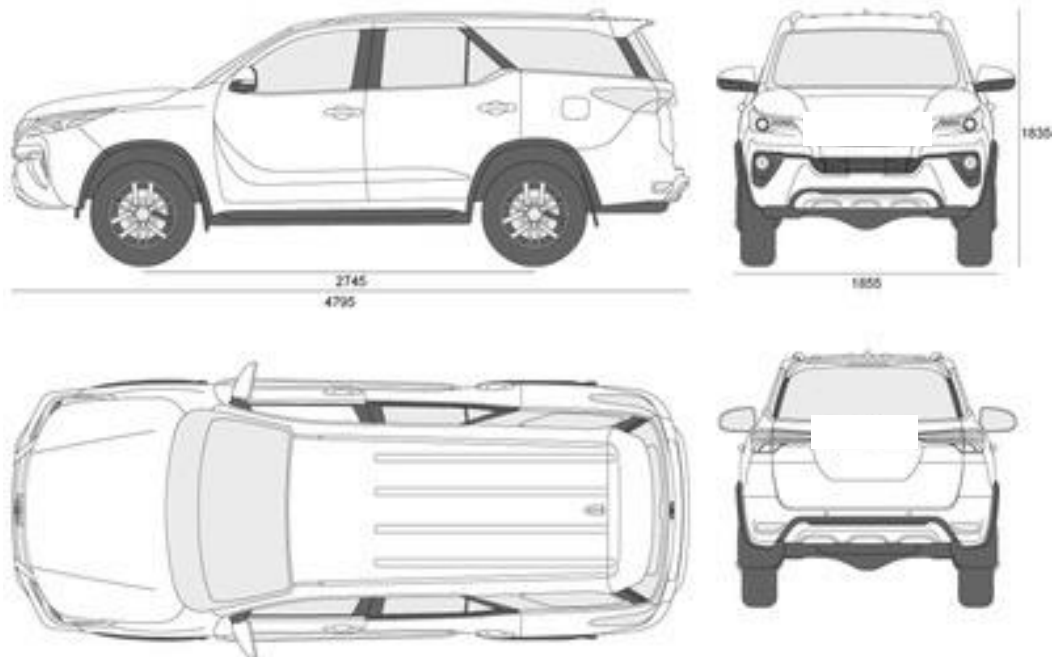
ความหนาสีรถ SUV, MPV - Paint Thickness on SUV, MPV vehicle:

ชิ้นส่วนยานยนต์ (Car Part)	ความหนาสี Paint Thickness (µm)			
	P1	P2	P3	Average
Front Wing (RH)	85	91	87	88
Front Wing (LH)	97	82	88	89
Front Door (RH)	103	102	100	102
Front Door (LH)	106	92	97	98
Rear Door (RH)	89	88	93	90
Rear Door (LH)	109	108	103	107

ชิ้นส่วนยานยนต์ (Car Part)	ความหนาสี Paint Thickness (µm)			
	P1	P2	P3	Average
Rear Wing (RH)	86	87	91	88
Rear Wing (LH)	84	95	96	92
Front Bumper	-	-	-	-
Rear Bumper	-	-	-	-
Bonnet	204	205	196	202
Roof	94	89	92	92
Boot/Tail Gate	88	89	94	90
