I023/0030-86

Mitsubishi Xpander 1.5 GT

# Vehicle Inspection Report

## สรุปผลการตรวจสภาพรถ (Inspection Summary)

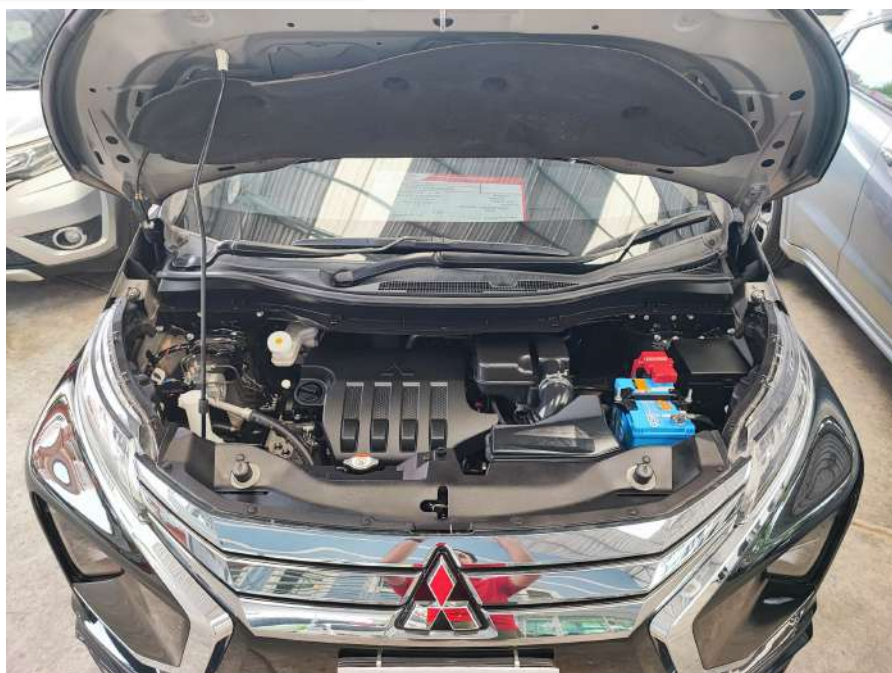
### ภาพห้องเครื่อง

### การทดสอบ แบตเตอรี่ Battery Test

Voltage	12.75	V
Rating	400	CCA
Current	286	CCA
Internal resistance	9.47	mΩ
State of Charge	95	%
State of Health	50	%
Status	CAUTION

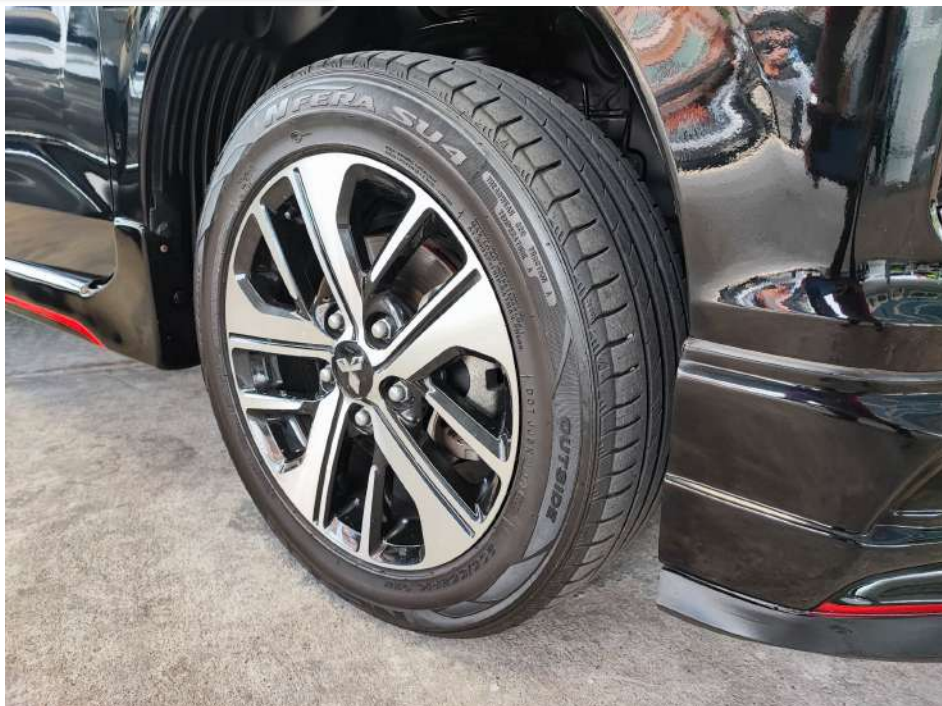
#### ขอบยาง ล้อ

25/22

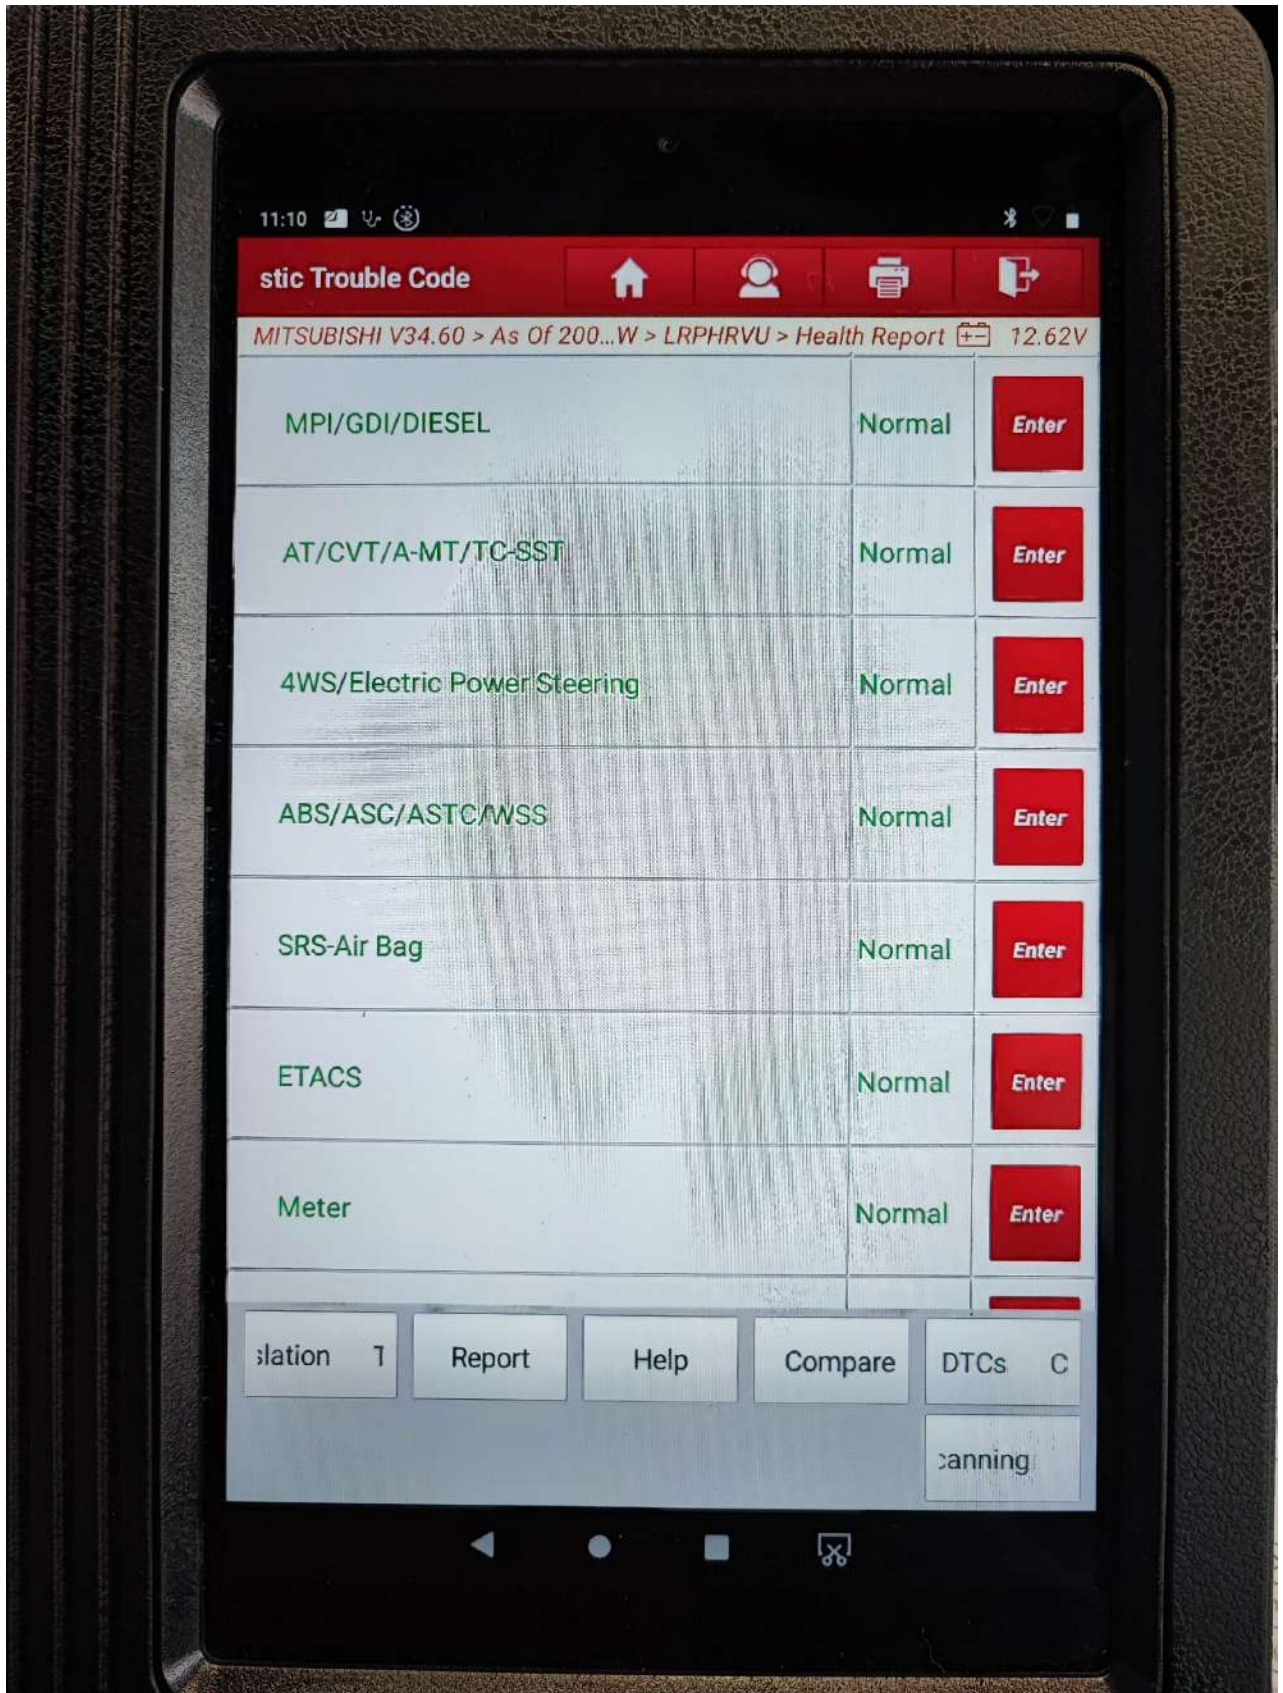
ภาพ OBD

2.17 การวินิจฉัยผ่านทาง OBD2 On-Board Diagnostics (OBD)
