# Vehicle Inspection Report

ยี่ห้อ/รุ่น (Make/Model): HONDA ACCORD	วันที่ตรวจสอบรถยนต์ (Date of Inspection): 28.3.61
เลขตัวถัง (VIN): MRHCR1640FP102106	เลขคำขอบริการ (Job No.) : I018/046-004
เลขเครื่องยนต์ (Engine No.): R20Z31502127	Vehicle Picture:  
ปีผลิต (Build Date): 2015	
สี (Color): เทา	
เลขไมล์ (Mileage): 60908	
เลขทะเบียน (No. Plate): 4กธ 6947	
ทะเบียนหมดอายุ (Registration Expiry): 21 ส.ค 61	
ชื่อลูกค้า Customer Name: Regent Home Car	
ที่อยู่ (Address):	
โทรศัพท์ (Tel):	
สถานที่ตรวจสอบรถ (Inspection Place): Regent Home Car

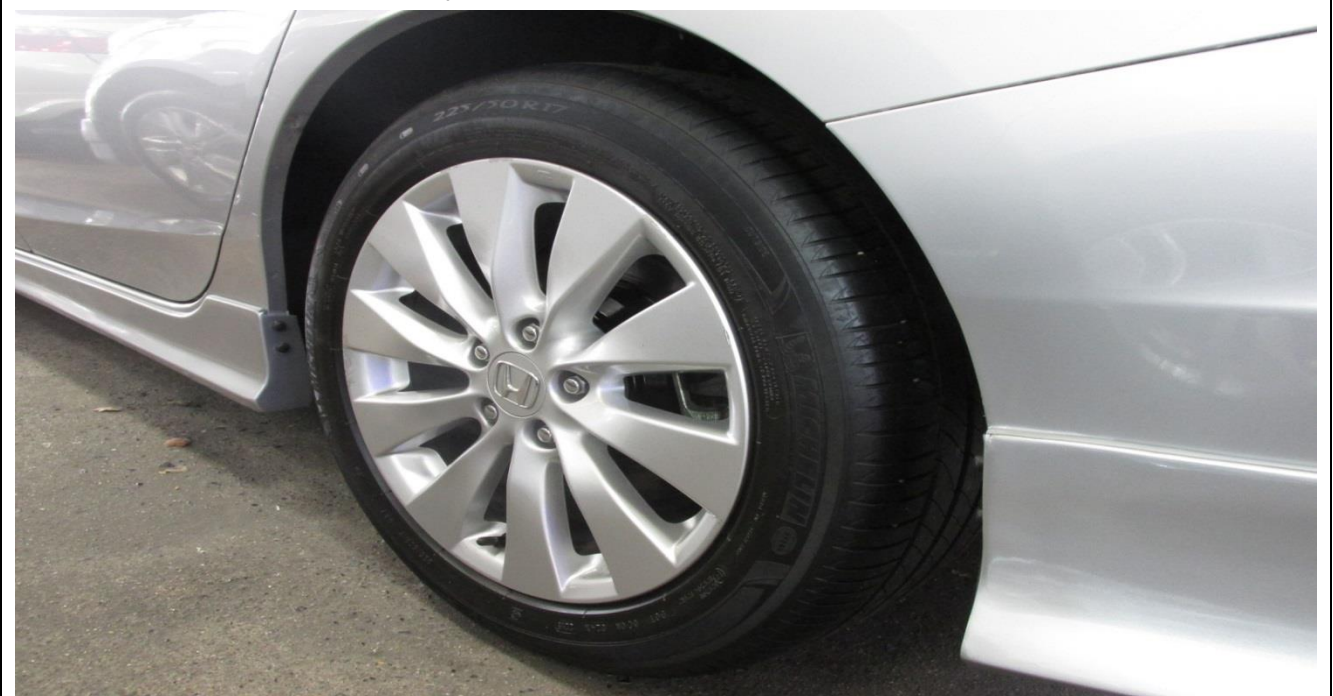
### ภาพโดยรวมของยาง ล้อ และ เบรค - Tyres, Wheels & Brakes Visual Details:

จานเบรค Brake Discs (Front/Rear)	ควรเจียจานเบรคครั้งต่อไปที่เปลี่ยนผ้าเบรค
