# Vehicle Inspection Report

## สรุปผลการตรวจสอบ (Inspection Summary)

ยี่ห้อ/รุ่น (Brand/Model): ISUZU D-MAX 1.9 DDI CAB HI-LANDER M/T	วันที่ตรวจสอบรถยนต์ (Date of Inspection): 14-01-64
หมายเลขตัวถัง (VIN): MP1TFR87JHT023978	เลขคำขอบริการ (Job No.): I020/0148-07
หมายเลขเครื่องยนต์ (Engine No.): RZ4ERB4036	Vehicle Picture:  
ปีที่ผลิต (Build Date): 2017	
สีรถ (Color): ดำ	
ระยะการใช้งาน(Mileage): 124,777 กม.	
หมายเลขทะเบียน (No. Plate): 2 ฒพ 1286 กทม.	
วันครบกำหนดชำระภาษี (Registration Expiry): 23 เม.ย. 64	
ชื่อลูกค้า (Customer Name): บริษัท แมคคอย ออโต้เอ็กซ์เพิร์ท จำกัด	
ที่อยู่(Address): เลียบทางด่วนวงแหวนกาญจนาภิเษก	
โทรศัพท์ (Tel): 096-060-5966	
สถานที่ตรวจสอบรถ (Inspection Place): บริษัท แมคคอย ออโต้เอ็กซ์เพิร์ท จำกัด

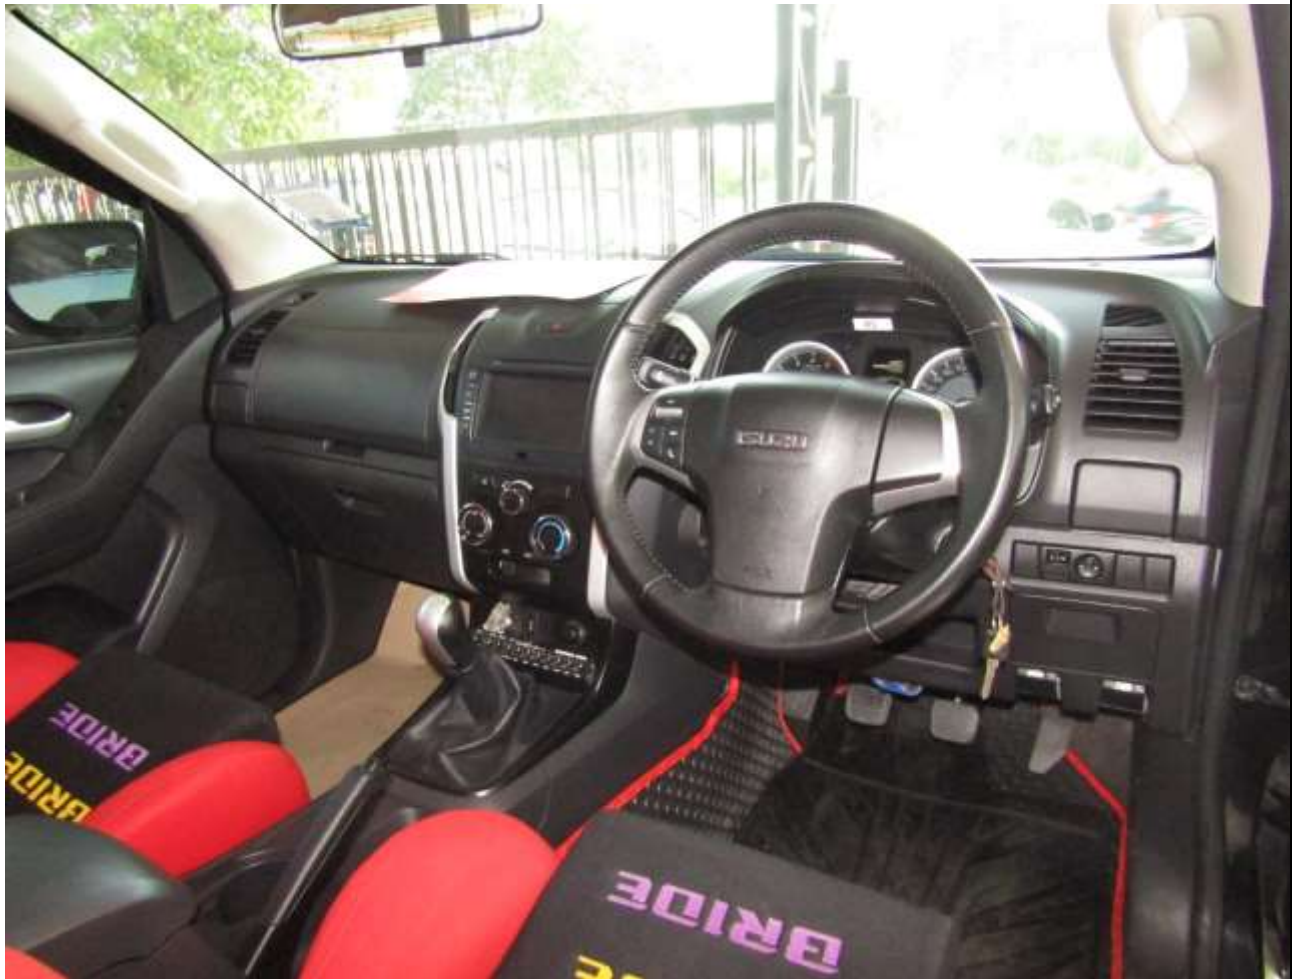
### ภาพภายในด้านหน้า หลัง และ จุดบกพร่อง - Interior Visual Details (Front, Rear and/or Defect):

ที่นั่ง สภาพ Seat Appearance	สภาพดีตามอายุการใช้งาน
 	การทำงาน การปรับ และการล็อก เบาะ Seat Adjust functional	ทำงานได้ดี
 	สภาพ รางใต้เบาะ Seat slide adjust rail	สภาพดีตามอายุการใช้งาน
 	เข็มขัดนิรภัย Seat Belts	สภาพดีตามอายุการใช้งาน

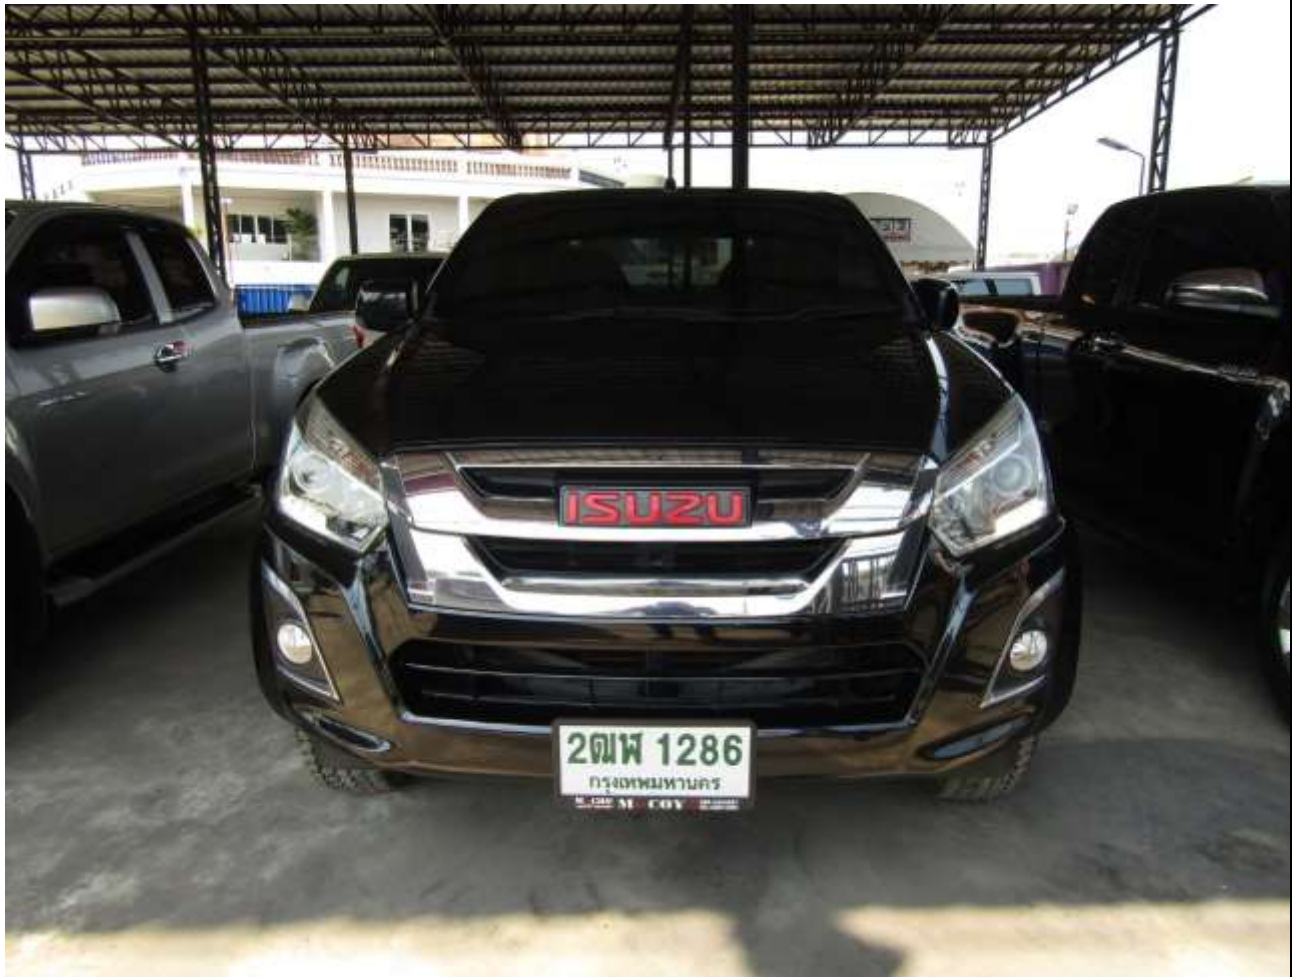
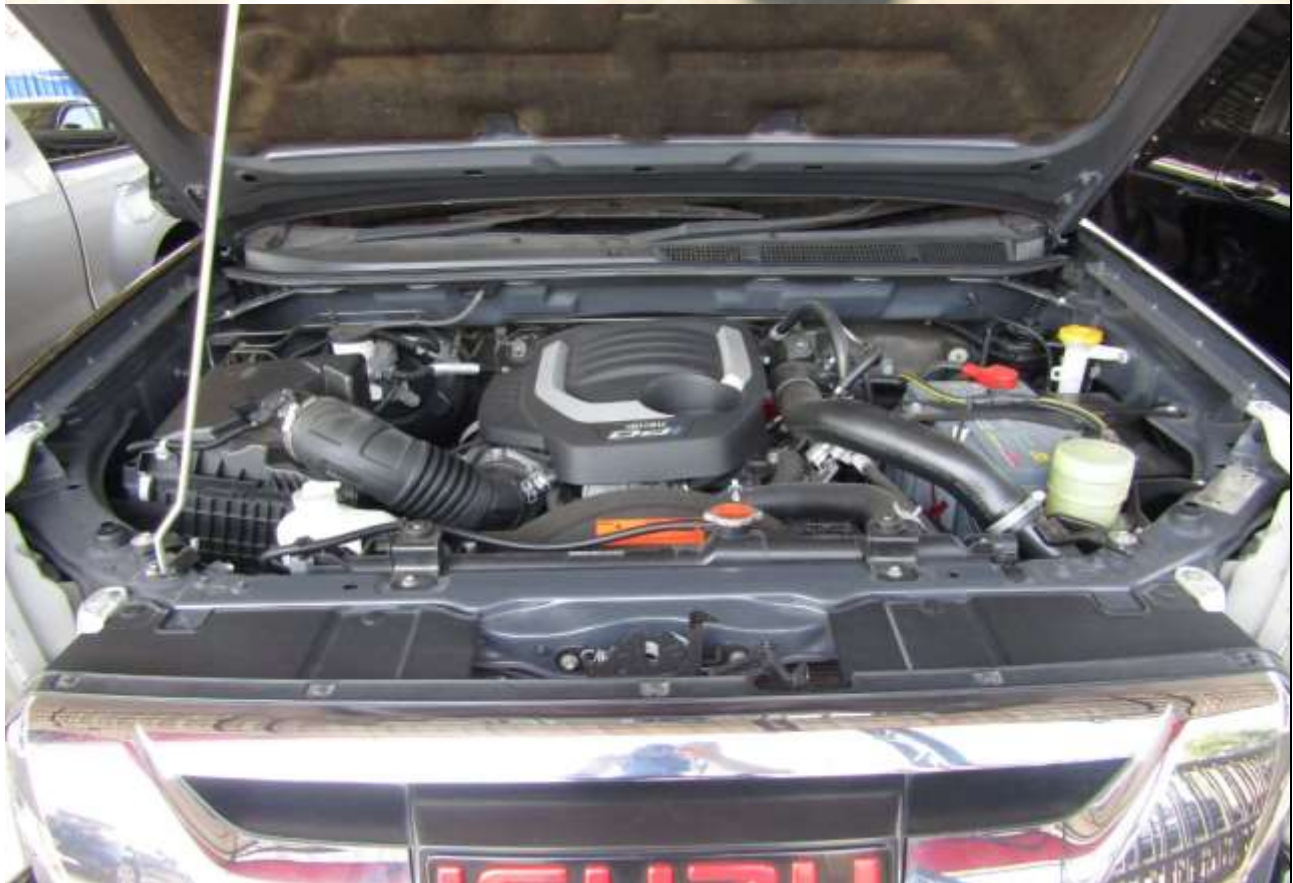
ภาพภายนอก - Exterior Visual Details:

กันชนหน้า Front Bumper	สภาพดี
 	คาน รับกันชนหน้า (ขวา) Front Side Member (Right) Appearance	สภาพดี
 	คาน รับกันชนหน้า (ซ้าย) Front Side Member (Left) Appearance	สภาพดี
 	ฝากระโปรงหน้ารถ Bonnet	สภาพดี
 	กระจกบังลมหน้า Windshield	สภาพดี
 	หลังคา Roof	สภาพดี
 	สภาพ และการทำงาน หลังคาชั้นรูป หลังคาเปิดประทุน Sunroof/Convertible functional and appearance	สภาพดี
 	ประตูหน้าขวา Front Right Door	สภาพดี
 	ประตูหลังขวา Rear Right Door	สภาพดี
 	บันไดขายน้าด้านขวา Right Rocker Panel	สภาพดี
 	ประตูหน้าซ้าย Front Left Door	สภาพดี
 	ประตูหลังซ้าย Rear Left Door	สภาพดี
 	บันไดขายน้าด้านซ้าย Left Rocker Panel	สภาพดี
 	ประตูท้าย, ฝากระโปรงท้าย Rear Tail Gate	สภาพดี

กระจกบังลมหลัง Rear Screen	สภาพดี
	กันชนหลัง Rear Bumper	สภาพดี
	คาน รับกันชนหลัง (ขวา) Rear Side Member (Right) Appearance	สภาพดี
	คาน รับกันชนหลัง (ซ้าย) Rear Side Member (Right) Appearance	สภาพดี
	เสาโครงสร้าง A ขวา Right A-Pillar	สภาพดี
	เสาโครงสร้าง B ขวา Right B-Pillar	สภาพดี
	เสาโครงสร้าง C ขวา Right C-Pillar	สภาพดี
	เสาโครงสร้าง A ซ้าย Left A-Pillar	สภาพดี
	เสาโครงสร้าง B ซ้าย Left B-Pillar	สภาพดี
	เสาโครงสร้าง C ซ้าย Left C-Pillar	สภาพดี
	ระบบบังคับเลี้ยว Steering Components	สภาพดี
