I023/0393-1

Mitsubishi Mirage 1.2 GLX Special Edition

Dec 15, 2023

Vehicle Inspection Report สรุปผลการตรวจสภาพรถ (Inspection Summary)

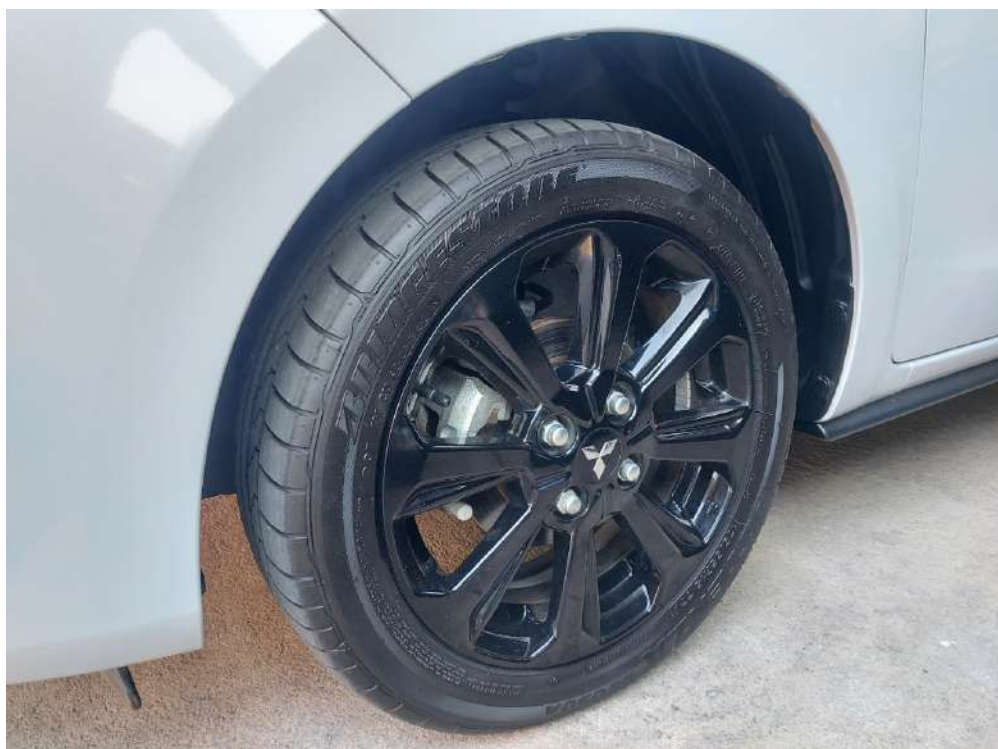
ขอบยาง ล้อ

31/21
