# Vehicle Inspection Report

ยี่ห้อ/รุ่น (Brand/Model): HONDA JAZZ	วันที่ตรวจสอบรถยนต์ (Date of Inspection): 26.06.61
หมายเลขตัวถัง (VIN): MRHGE88509P105953	เลขคำขอบริการ (Job No.): IO18/095-024
หมายเลขเครื่องยนต์ (Engine No.): L15A79P25927	Vehicle Picture:

ปีที่ผลิต (Build Date): 2009	
สีรถ (Color): ขาว	
ระยะการใช้งาน(Mileage): 81,036 ก.ม.	
หมายเลขทะเบียน (No. Plate): ฉว 5469	
วันครบกำหนดชำระภาษี (Registration Expiry): 17 ก.ค 61	
ชื่อลูกค้า (Customer Name): เก่ง พระราม9	
ที่อยู่(Address): ถนนพระราม9	
โทรศัพท์ (Tel):	
สถานที่ตรวจสอบรถ (Inspection Place): เก่ง พระราม9

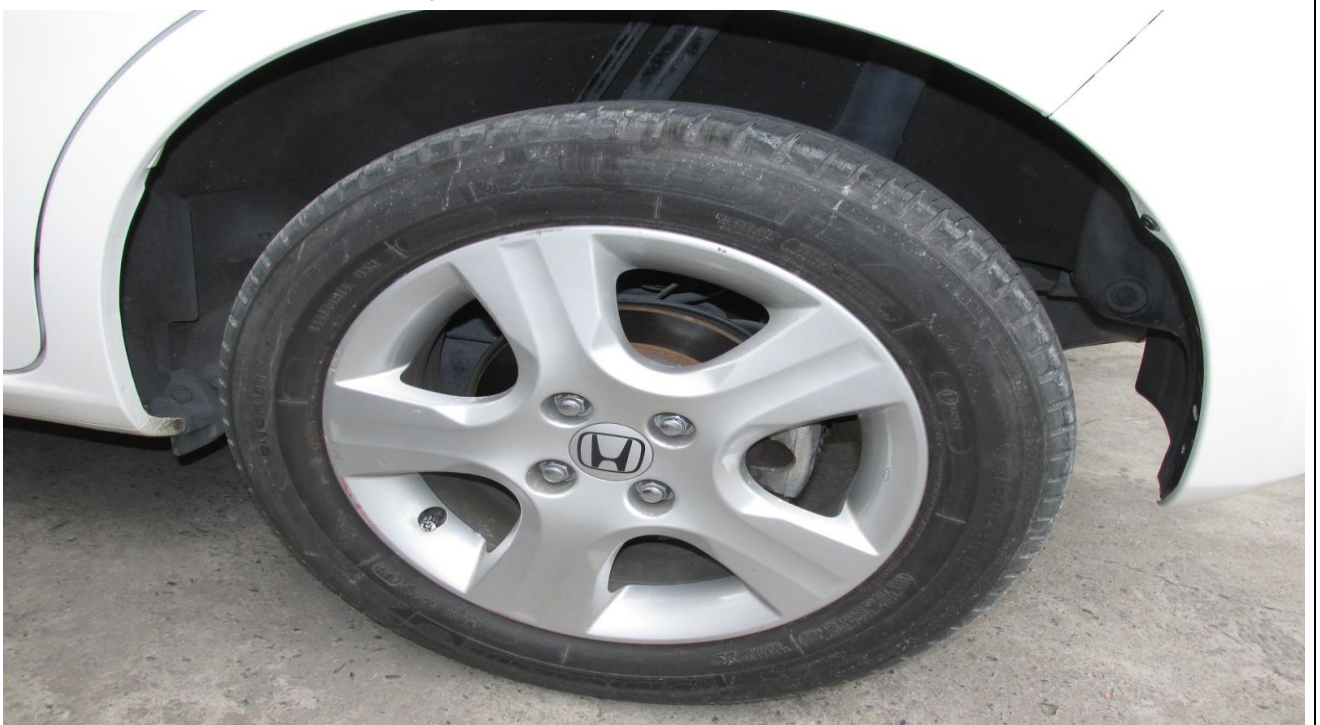
### ภาพโดยรวมของยาง ล้อ และ เบรค - Tyres, Wheels & Brakes Visual Details:

สภาพยางรถยนต์, สปีดคาร์ท/ปี ผลิต Tyres Appearance, Year	1913 ยางสภาพพอใช้ ควรเปลี่ยนยางใหม่

จานดิสเบรค(หน้า/หลัง) Brake Discs (Front/Rear)	ควรเจียจานเบรคครั้งต่อไปที่เปลี่ยนผ้าเบรค
