Vehicle Inspection Report

ยี่ห้อ/รุ่น (Make/Model): TOYOTA COROLLA ALTIS	วันที่ตรวจสอบรถยนต์ (Date of Inspection): 24.4.61
เลขตัวถัง (VIN): MRO53REH404601021	เลขคำขอบริการ (Job No.): IO18/057-012
เลขเครื่องยนต์ (Engine No.): 2ZR-Y016849	Vehicle Picture:
ปีผลิต (Build Date): 2014	 
สี (Color): เทา	
เลขไมล์ (Mileage): 177268	
เลขทะเบียน (No. Plate): 3กข 5791	
ทะเบียนหมดอายุ (Registration Expiry): 19 มี.ค 61	
ชื่อลูกค้า Customer Name: .1 กฤษกร (ศูนย์รวมรถบ้านรามอินทราซอย 5) ตลาดรถกลางคืน	
ที่อยู่ (Address):	
โทรศัพท์ (Tel):	
สถานที่ตรวจสอบรถ (Inspection Place):	
.1 กฤษกร (ศูนย์รวมรถบ้านรามอินทราซอย5) ตลาดรถกลางคืน

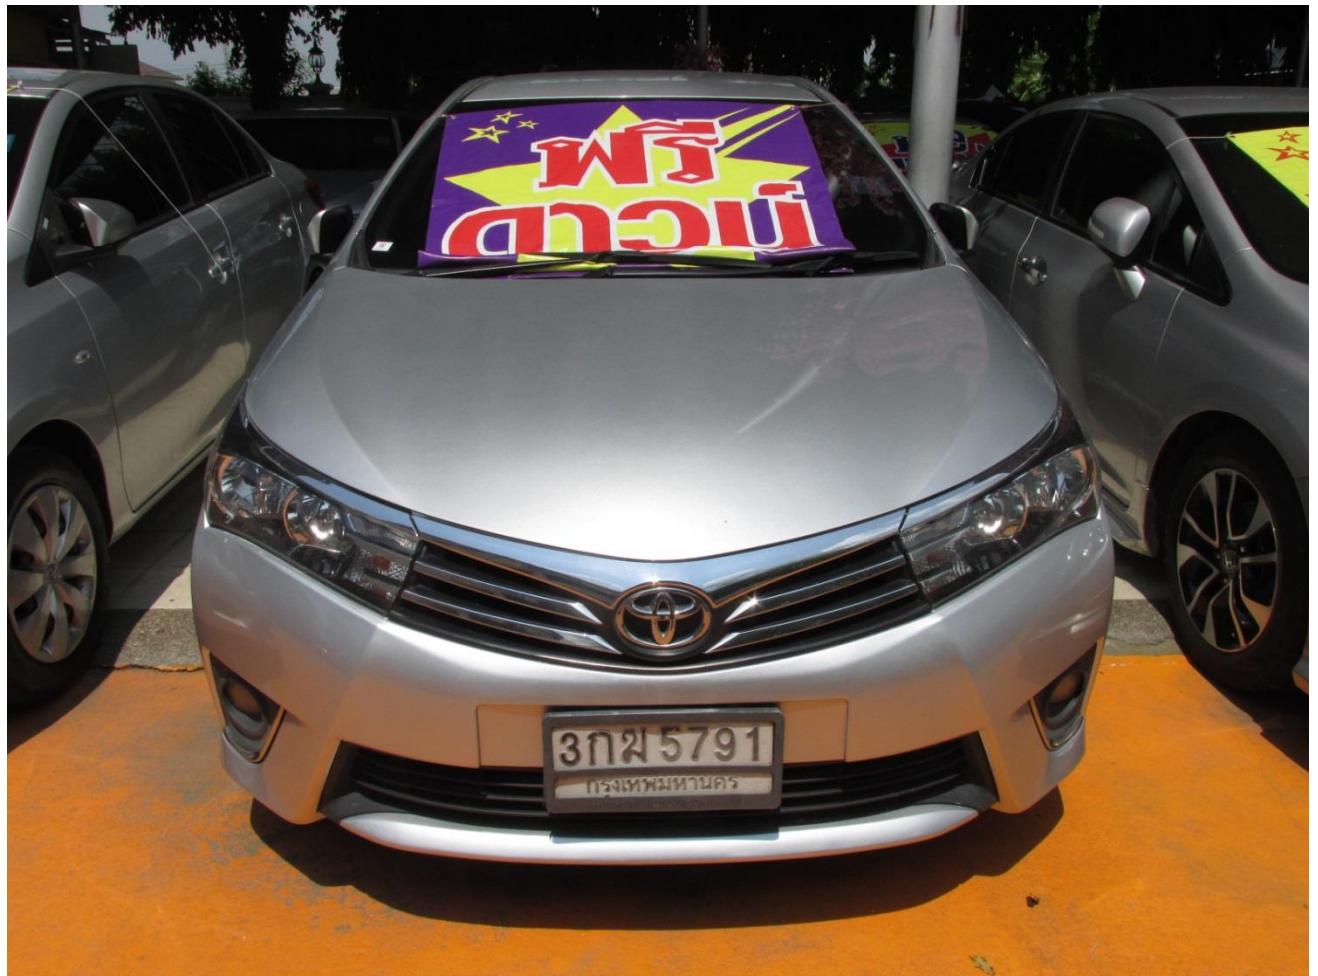
ภาพภายนอก - Exterior Visual Details:

กันชนหน้า Front Bumper	ประกอบไม่สนิท

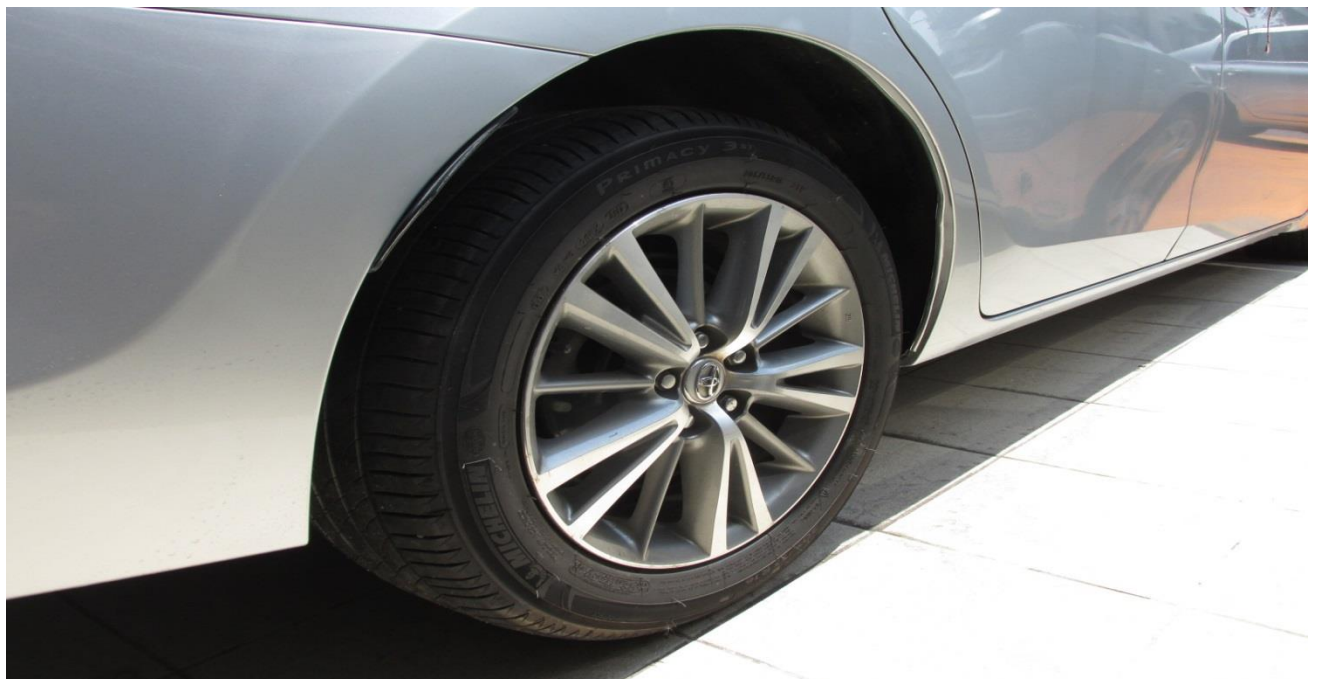
ภาพโดยรวมของยาง ล้อ และ เบรค - Tyres, Wheels & Brakes Visual Details:

สภาพยางรถยนต์, เดือน/ปี ผลิต Tyres Appearance, Year	ปียางผลิต 2117 ยางสภาพใหม่

จานเบรค Brake Discs (Front/Rear)	ควรเจียจานเบรคครั้งต่อไปที่เปลี่ยนผ้าเบรค
