# Vehicle Inspection Report

## สรุปผลการตรวจสอบ (Inspection Summary)

ยี่ห้อ/รุ่น (Brand/Model): TOYOTA COROLLA ALTIS 1.6G AT	วันที่ตรวจสอบรถยนต์ (Date of Inspection): 07.01.62
หมายเลขตัวถัง (VIN): MR053REH104525548	เลขคำขอบริการ (Job No.): I018/101-077
หมายเลขเครื่องยนต์ (Engine No.): 1ZR-X484377	Vehicle Picture:

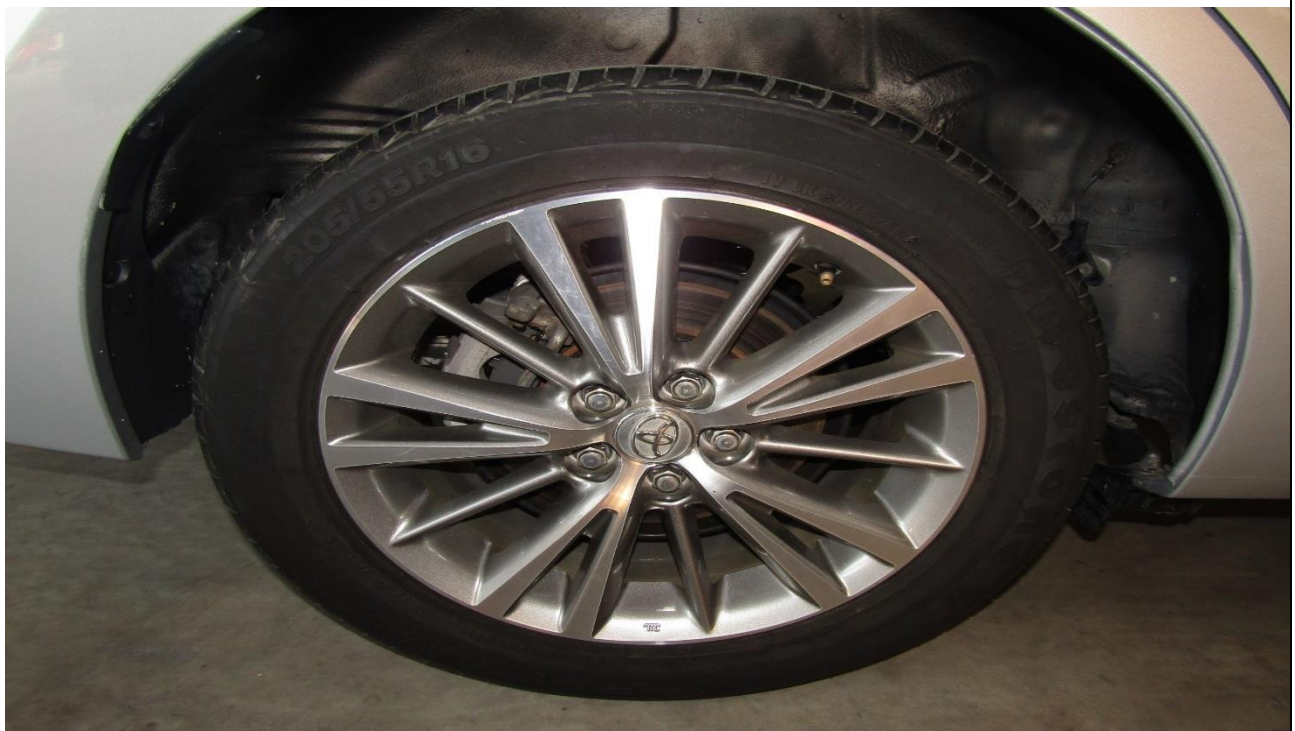
### ภาพโดยรวมของยาง ล้อ และ เบรค - Tyres, Wheels & Brakes Visual Details:

จานดิสเบรค(หน้า/หลัง) Brake Discs (Front/Rear)	ควรเจียจานเบรคครั้งต่อไปที่เปลี่ยนผ้าเบรค

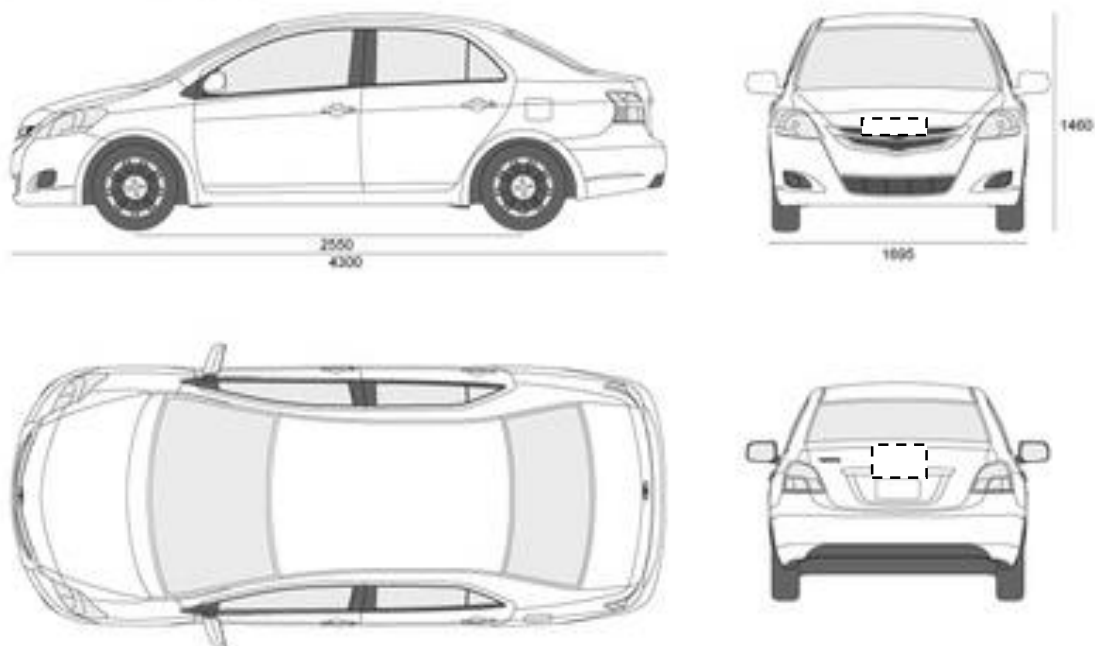
ความหนาสีรอบรถเก๋ง 3,4 และ 5 ประตู - Paint Thickness on 3,4 and 5 door car:

ชิ้นส่วนยานยนต์ (Car Part)	ความหนาสี Paint Thickness (µm)			
	P1	P2	P3	Average
Front Wing (RH)	68	80	90	79
Front Wing (LH)	79	69	74	74
Front Door (RH)	80	67	91	79
Front Door (LH)	78	62	69	70
Rear Door (RH)	70	71	77	73
Rear Door (LH)	66	68	72	69

ชิ้นส่วนยานยนต์ (Car Part)	ความหนาสี Paint Thickness (µm)			
	P1	P2	P3	Average
Rear Wing (RH)	90	100	101	97
Rear Wing (LH)	155	153	142	150
Front Bumper				
Rear Bumper				
Bonnet	110	88	92	97
Roof	68	65	71	68
Boot/Tail Gate	151	153	140	148
