I023/0064-10

Toyota Corolla Altis 1.6 G

Mar 12, 2024

Vehicle Inspection Report

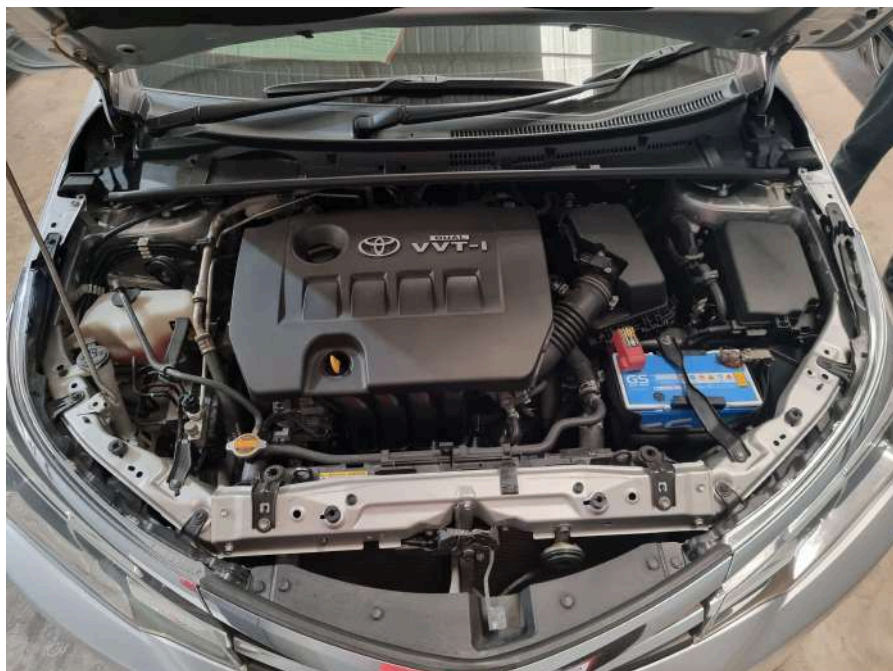
ภาพห้องเครื่อง

Voltage	12.93	V
Rating	400	CCA
Current	221	CCA
Internal resistance	12.65	mΩ
State of Charge	100	%
State of Health	19	%
Status	REPLACE

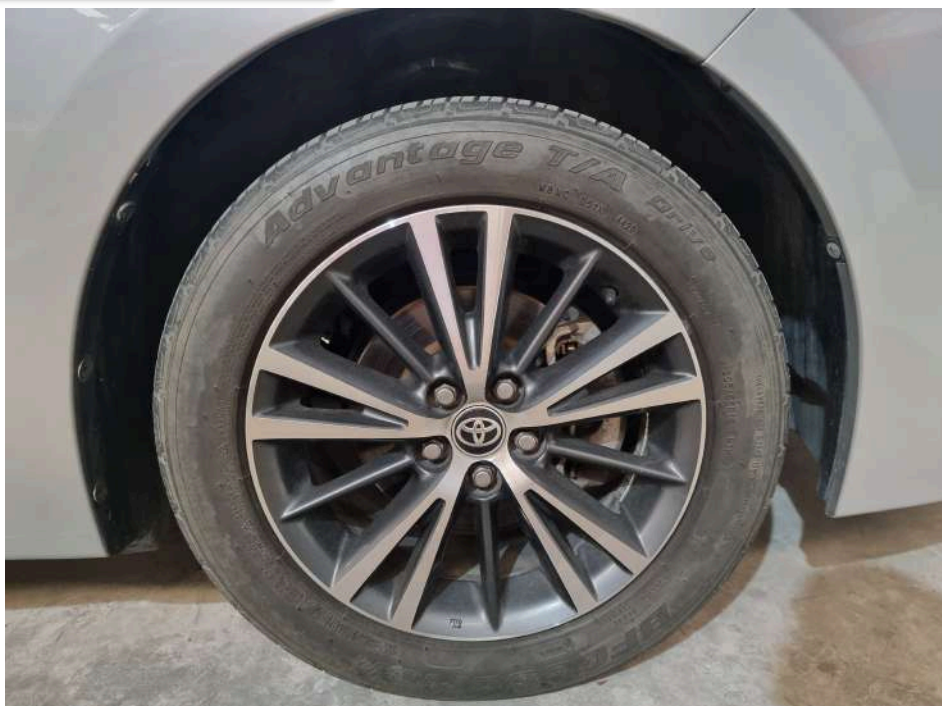
ขอบยาง ล้อ

44/20
