# Vehicle Inspection Report

## สรุปผลการตรวจสอบ (Inspection Summary)

ยี่ห้อ/รุ่น (Brand/Model): TOYOTA HILUXREVO 2.4 E PRERUNNER SMARTCAB	วันที่ตรวจสอบรถยนต์(Date of Inspection): 30-11-61
หมายเลขตัวถัง (VIN): MR0JB8DC602703786	เลขคำขอบริการ (Job No.) : I018/097-048
หมายเลขเครื่องยนต์ (Engine No.): 2GD4023979	Vehicle Picture:

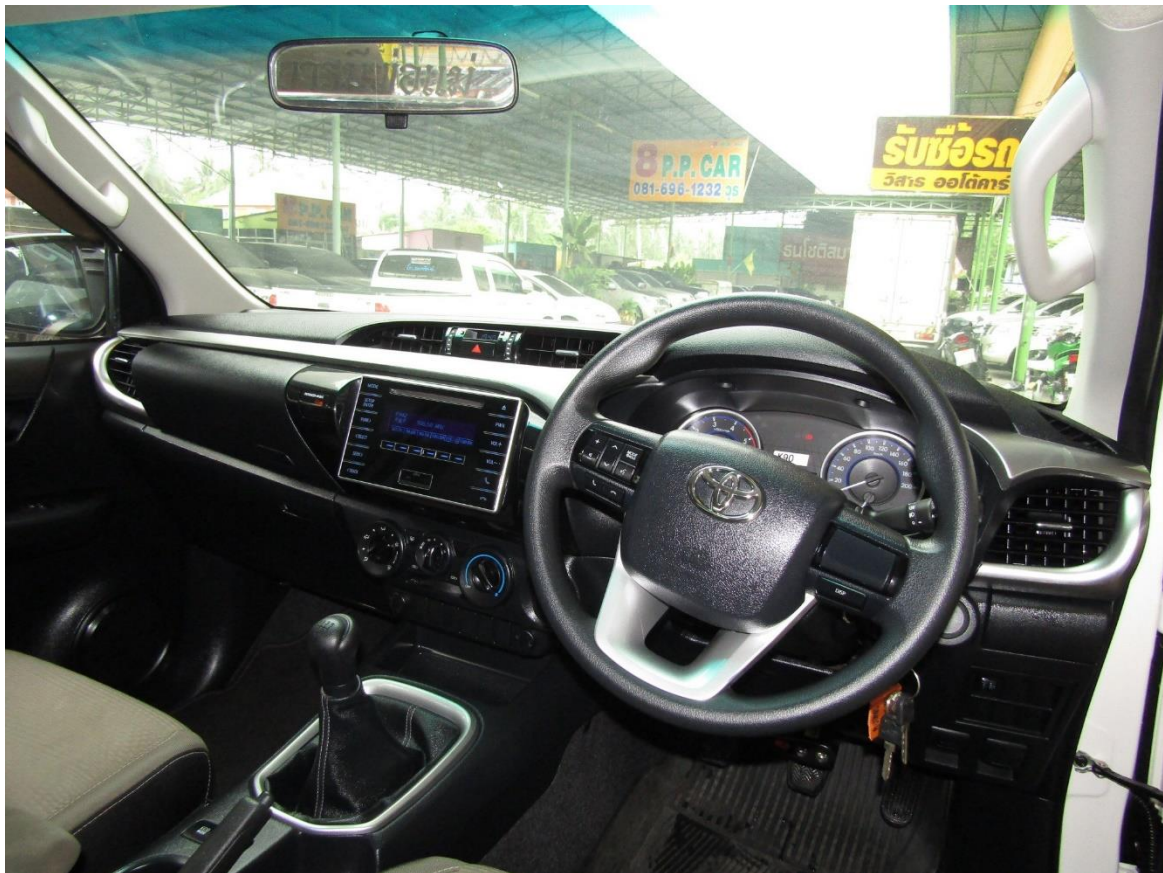
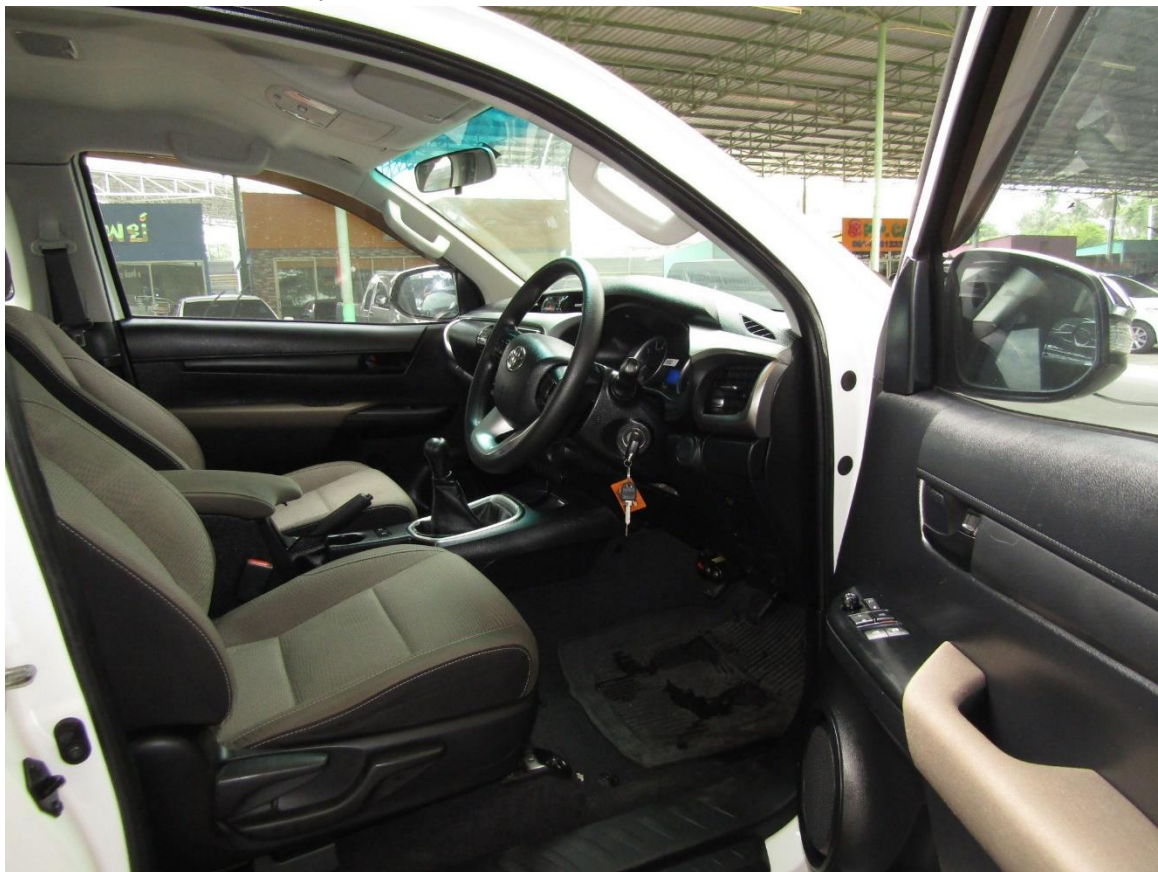
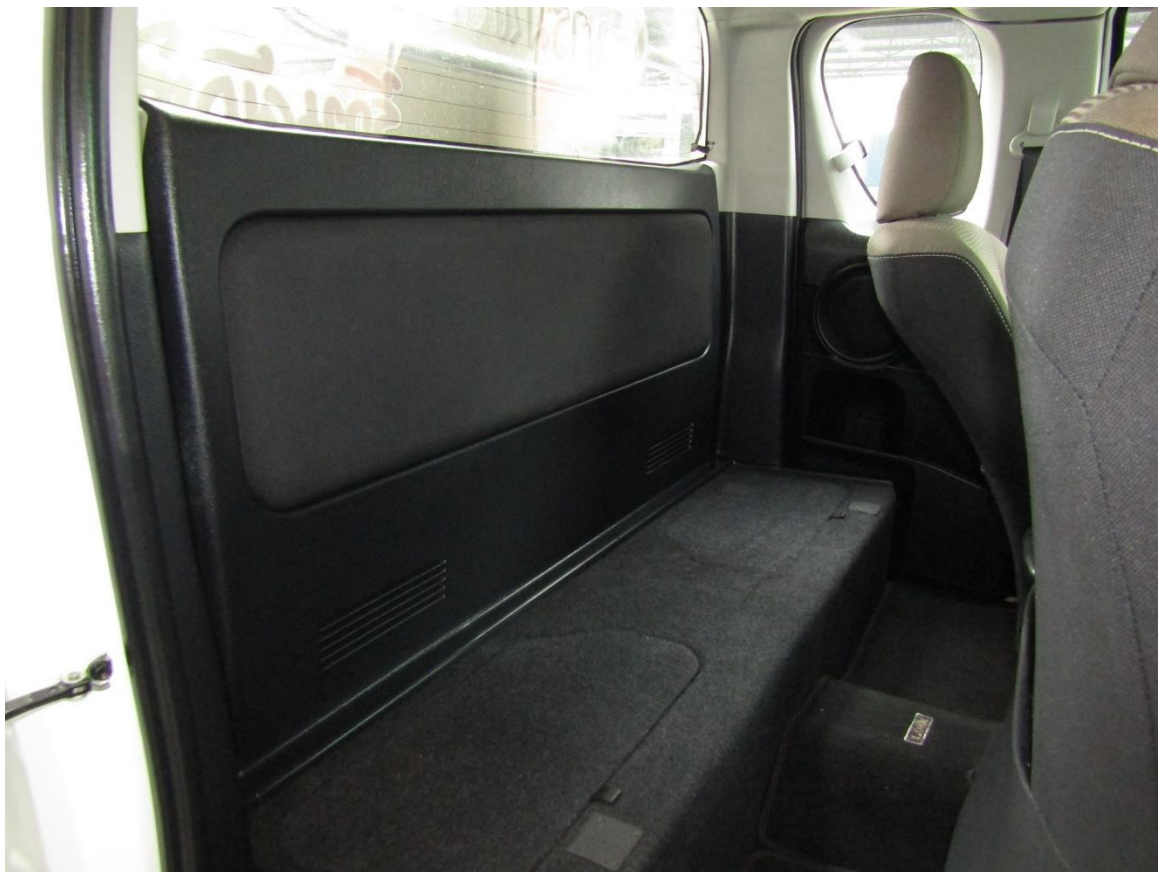
### ภาพภายในด้านหน้า หลัง และ จุดบกพร่อง - Interior Visual Details (Front, Rear and/or Defect):

ภาพภายในด้านหน้า หลัง และ จุดบกพร่อง (ต่อ) - Interior Visual Details (Front, Rear and/or Defect) (Continued):

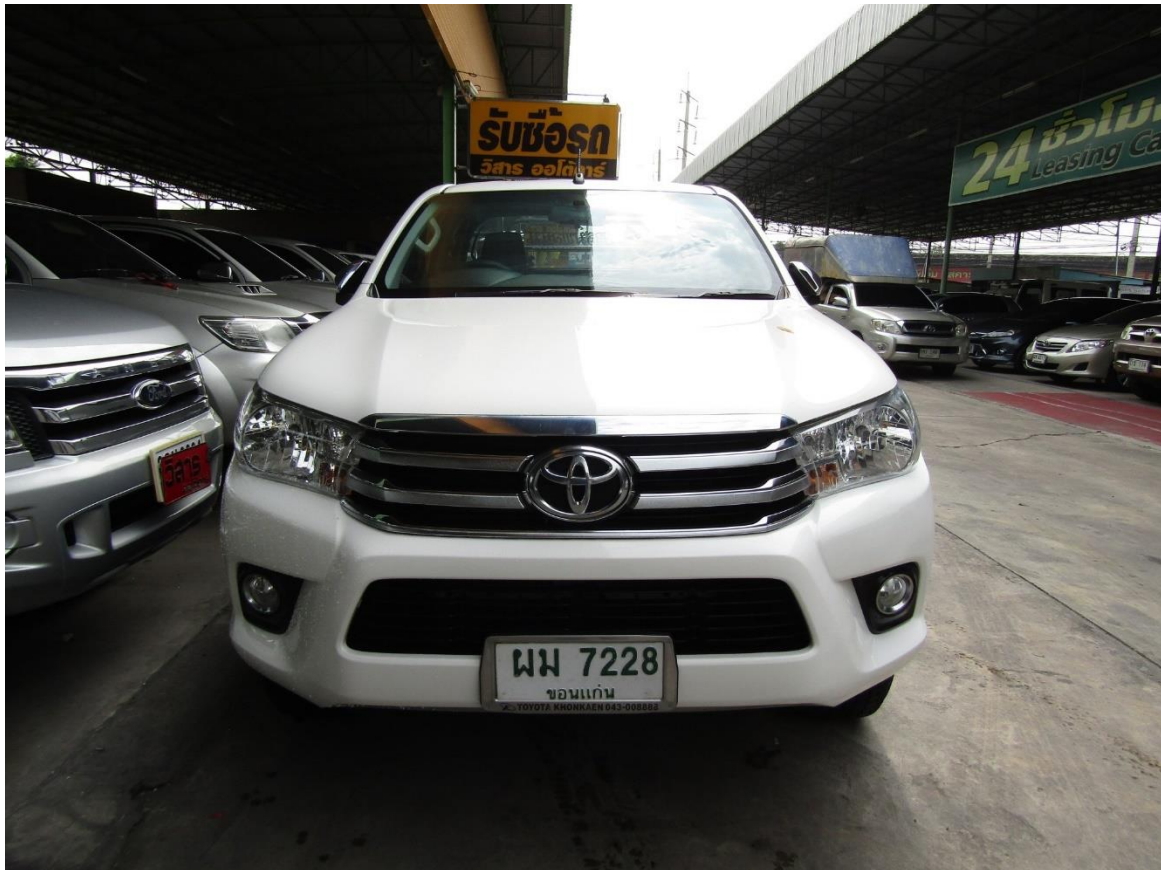
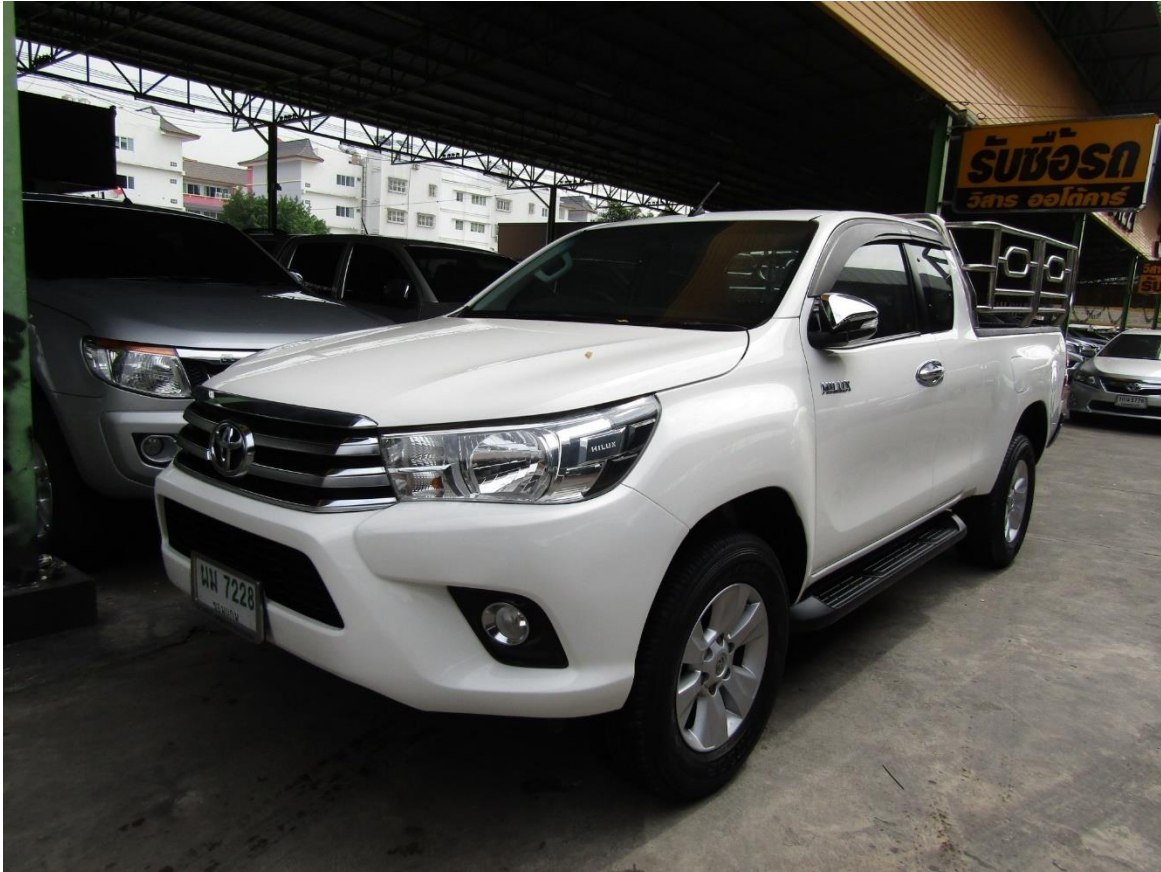
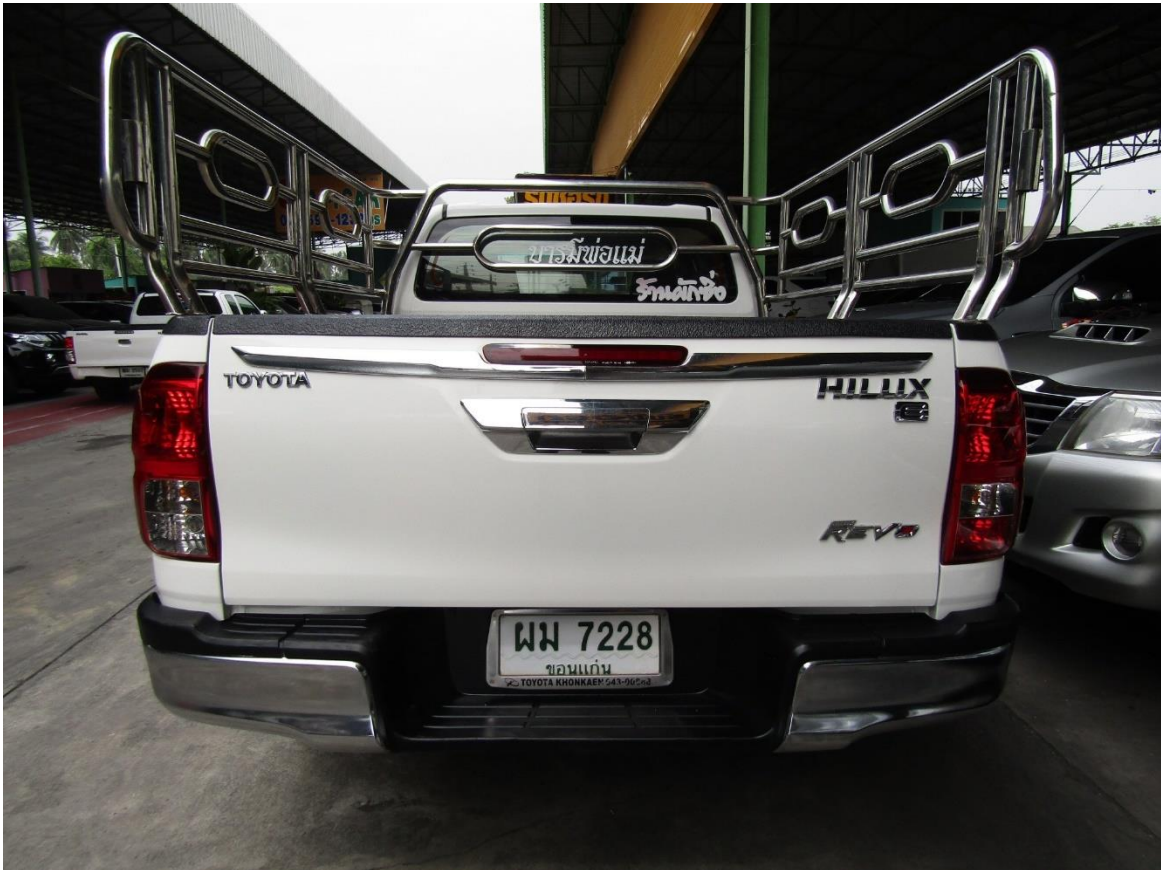
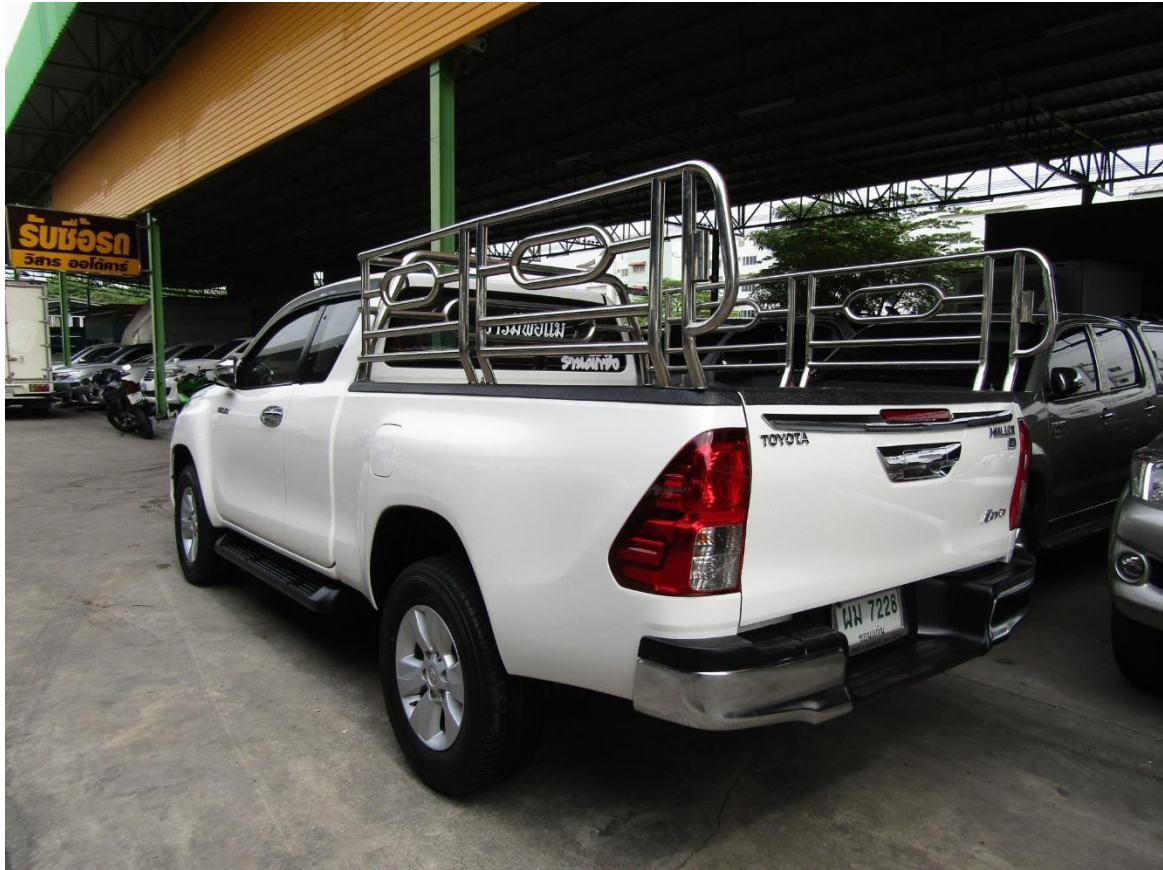
### ภาพภายนอก - Exterior Visual Details:

ภาพภายนอก (ต่อ) - Exterior Visual Details (Continued):

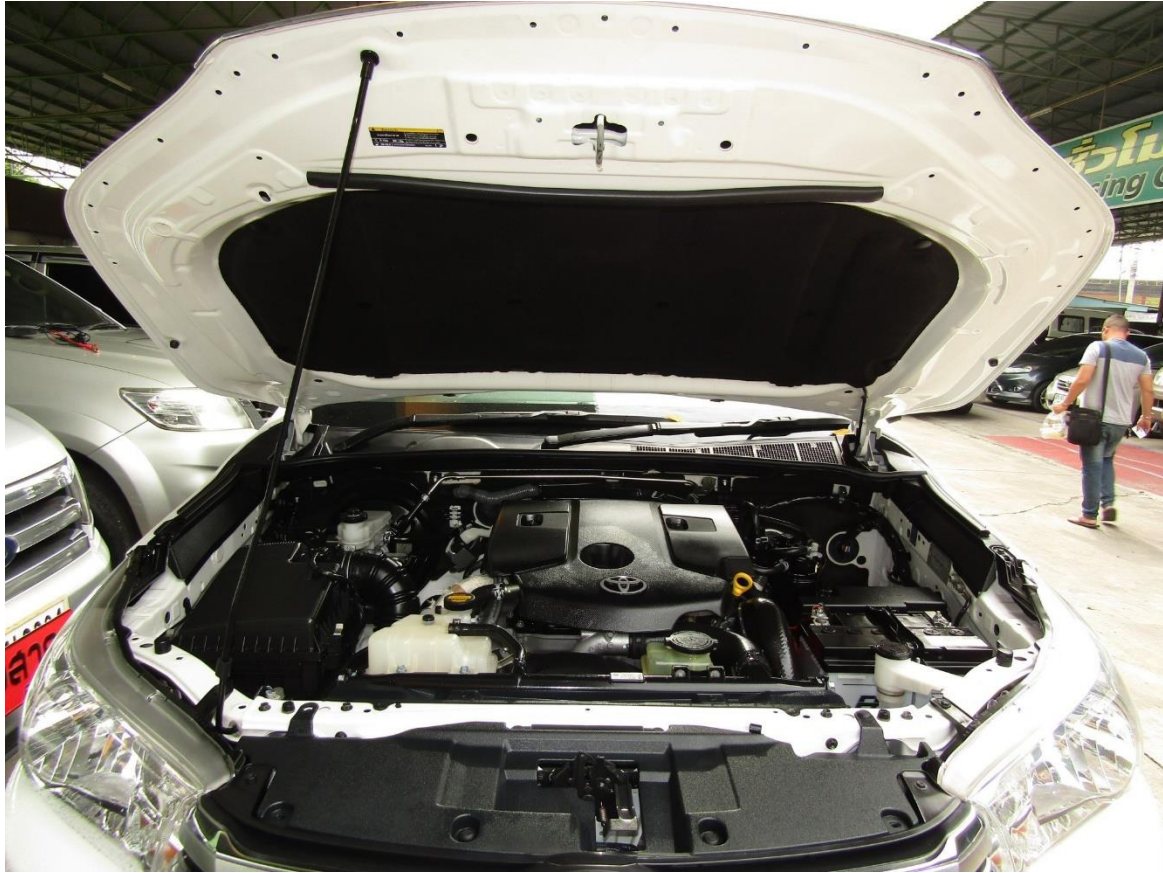
การทดสอบ แบตเตอรี่ Battery Test	<table border="1"> <thead> <tr> <th colspan="2">Battery Test</th> </tr> </thead> <tbody> <tr> <td>Voltage</td> <td>12.14 V</td> </tr> <tr> <td>Rating</td> <td>490 CCA</td> </tr> <tr> <td>Current</td> <td>227 CCA</td> </tr> <tr> <td>Internal resistance</td> <td>11.93 mΩ</td> </tr> <tr> <td>State of Charge</td> <td>34 %</td> </tr> <tr> <td>State of Health</td> <td>26 %</td> </tr> <tr> <td>Status</td> <td>Replace</td> </tr> <tr> <td>Test Date</td> <td>30.11.61</td> </tr> </tbody> </table>	Battery Test		Voltage	12.14 V	Rating	490 CCA	Current	227 CCA	Internal resistance	11.93 mΩ	State of Charge	34 %	State of Health	26 %	Status	Replace	Test Date	30.11.61	<table border="1"> <thead> <tr> <th colspan="2">Charging System Test at 2000 rpm</th> </tr> </thead> <tbody> <tr> <td>Voltage</td> <td>13.28 V</td> </tr> <tr> <td>Status</td> <td>Normal</td> </tr> <tr> <th colspan="2">Start System Test</th> </tr> <tr> <td>Start Voltage</td> <td>8.23 V</td> </tr> <tr> <td>Status</td> <td>Normal</td> </tr> <tr> <th colspan="2">Max. Load Test at 2000 rpm</th> </tr> <tr> <td>Max. Load Voltage</td> <td>13.19 V</td> </tr> <tr> <td>Status</td> <td>Normal</td> </tr> </tbody> </table>	Charging System Test at 2000 rpm		Voltage	13.28 V	Status	Normal	Start System Test		Start Voltage	8.23 V	Status	Normal	Max. Load Test at 2000 rpm		Max. Load Voltage	13.19 V	Status	Normal

ภาพห้องเครื่อง - Engine Bay Visual Details:

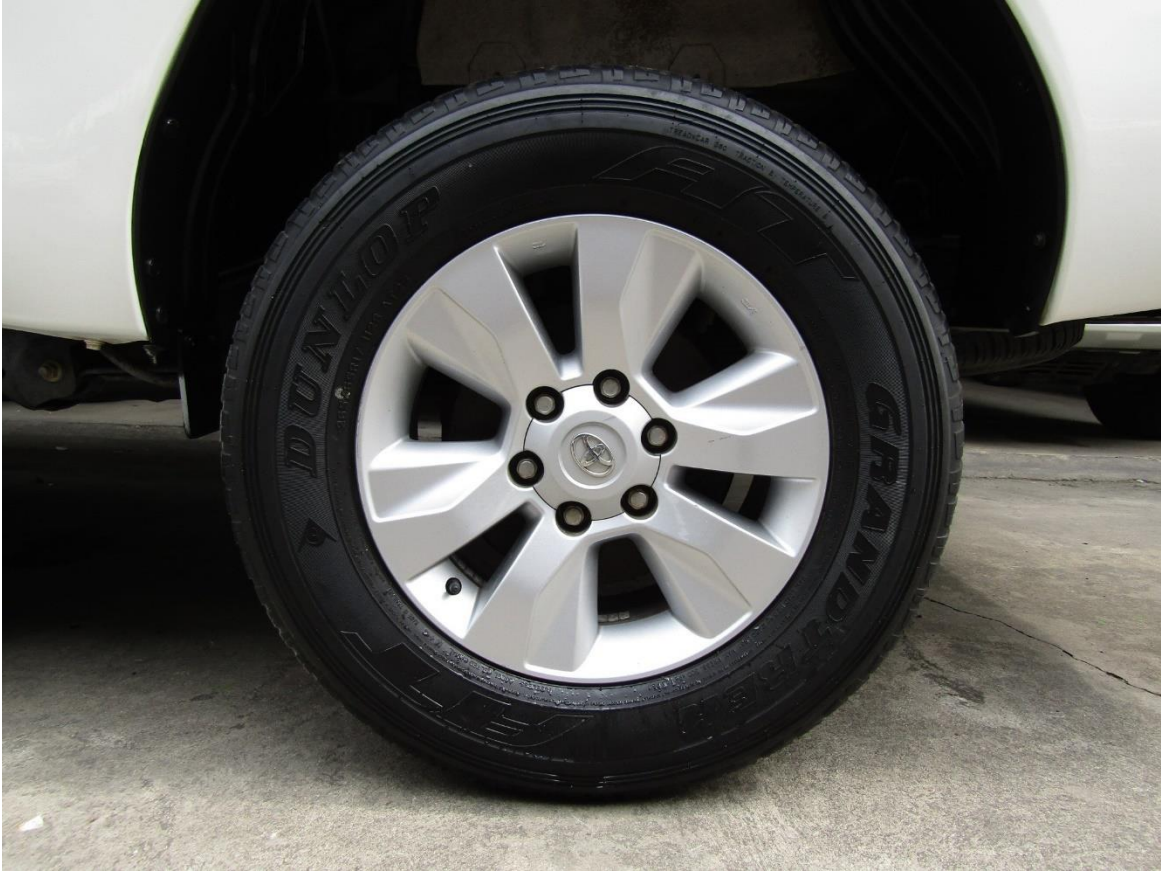
สภาพยางรถยนต์, สัปดาห์/ปี ผลิต Tyres Appearance, Year	2615
 	สภาพล้อรถ Wheel Rims Appearance	สภาพตามอายุการใช้งาน
 	ยางอะไหล่ และล้อ Spare Tyre & Rim	สภาพตามอายุการใช้งาน
 	คาลลิเปอร์เบรค และท่อน้ำมัน Brake Hose Callipers & Pipes	สภาพปกติไม่พบการรั่วซึม
 	ผ้าดิสเบรค (หน้า/หลัง) Brake Pads (Front/Rear)	สภาพตามอายุการใช้งาน
 	จานดิสเบรค Brake Discs (Front/Rear)	ควรเจียจานเบรคครั้งต่อไปที่เปลี่ยนผ้าเบรค
 	ดรัมเบรคล้อหลัง Brakes and Drums any No Leakage	สภาพตามอายุการใช้งาน
 	การทำงานของเบรคมือ Park Brake function	ระยะการทำงานปกติ
 	คำแนะนำอื่นๆ Other	N/A

ภาพโดยรวมของยาง ล้อ และ เบรค - Tyres, Wheels & Brakes Visual Details:

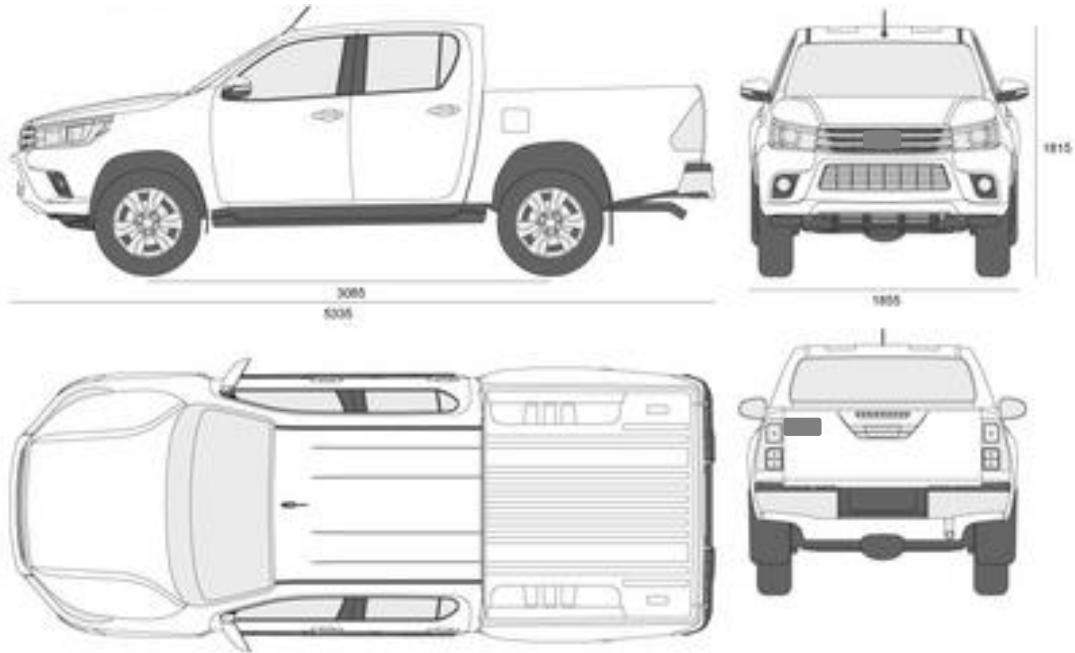
ความหนาสีรอบรถกระบะ (ตอนเดียว, แค็บ และ 4 ประตู) - Paint Thickness on Pickup (Single Cab, Extend Cab and Double Cab):

ชิ้นส่วนยานยนต์ (Car Part)	ความหนาสี Paint Thickness (µm)			
	P1	P2	P3	Average
Front Wing (RH)	192	161	204	186
Front Wing (LH)	218	156	158	177
Front Door (RH)	208	161	202	190
Front Door (LH)	338	160	213	237
Rear Door (RH)				
Rear Door (LH)				
Extra Cab (RH)	234	285	205	241
Extra Cab (LH)	260	140	207	202

ชิ้นส่วนยานยนต์ (Car Part)	ความหนาสี Paint Thickness (µm)			
	P1	P2	P3	Average
Bonnet	144	156	158	153
Roof	74	75	78	76
Boot/Tail Gate	137	164	162	154
Tray (RH)	207	205	148	187
Tray (LH)	160	199	150	170
Front Bumper				
Rear Bumper
