Vehicle Inspection Report

สรุปผลการตรวจสอบ (Inspection Summary)

ยี่ห้อ/รุ่น (Make/Model): BENZ E280	วันที่ตรวจสอบรถยนต์ (Date of Inspection): 05.04.61
เลขตัวถัง (VIN): WDD211054 6L 001128	เลขคำขอบริการ (Job No.) : I018/033-001
เลขเครื่องยนต์ (Engine No.): 272943 30 407880	Vehicle Picture:  
ปีผลิต (Build Date): 2006	
สี (Color): เทา	
เลขไมล์ (Mileage): 168046	
เลขทะเบียน (No. Plate): 7กฏ 7818	
ทะเบียนหมดอายุ (Registration Expiry): 27 ก.พ 62	
ชื่อลูกค้า Customer Name: START AUTO CAR	
ที่อยู่ (Address):	
โทรศัพท์ (Tel):	
สถานที่ตรวจสอบรถ (Inspection Place): START AUTO CAR

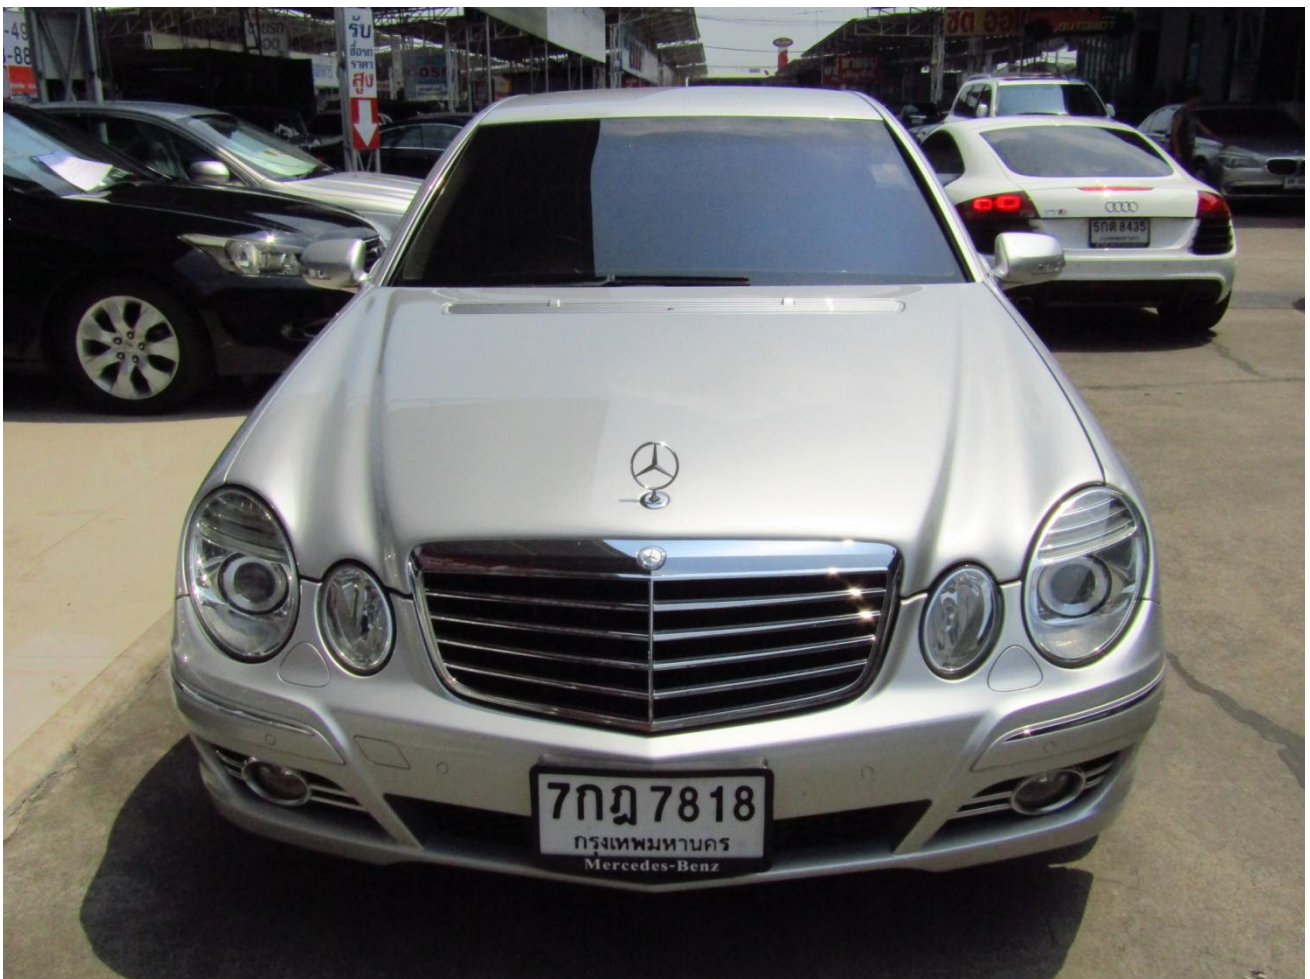
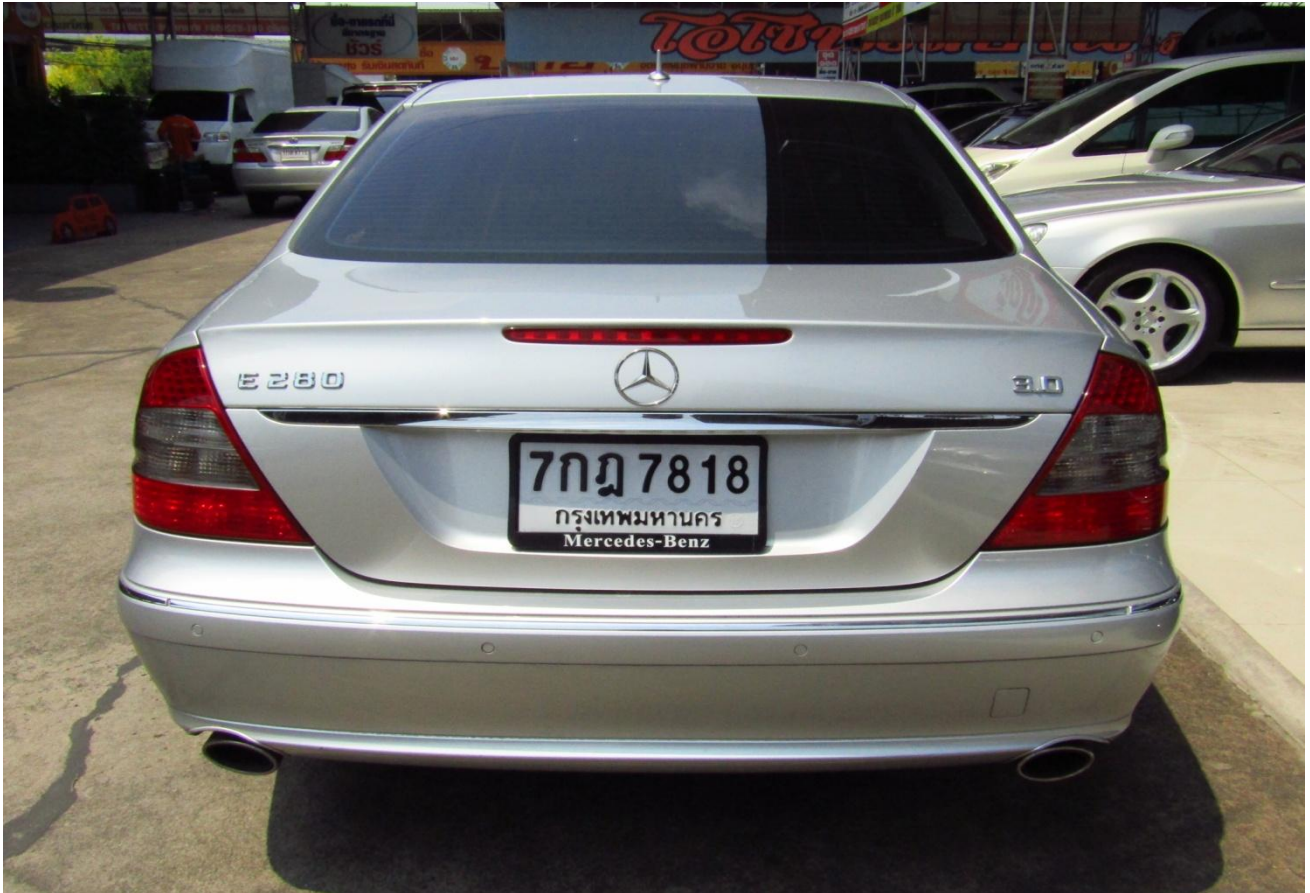
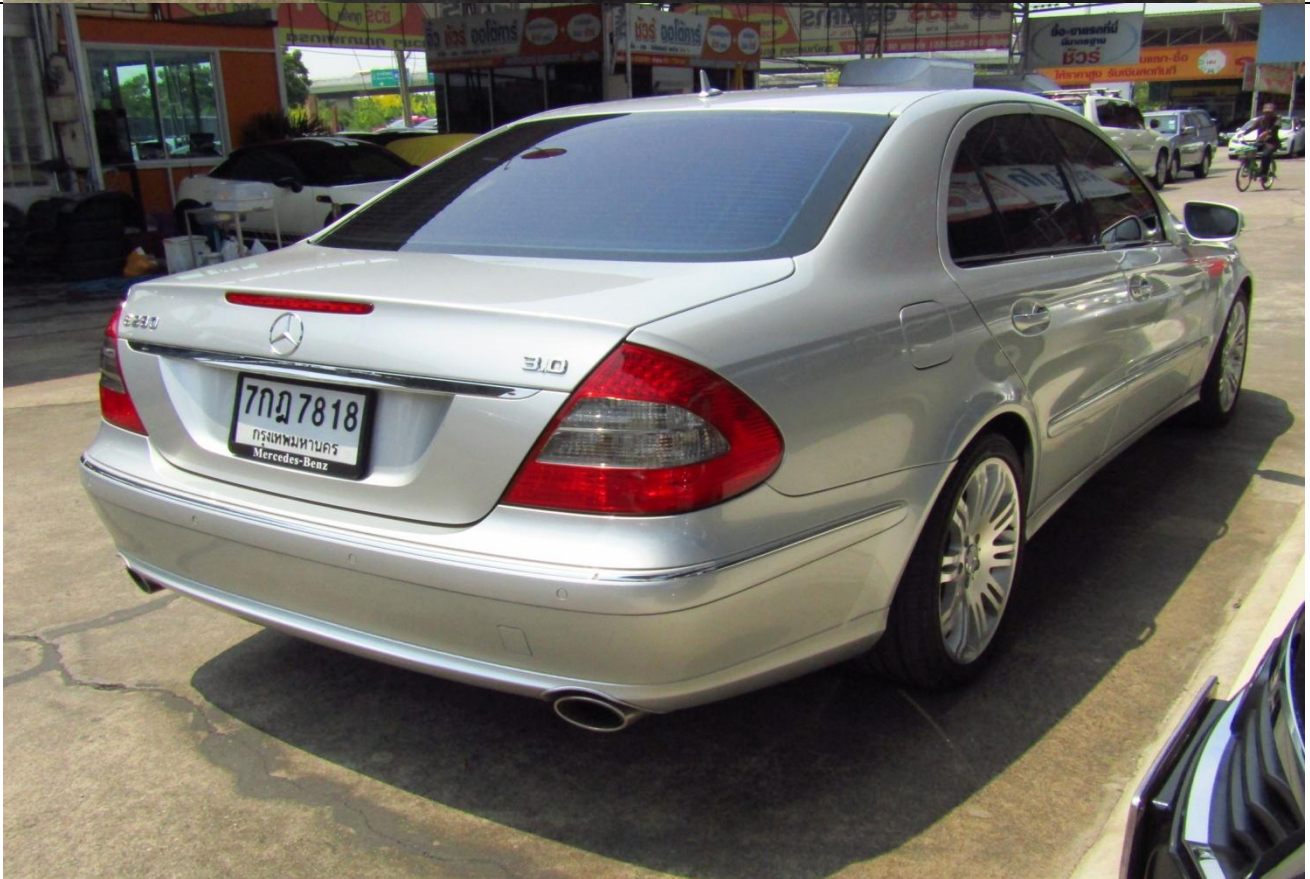
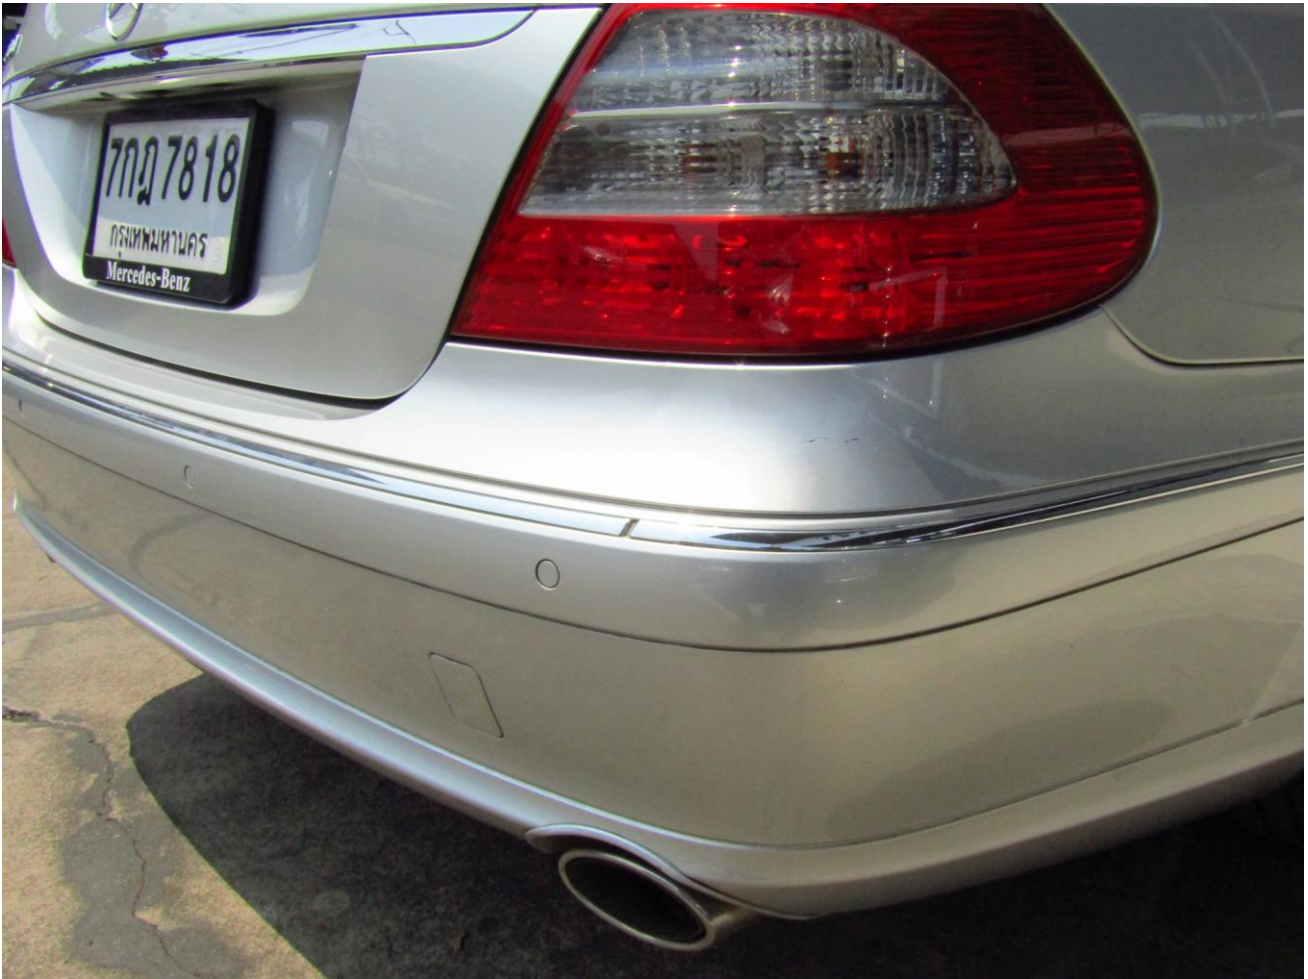
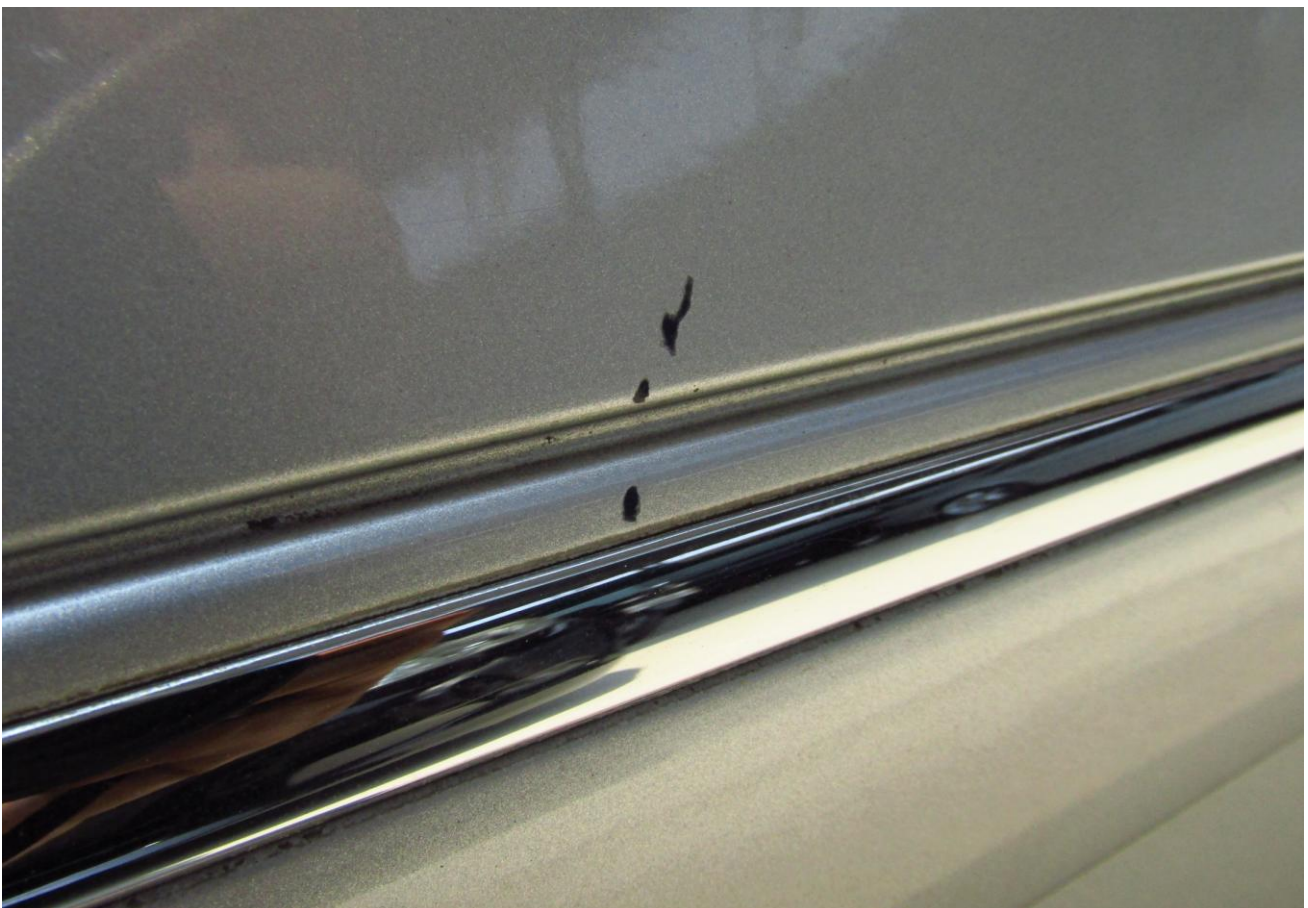
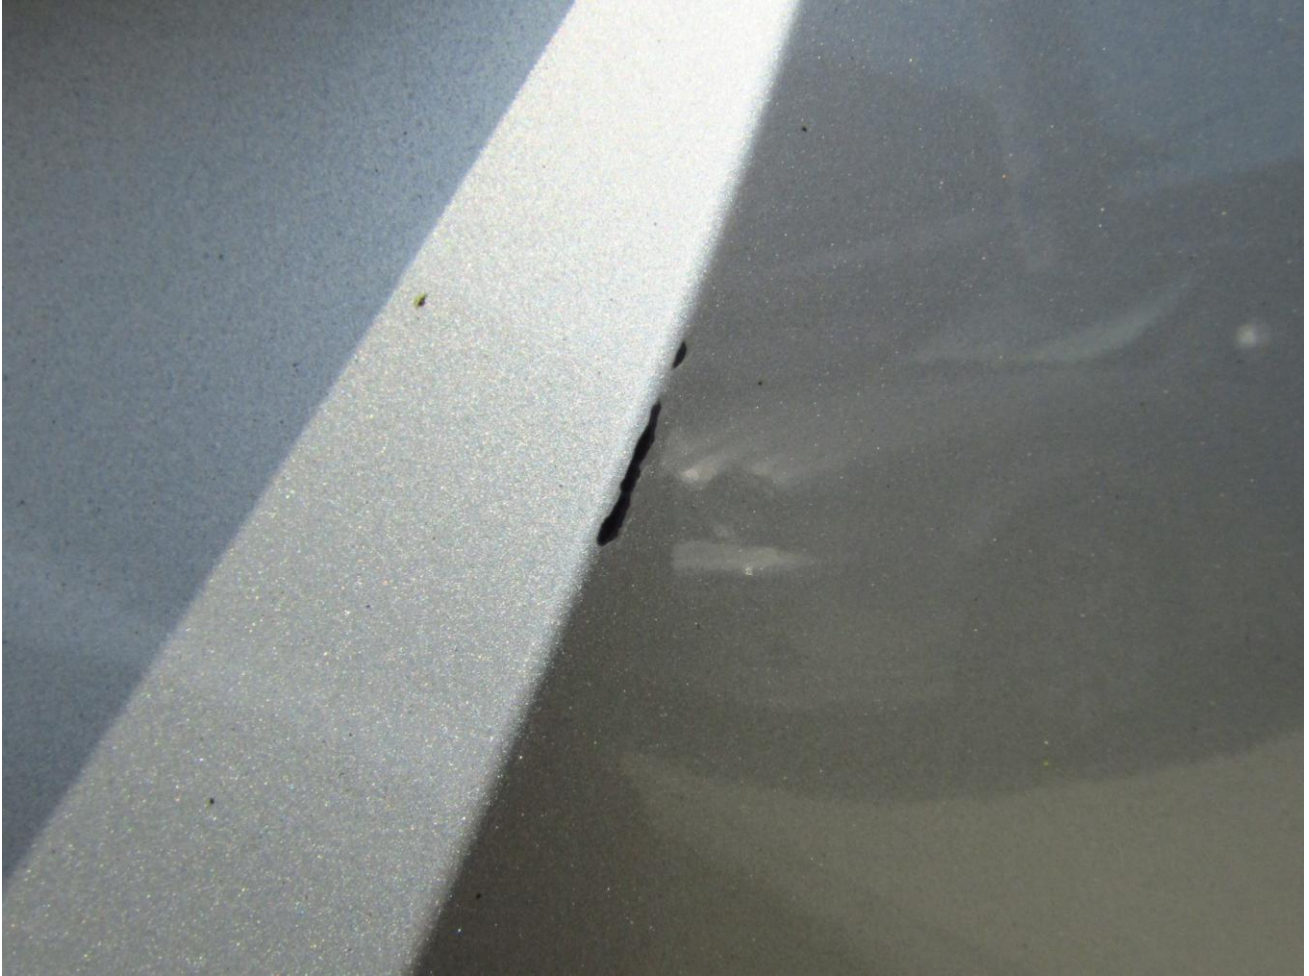
ภาพภายนอก - Exterior Visual Details:

กันชนหลัง Rear Bumper	มีรอยครูด

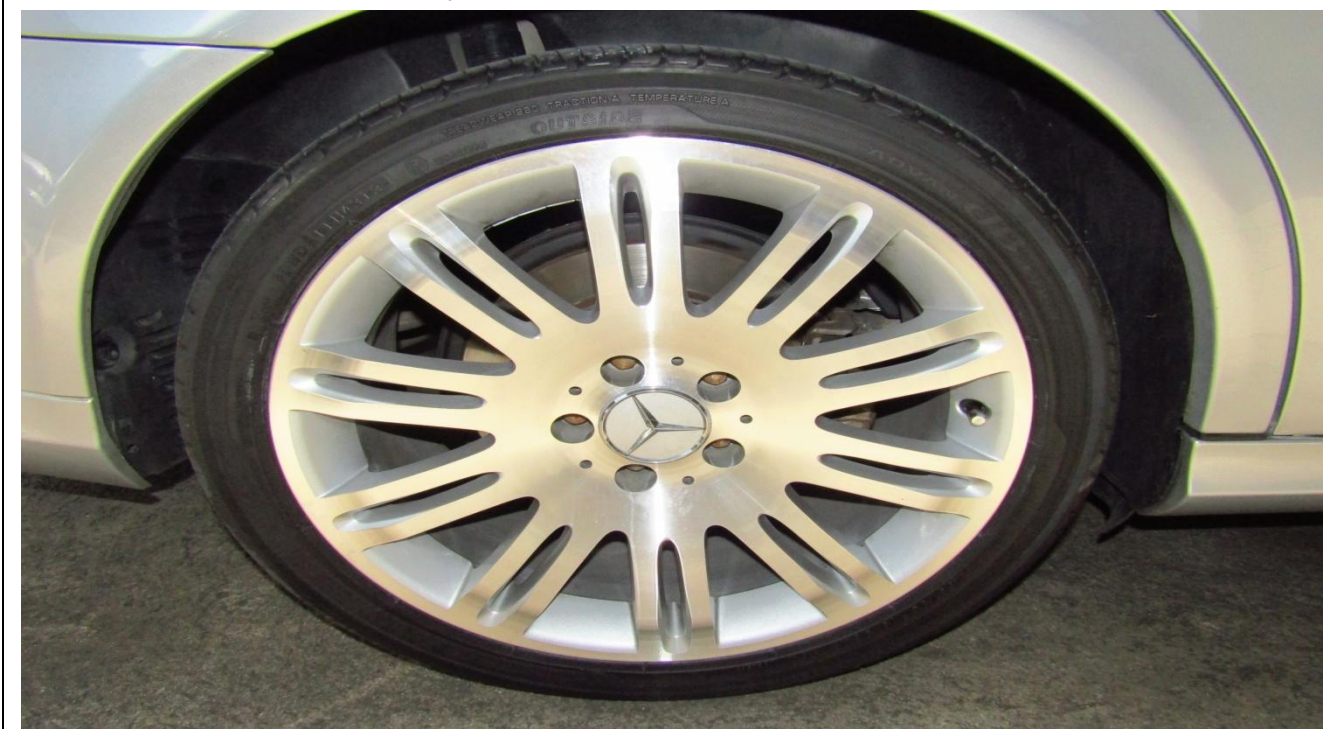
ภาพโดยรวมของยาง ล้อ และ เบรค - Tyres, Wheels & Brakes Visual Details:

สภาพยางรถยนต์, เดือน/ปี ผลิต Tyres Appearance, Year	ปียางผลิต 4313 ยางสภาพพอใช้ ควรเปลี่ยนยางใหม่

จานเบรค Brake Discs (Front/Rear)	ควรเจียจานเบรคครั้งต่อไปที่เปลี่ยนผ้าเบรค
