I023/0231-73

Suzuki Ertiga 1.5 GL

Dec 6, 2023

Vehicle Inspection Report

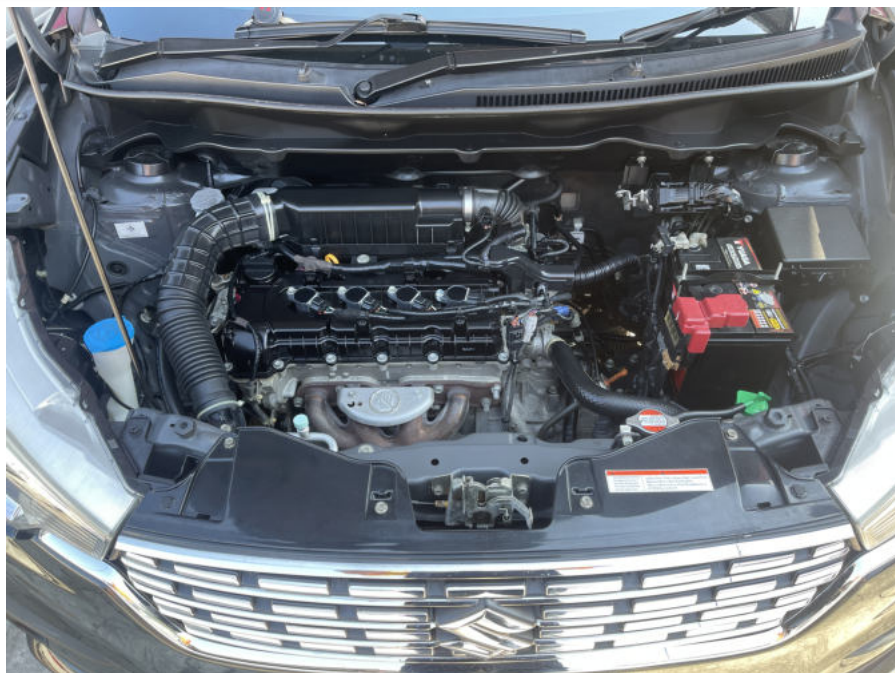
ภาพห้องเครื่อง

การทดสอบ แบตเตอรี่ Battery Test

Voltage	12.72	V
Rating	400	CCA
Current	288	CCA
Internal resistance	9.7	mΩ
State of Charge	100	%
State of Health	52	%
Status	CAUTION

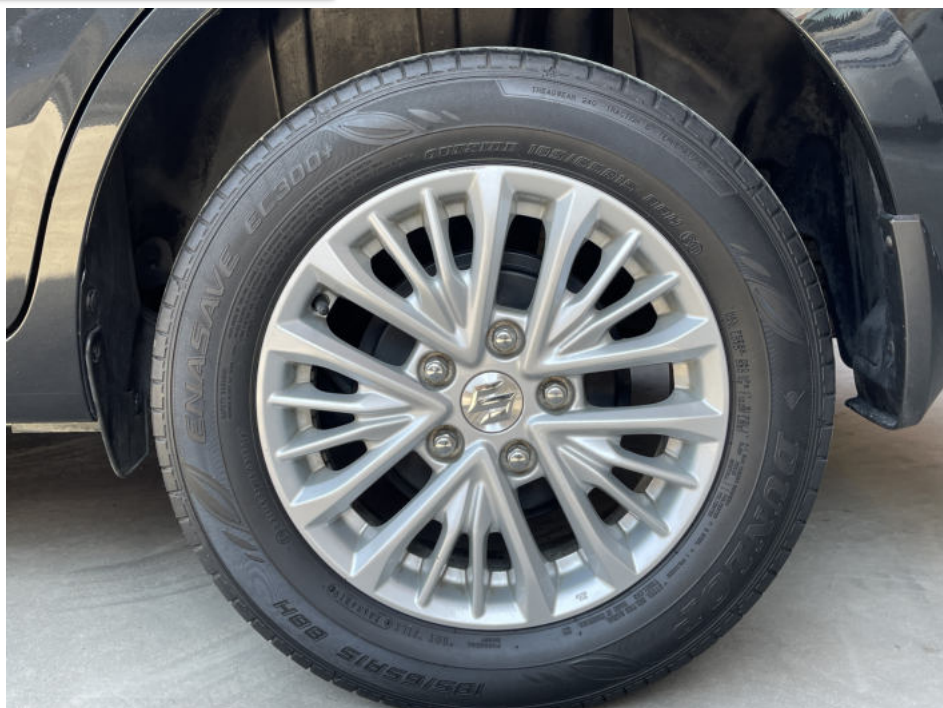
ขอบยาง ล้อ

5.1 สภาพยางรถยนต์, สัปดาห์/ปี ผลิต Tires Appearance, Year

พอใช้ (Fair)

49/19
