Vehicle Inspection Report

ยี่ห้อ/รุ่น (Brand/Model): MAZDA 2 5DR 1.3 AT	วันที่ตรวจสอบรถยนต์ (Date of Inspection): 28-11-61
หมายเลขตัวถัง (VIN): MM8DJ2H3A0W211192	เลขคำขอบริการ (Job No.) : I018/090-091
หมายเลขเครื่องยนต์ (Engine No.): P350205855	<p>Vehicle Picture:</p>  
ปีที่ผลิต (Build Date): 2016	
สีรถ (Color): น้ำตาล	
ระยะทางการใช้งาน (Mileage): 53,590 ก.ม.	
หมายเลขทะเบียน (No. Plate): 5กท 5041	
วันครบกำหนดชำระภาษี (Registration Expiry): 27 ก.ค. 62	
ชื่อลูกค้า Customer Name: BEST SERVICE	
ที่อยู่ (Address): ศรีนครินทร์-เทพารักษ์	
โทรศัพท์ (Tel):	
สถานที่ตรวจสอบรถ (Inspection Place): BEST SERVICE

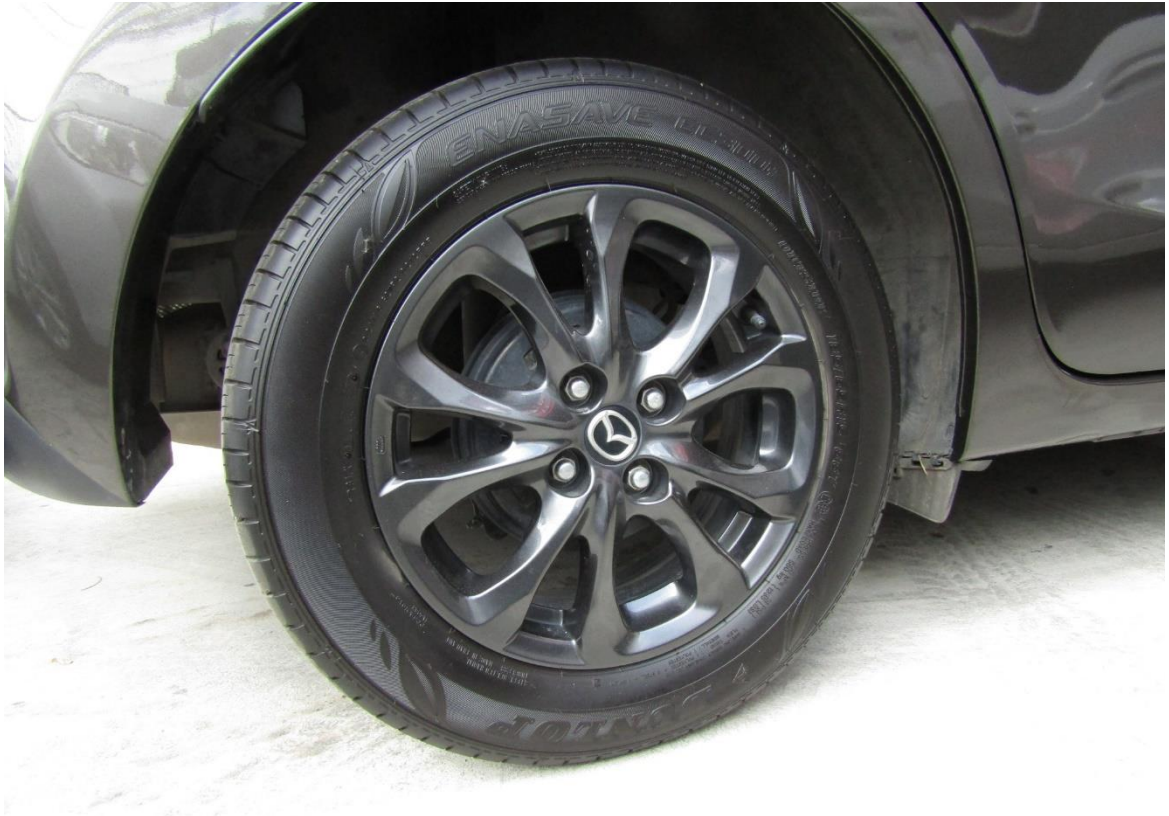
ภาพโดยรวมของยาง ล้อ และ เบรค - Tyres, Wheels & Brakes Visual Details:

จานดิสเบรค Brake Discs (Front/Rear)	ควรเจียจานเบรคครั้งต่อไปที่เปลี่ยนผ้าเบรค
 	ดรัมเบรคล้อหลัง Brakes and Drums any No Leakage	สภาพตามอายุการใช้งาน
