**เลขคำขอบริการ (Job No.) :**
**I022/0213-11**
**Car Grade :**
**A**
**A : ดีเยี่ยม**
**B : ดี**
**C : ปานกลาง**
**D : พอใช้**
**ยี่ห้อ/รุ่น (Brand/Model) :**
**BMW 520d M Sport**
**ปีที่ผลิต (Build Date) :**
**2015**
**ชื่อลูกค้า (Customer Name) :**
**โยธิตา สาขารัษดา**
**วันที่ตรวจสอบรถยนต์ (Date of Inspection) :**
**Jan 9, 2023**
**วันที่จดทะเบียน (Date of registration) :**
**Aug 4, 2016**
**หมายเลขเครื่องยนต์ (Engine No.) :**
**76489335**
**หมายเลขตัวถัง [VIN] :**
**MMF5E54080D94\*\*\*\***
**หมายเลขทะเบียน [No. Plate] :**
**ชน16\*\***
**สภาพยาง (Week/Year) :**
**0121**
**สีรถ (Color) :**
**ขาว**
**ระยะการใช้งาน (Mileage) :**
**194536**
**Remark สภาพโดยรวม :**

เลขคำขอบริการ (Job No.) :: I022/0213-11

BMW 520d M Sport

## Vehicle Inspection Report สรุปผลการตรวจสภาพรถ (Inspection Summary)

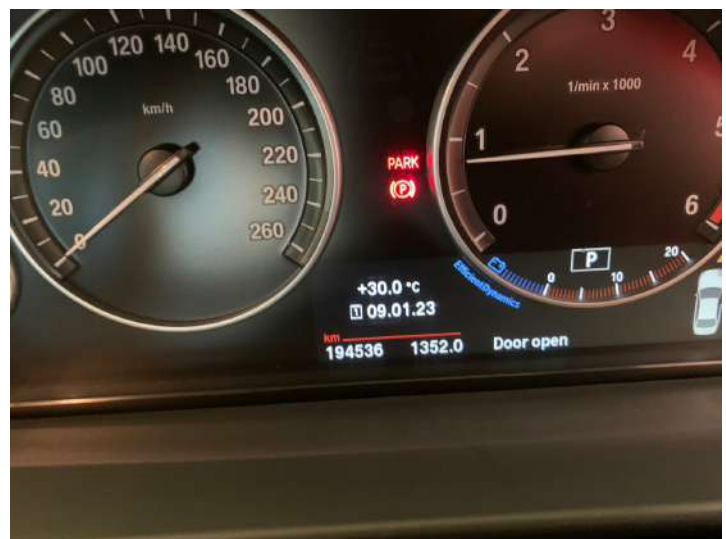
### รูปเลขไมล์ (Mileage Picture) : ▾

194536

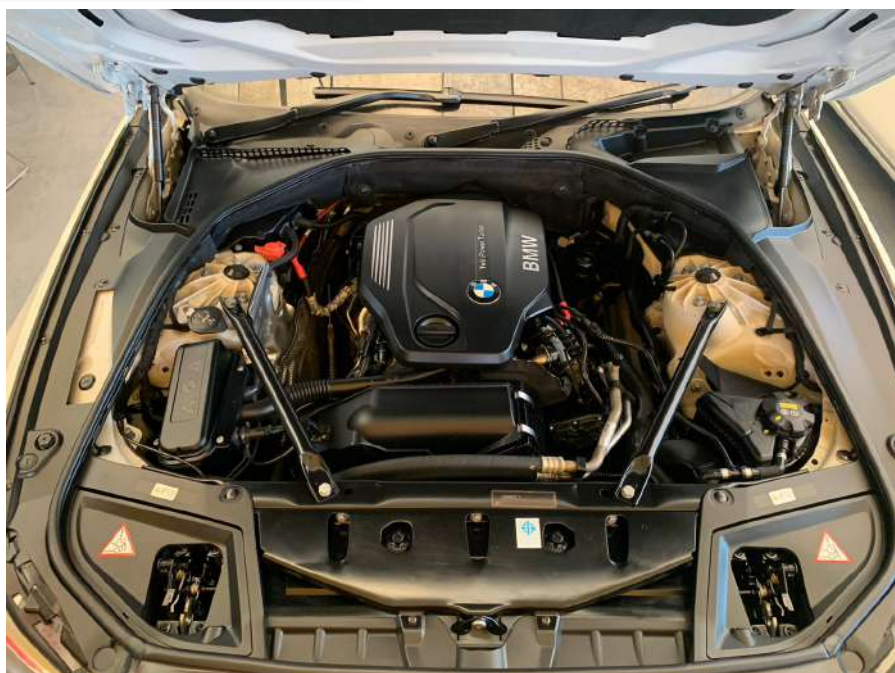
### ภาพห้องเครื่อง

4.1 เครื่องยนต์ไม่พบการรั่วซึม No any leak on engine

4.10 การรั่วไหลของน้ำมัน Fluid Leaks

| Status | CAUTION | |

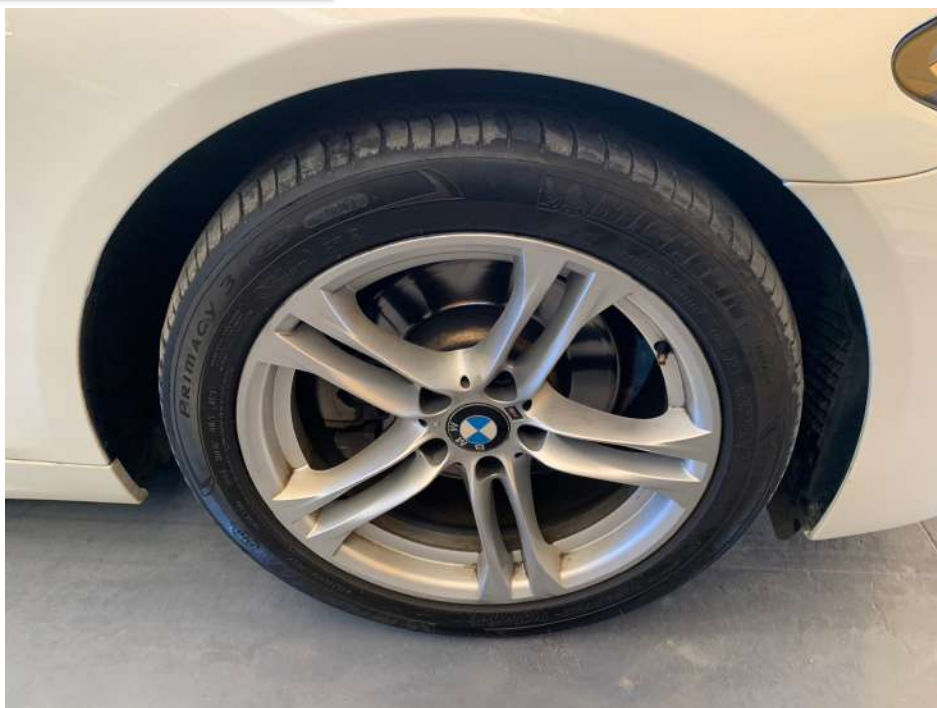
#### ขอบยาง ล้อ

5.1 สภาพยางรถยนต์, สัปดาห์/ปี ผลิต Tires Appearance, Year

ดี (Good)

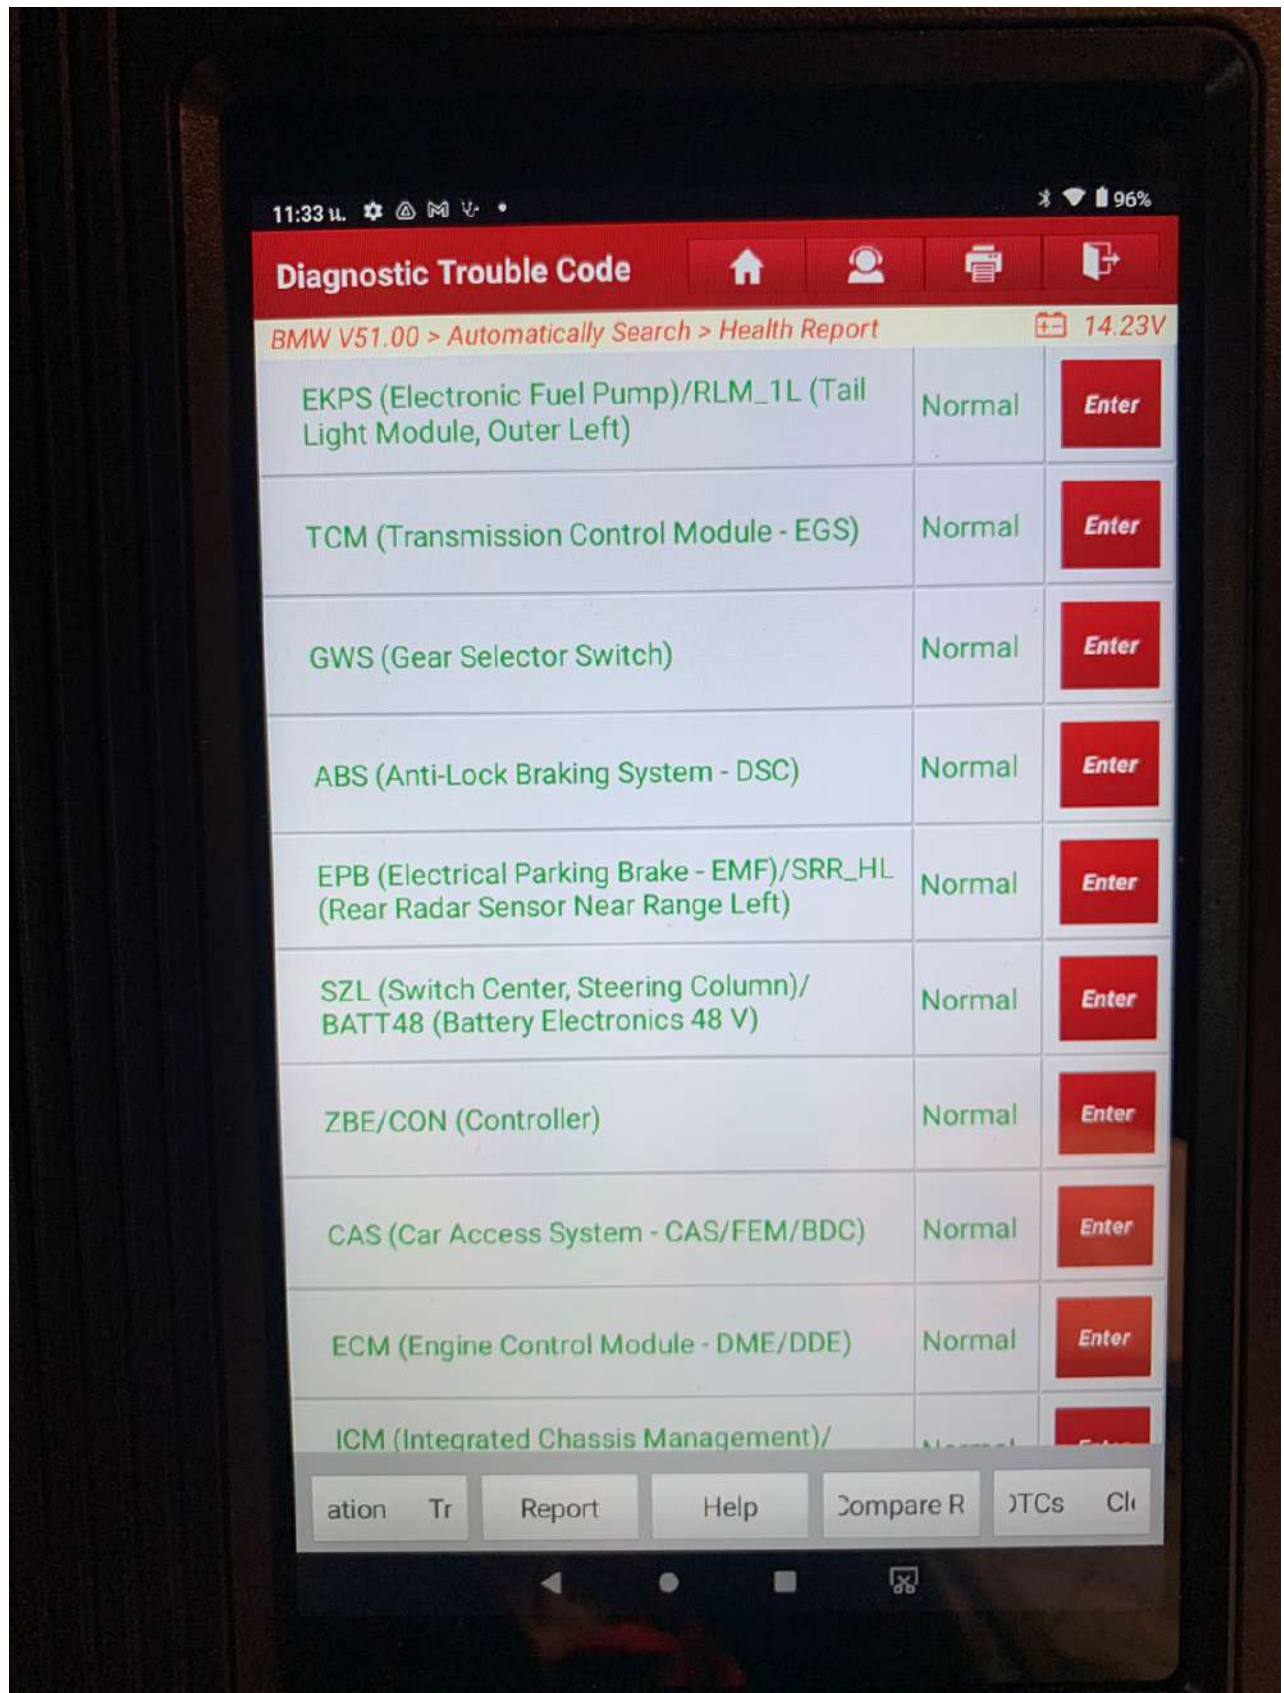
ภาพ OBD

1.5 การวินิจฉัยผ่านทาง OBD On-Board Diagnostics (OBD)

ดี (Good)
