Vehicle Inspection Report

ยี่ห้อ/รุ่น (Brand/Model): TOYOTA CAMRY 2.0G	วันที่ตรวจสอบรถยนต์ (Date of Inspection): 25.6.61
หมายเลขตัวถัง (VIN): MRO53BK5104016119	เลขคำขอบริการ (Job No.): I018/018-165
หมายเลขเครื่องยนต์ (Engine No.): 1AZ-E275922	Vehicle Picture:  
ปีที่ผลิต (Build Date): 2013	
สีรถ (Color): ดำ	
ระยะการใช้งาน (Mileage): 149134	
หมายเลขทะเบียน (No. Plate): 2กษ 3453	
วันครบกำหนดชำระภาษี (Registration Expiry): 3 ม.ค 62	
ชื่อลูกค้า (Customer Name): วิสารอโต้คาร์ (กัลปพฤกษ์)	
ที่อยู่ (Address):	
โทรศัพท์ (Tel):	
สถานที่ตรวจสอบรถ (Inspection Place): วิสารอโต้คาร์ (กัลปพฤกษ์)

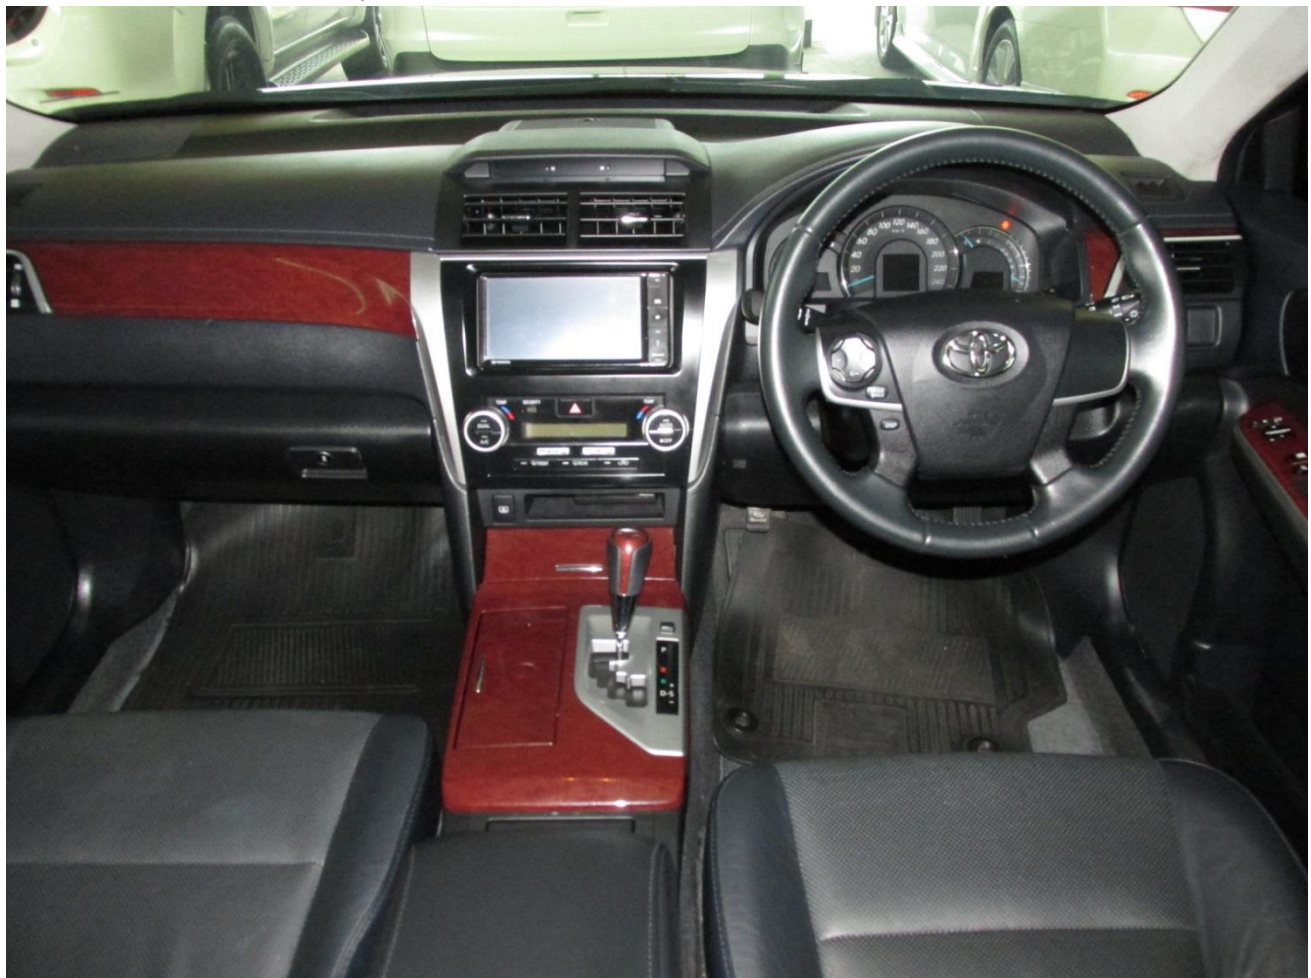
ภาพภายในด้านหน้า หลัง และ จุดบกพร่อง - Interior Visual Details (Front, Rear and/or Defect):

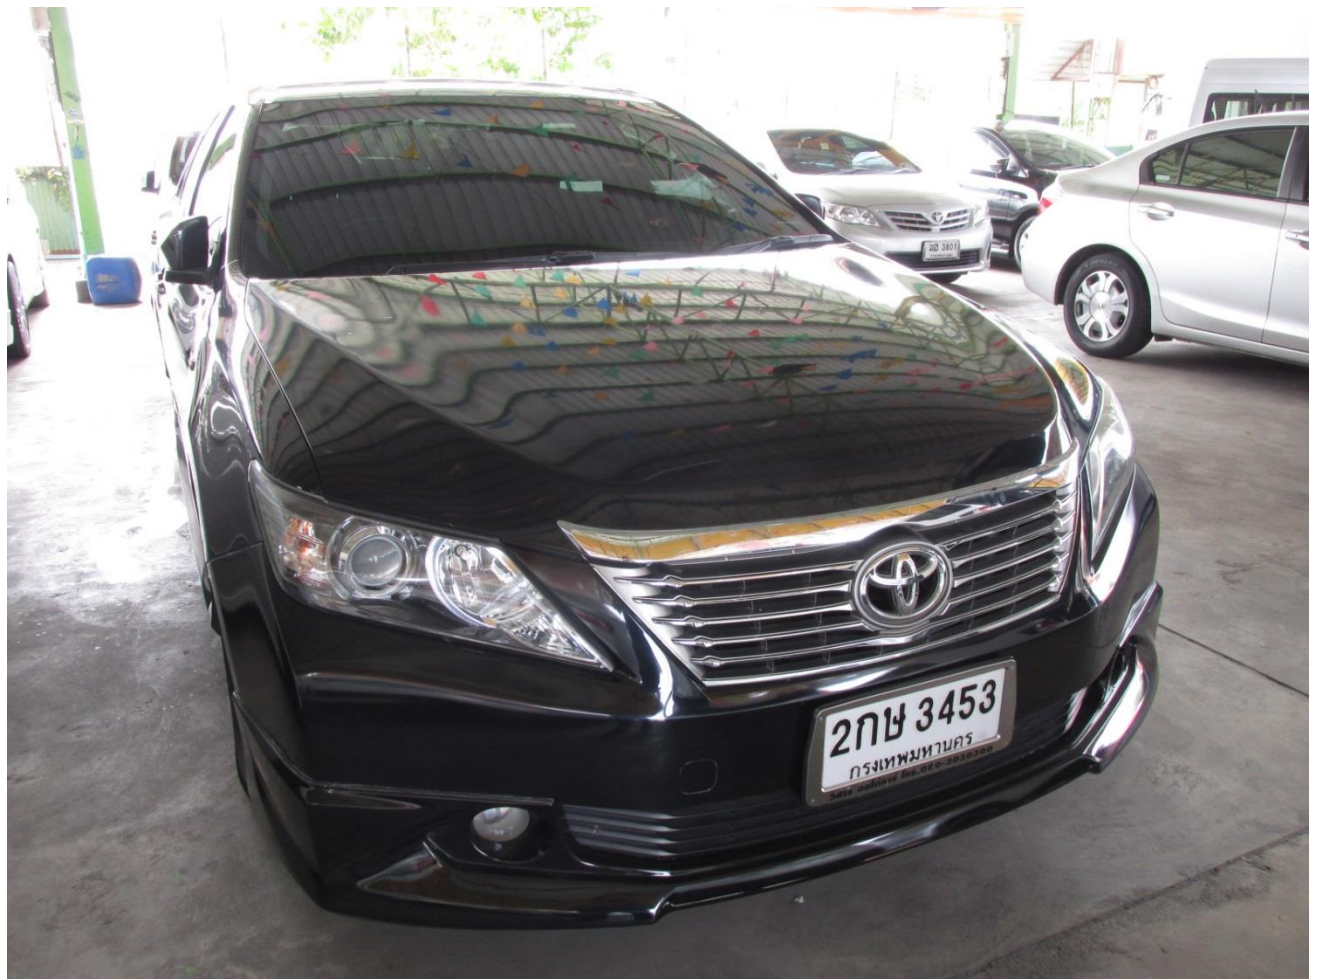
กันชนหน้า Front Bumper	ประกอบไม่สนิท

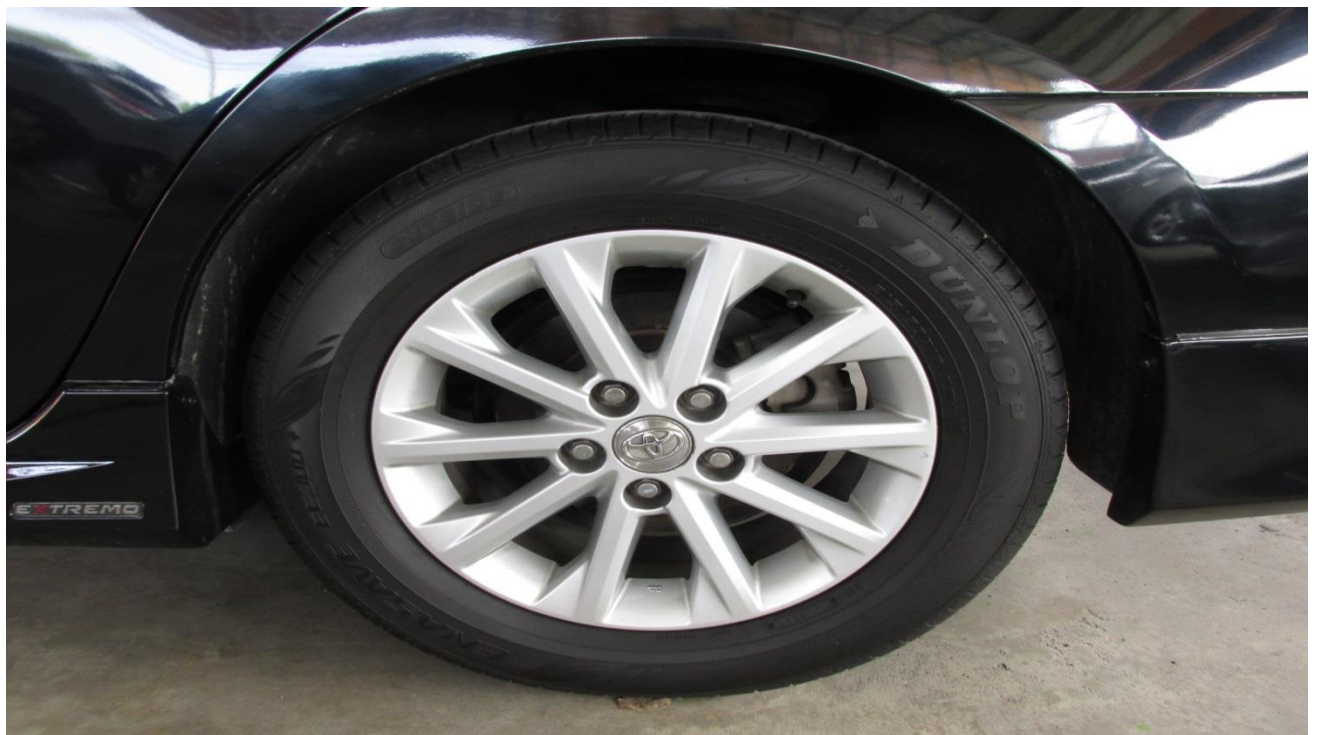
สภาพยางรถยนต์, สัปดาห์/ปี ผลิต Tyres Appearance, Year	1117 ยางสภาพดี

ผ้าดิสเบรค (หน้า/หลัง) Brake Pads (Front/Rear)	สภาพดีตามอายุการใช้งาน

จานดิสเบรค(หน้า/หลัง) Brake Discs (Front/Rear)	ควรเจียจานเบรคครั้งต่อไปที่เปลี่ยนผ้าเบรค
