Vehicle Inspection Report

สรุปผลการตรวจสอบ (Inspection Summary)

ยี่ห้อ/รุ่น (Brand/Model): TOYOTA HILUX VIGO 4DR E PRERUNNER 3.0 MT	วันที่ตรวจสอบรถยนต์ (Date of Inspection): 18-09-62
หมายเลขตัวถัง (VIN): MR0EZ39G708533866	เลขคำขอบริการ (Job No.) : I019/0025-048
หมายเลขเครื่องยนต์ (Engine No.): 1KD 6145368	Vehicle Picture:  
ปีที่ผลิต (Build Date): 2008	
สีรถ (Color): เทา	
ระยะทางการใช้งาน (Mileage): 143,838 ก.ม.	
หมายเลขทะเบียน (No. Plate): ฉต 5732	
วันครบกำหนดชำระภาษี (Registration Expiry): 15 ก.ย. 63	
ชื่อลูกค้า Customer Name: REGENT HOME CAR	
ที่อยู่ (Address): ราชพฤกษ์	
โทรศัพท์ (Tel): 089-4588661	
สถานที่ตรวจสอบรถ (Inspection Place): REGENT HOME CAR

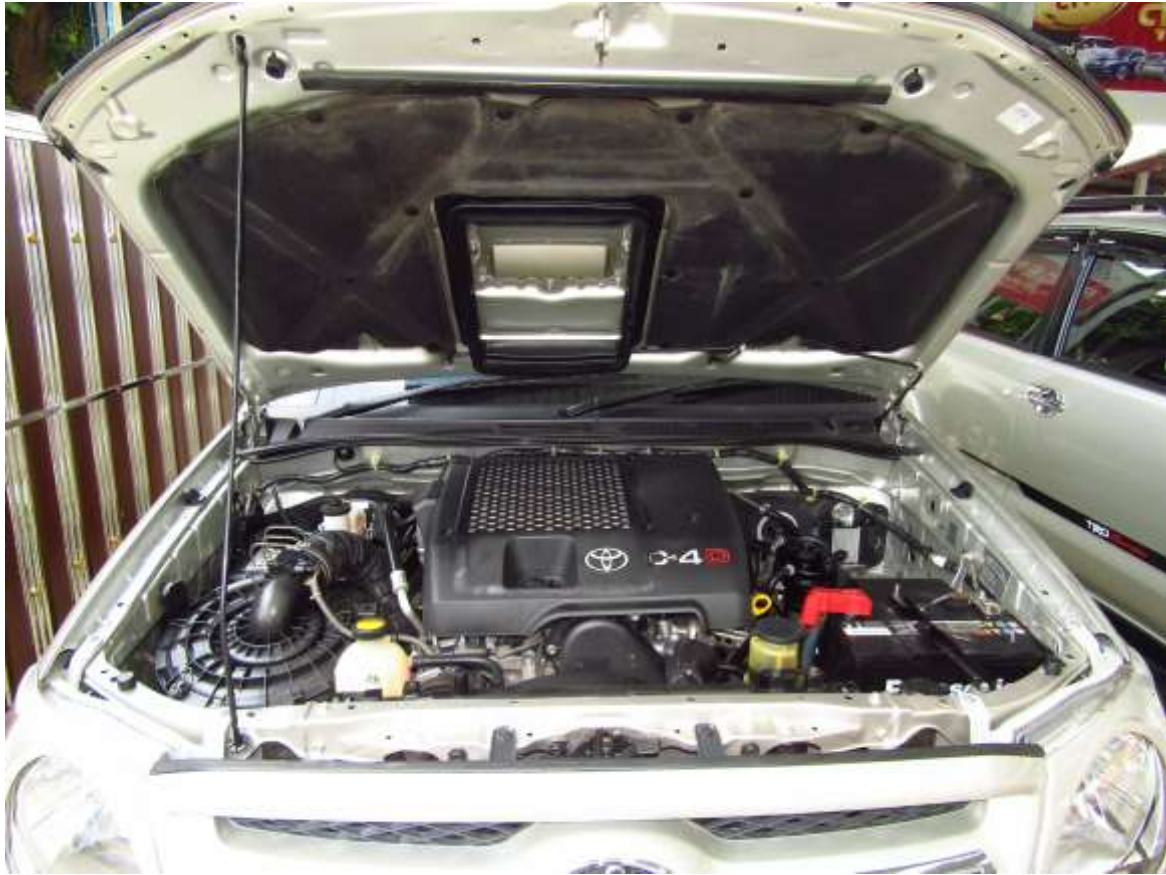
ภาพห้องเครื่อง - Engine Bay Visual Details:

การทดสอบ แบตเตอรี่ Battery Test	<table border="1"> <thead> <tr> <th colspan="2">Battery Test</th> </tr> </thead> <tbody> <tr> <td>Voltage</td> <td>12.81 V</td> </tr> <tr> <td>Rating</td> <td>690 CCA</td> </tr> <tr> <td>Current</td> <td>682 CCA</td> </tr> <tr> <td>Internal resistance</td> <td>3.96 mΩ</td> </tr> <tr> <td>State of Charge</td> <td>100 %</td> </tr> <tr> <td>State of Health</td> <td>90 %</td> </tr> <tr> <td>Status</td> <td>Great</td> </tr> <tr> <td>Test Date</td> <td>18.09.62</td> </tr> </tbody> </table>	Battery Test		Voltage	12.81 V	Rating	690 CCA	Current	682 CCA	Internal resistance	3.96 mΩ	State of Charge	100 %	State of Health	90 %	Status	Great	Test Date	18.09.62	<table border="1"> <thead> <tr> <th colspan="2">Charging System Test at 2000 rpm</th> </tr> </thead> <tbody> <tr> <td>Voltage</td> <td>14.01 V</td> </tr> <tr> <td>Status</td> <td>Normal</td> </tr> <tr> <th colspan="2">Start System Test</th> </tr> <tr> <td>Start Voltage</td> <td>8.08 V</td> </tr> <tr> <td>Status</td> <td>Normal</td> </tr> <tr> <th colspan="2">Max. Load Test at 2000 rpm</th> </tr> <tr> <td>Max. Load Voltage</td> <td>13.63 V</td> </tr> <tr> <td>Status</td> <td>Normal</td> </tr> </tbody> </table>	Charging System Test at 2000 rpm		Voltage	14.01 V	Status	Normal	Start System Test		Start Voltage	8.08 V	Status	Normal	Max. Load Test at 2000 rpm		Max. Load Voltage	13.63 V	Status	Normal

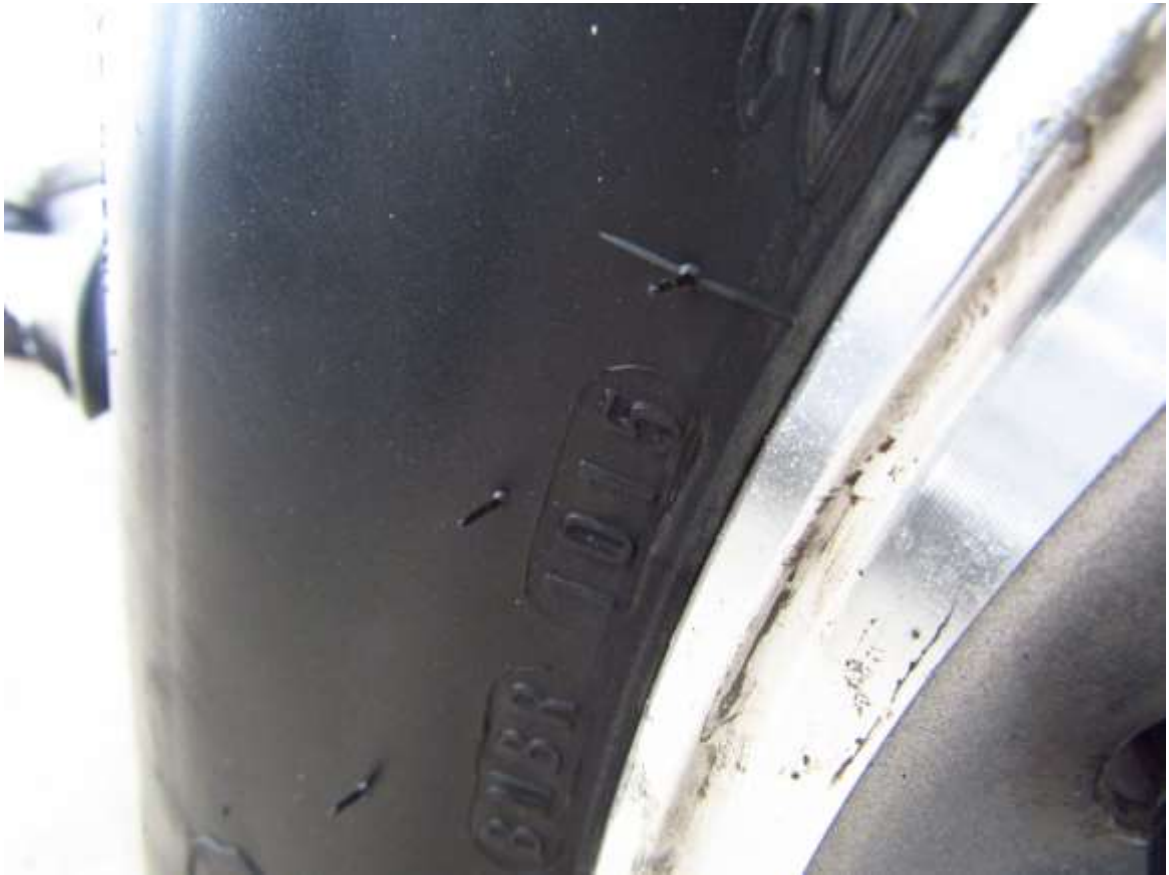
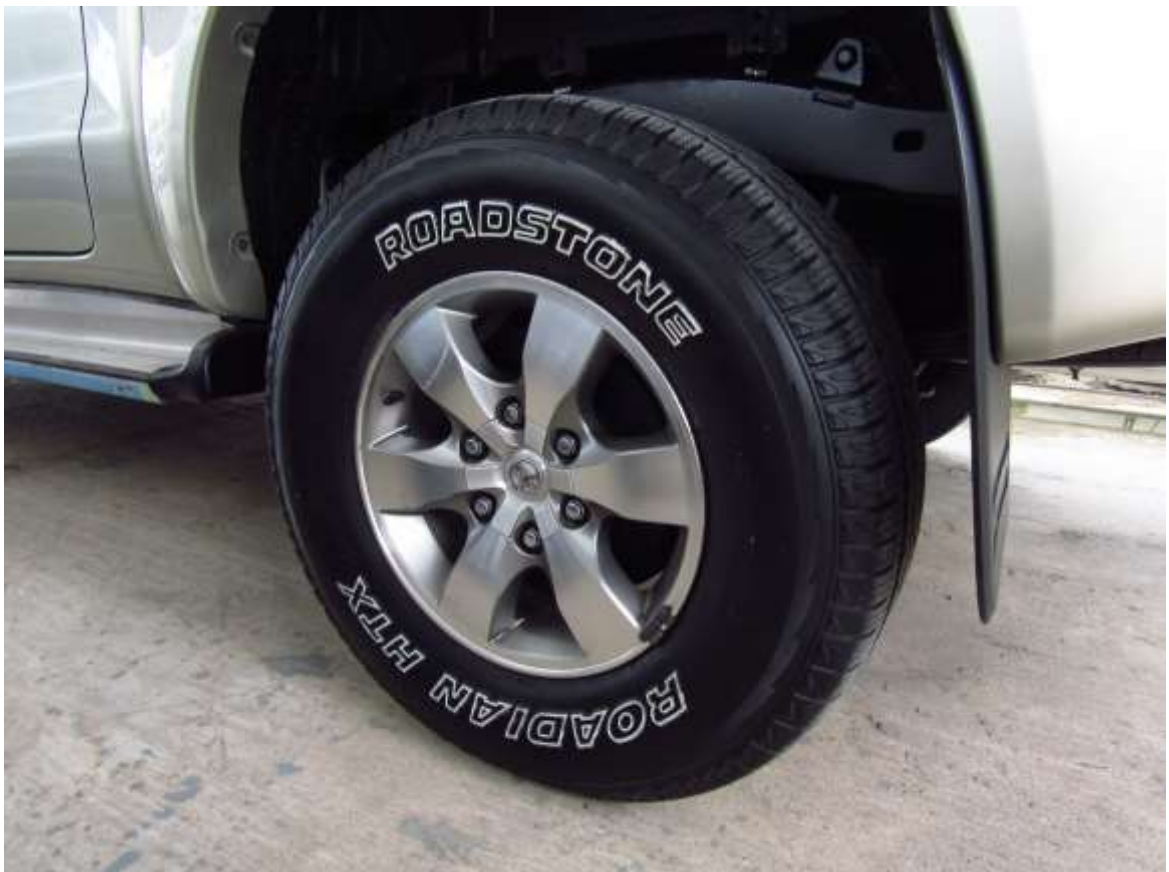
ภาพโดยรวมของยาง ล้อ และ เบรค - Tyres, Wheels & Brakes Visual Details:

สภาพยางรถยนต์, สปีดาร์/ปี ผลิต Tyres Appearance, Year	1015 (ยางเสื่อมสภาพ)

จานดิสเบรค Brake Discs (Front/Rear)	ควรเจียจานเบรคครั้งต่อไปที่เปลี่ยนผ้าเบรค

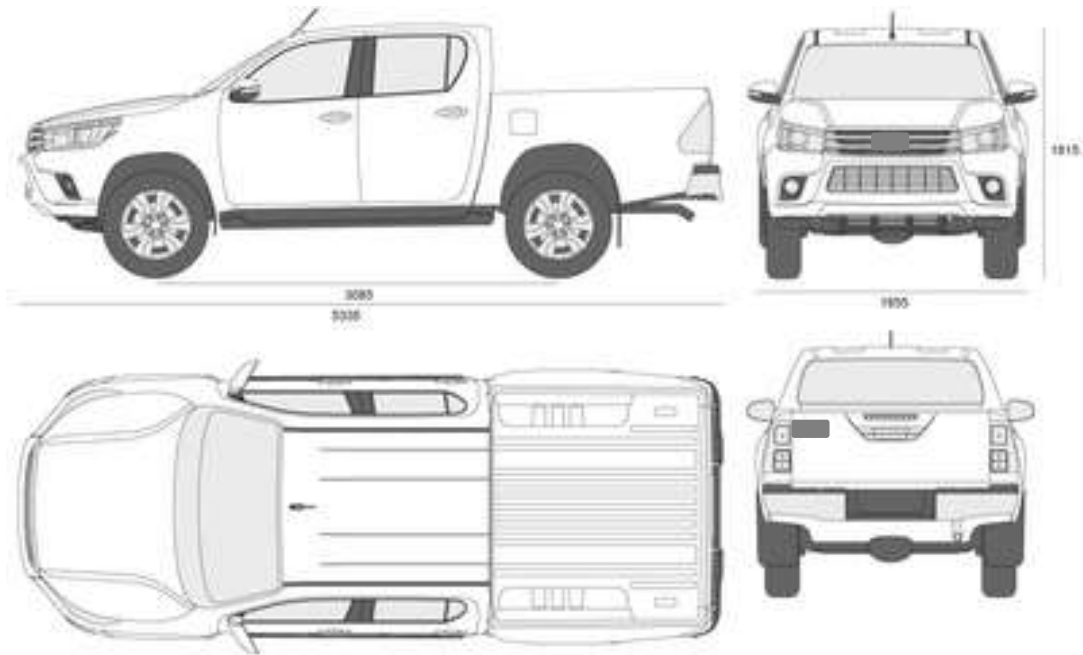
ความหนาสีรอบรถกระบะ (ตอนเดียว, แค็บ และ 4 ประตู) - Paint Thickness on Pickup (Single Cab, Extend Cab and Double Cab):

ชิ้นส่วนยานยนต์ (Car Part)	ความหนาสี Paint Thickness (µm)			
	P1	P2	P3	Average
Front Wing (RH)	104	115	106	108
Front Wing (LH)	184	219	196	200
Front Door (RH)	135	137	225	166
Front Door (LH)	105	102	87	98
Rear Door (RH)	104	89	91	95
Rear Door (LH)	98	96	107	100
Extra Cab (RH)	104	115	106	108
Extra Cab (LH)	184	219	196	200

ชิ้นส่วนยานยนต์ (Car Part)	ความหนาสี Paint Thickness (µm)			
	P1	P2	P3	Average
Bonnet	189	222	273	228
Roof	191	193	189	191
Boot/Tail Gate				
Tray (RH)				
Tray (LH)	405	327	333	355
Front Bumper	88	101	103	97
Rear Bumper	95	93	92	93
