Vehicle Inspection Report

สรุปผลการตรวจสอบ (Inspection Summary)

ยี่ห้อ/รุ่น (Make/Model): TOYOTA VIGO	วันที่ตรวจสอบรถยนต์ (Date of Inspection): 18.7.60
เลขตัวถัง (VIN): MROEZ39G208044467	เลขคำขอบริการ (Job No.) : I017/015-103
เลขเครื่องยนต์ (Engine No.): 1KD-6917488	Vehicle Picture:  
ปีผลิต (Build Date): 2011	
สี (Color): ดำ	
เลขไมล์ (Mileage): 149983	
เลขทะเบียน (No. Plate): กุฬ 4377	
ทะเบียนหมดอายุ (Registration Expiry): 15 พ.ย 60	
ชื่อลูกค้า Customer Name: 54 นิวัฒน์	
ที่อยู่ (Address):	
โทรศัพท์ (Tel):	
สถานที่ตรวจสอบรถ (Inspection Place): 54 นิวัฒน์

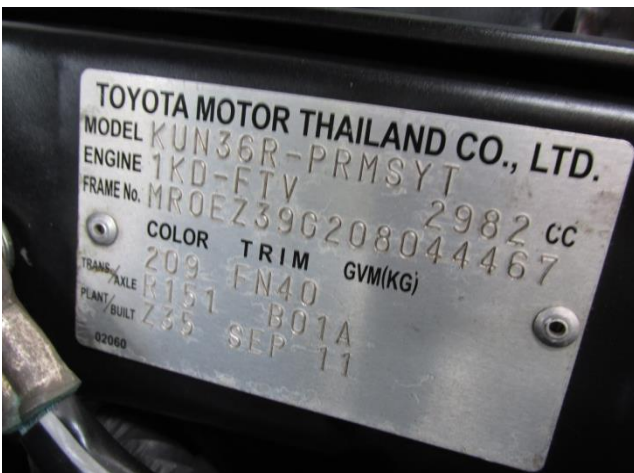
รูปเลขตัวถัง (VIN Picture):

หมายเหตุ: ไม่มีรูปเลขค้ำซี

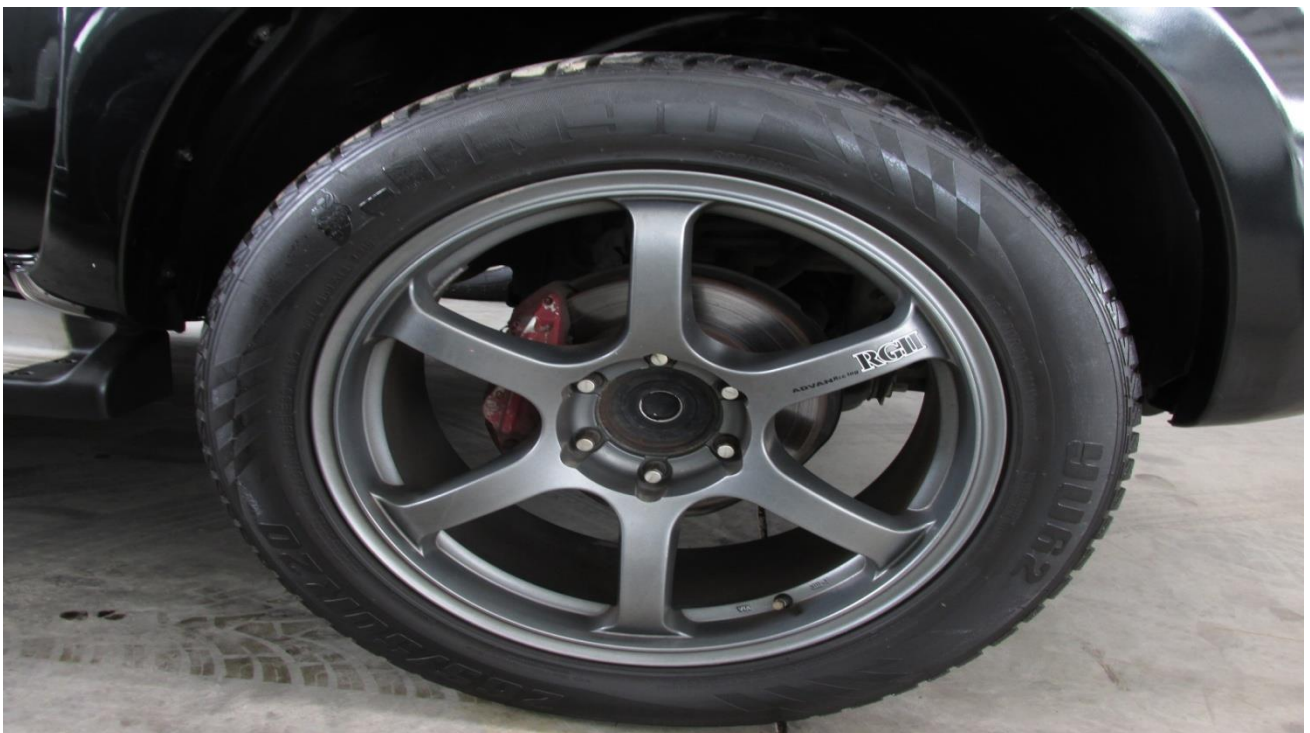
ภาพโดยรวมของยาง ล้อ และ เบรค - Tyres, Wheels & Brakes Visual Details:

สภาพยางรถยนต์, เดือน/ปี ผลิต Tyres Appearance, Year	ปียางผลิต 0216 ยางสภาพดี
 	สภาพล้อรถ Wheel Rims Appearance	สภาพปกติ
 	ยางอะไหล่ และล้อ Spare Tyre & Rim	สภาพปกติ
 	ก้ามเบรค และท่อน้ำมัน Brake Hose Callipers & Pipes	สภาพปกติไม่พบการรั่วซึม
 	ผ้าเบรค (หน้า/หลัง) Brake Pads (Front/Rear)	สภาพดีตามอายุการใช้งาน
 	จานเบรค Brake Discs (Front/Rear)	ควรเจียจานเบรคครั้งต่อไปที่เปลี่ยนผ้าเบรค
 	ดรัมเบรคล้อหลัง Brakes and Drums any No Leakage	สภาพดีตามอายุการใช้งาน
 	การทำงานของเบรคมือ Park Brake function	ระบบการทำงานปกติ
 	คำแนะนำอื่นๆ Other	N/A

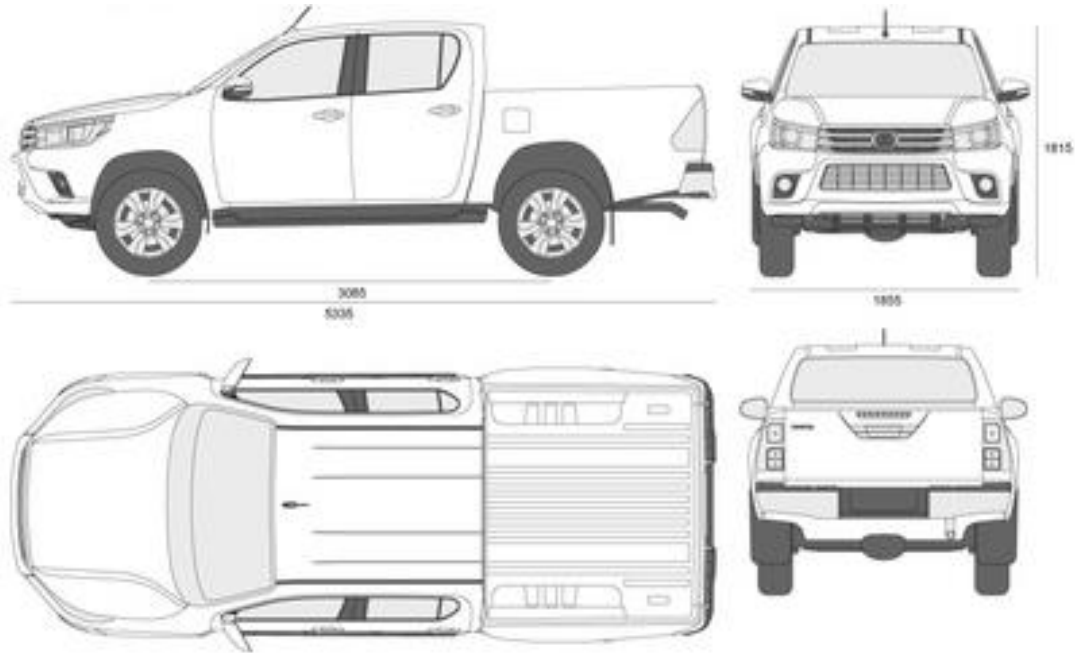
ความหนาสีรอบรถกระบะ (ตอนเดียว, แค็บ และ 4 ประตู) - Paint Thickness on Pickup (Single Cab, Extend Cab and Double Cab):

ชิ้นส่วนยานยนต์ (Car Part)	ความหนาสี Paint Thickness (µm)			
	P1	P2	P3	Average
Front Wing (RH)	90	99	102	97
Front Wing (LH)	94	81	88	88
Front Door (RH)	97	96	99	97
Front Door (LH)	89	101	106	99
Rear Door (RH)	181	135	160	159
Rear Door (LH)	183	119	121	141
Extra Cab (RH)	-	-	-	-
Extra Cab (LH)	-	-	-	-

ชิ้นส่วนยานยนต์ (Car Part)	ความหนาสี Paint Thickness (µm)			
	P1	P2	P3	Average
Bonnet	140	124	116	127
Roof	81	89	96	89
Boot/Tail Gate	143	159	161	154
Tray (RH)	101	90	95	95
Tray (LH)	490	501	462	484
Front Bumper	-	-	-	-
Rear Bumper	-	-	-	-
