1023/0234-5

Honda HR-V 1.8 E Limited

INSPECTION
BY ONE2CAR

Vehicle Inspection Report

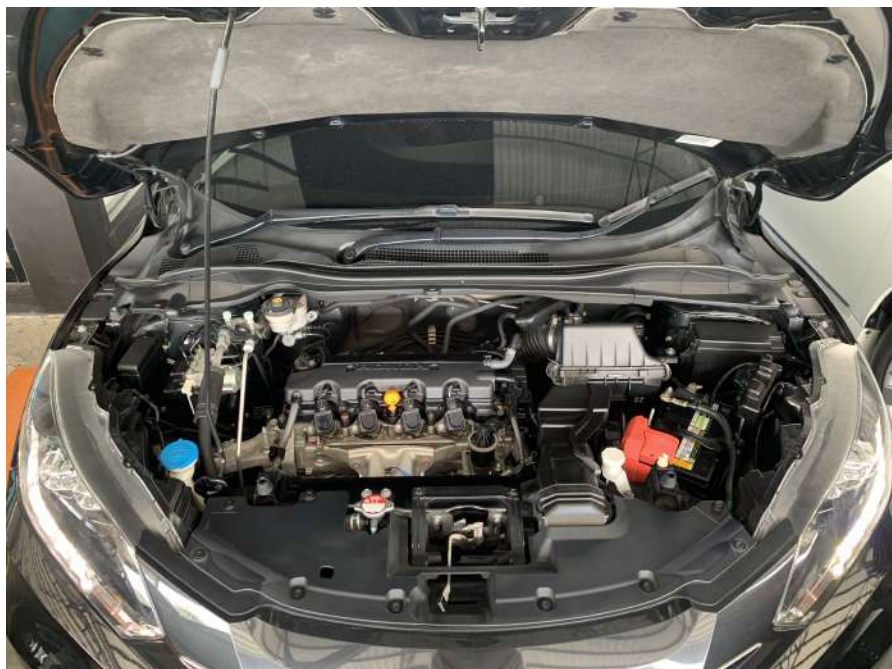
ภาพห้องเครื่อง

Voltage	12.17	V
Rating	350	CCA
Current	616	CCA
Internal resistance	4.53	mΩ
State of Charge	46	%
State of Health	100	%
Status	GREAT

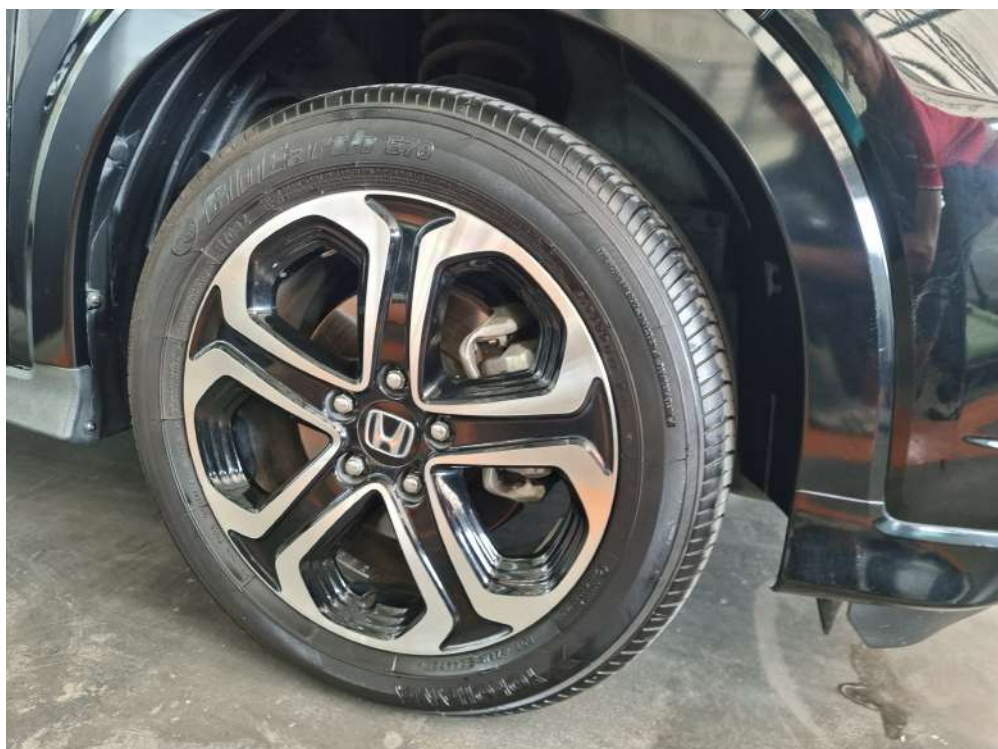
ขอบยาง ล้อ

รายการตรวจ 8 รายการ	สถานะ
5.1 สภาพยางรถยนต์, สัปดาห์/ปี ผลิต Tires Appearance, Year	ดี (Good)
5.2 สภาพล้อ, ฝาครอบล้อ Wheel Rims Appearance	ดี (Good)
5.3 ล้อและยางอะไหล่ Spare Tire & Rim	ดี (Good)
5.4 คาลิปเปอร์เบรก และท่อน้ำมัน Brake Hose Callipers & Pipes	ดี (Good)
5.5 ผ้าดิสเบรก (หน้า/หลัง) Brake Pads (Front/Rear)	ดี (Good)
5.6 จานดิสเบรก (หน้า/หลัง) Brake Discs (Front/Rear)	ดี (Good)
5.7 ทรัมเบรกล้อหลัง Brakes and Drums any No Leakage	ดี (Good)
5.8 การทำงานของเบรกมือ Park Brake function	ดี (Good)

47/21
