1023/0374-3

Mercedes-Benz E300 2.0 e Avantgarde

Dec 26, 2023

Vehicle Inspection Report

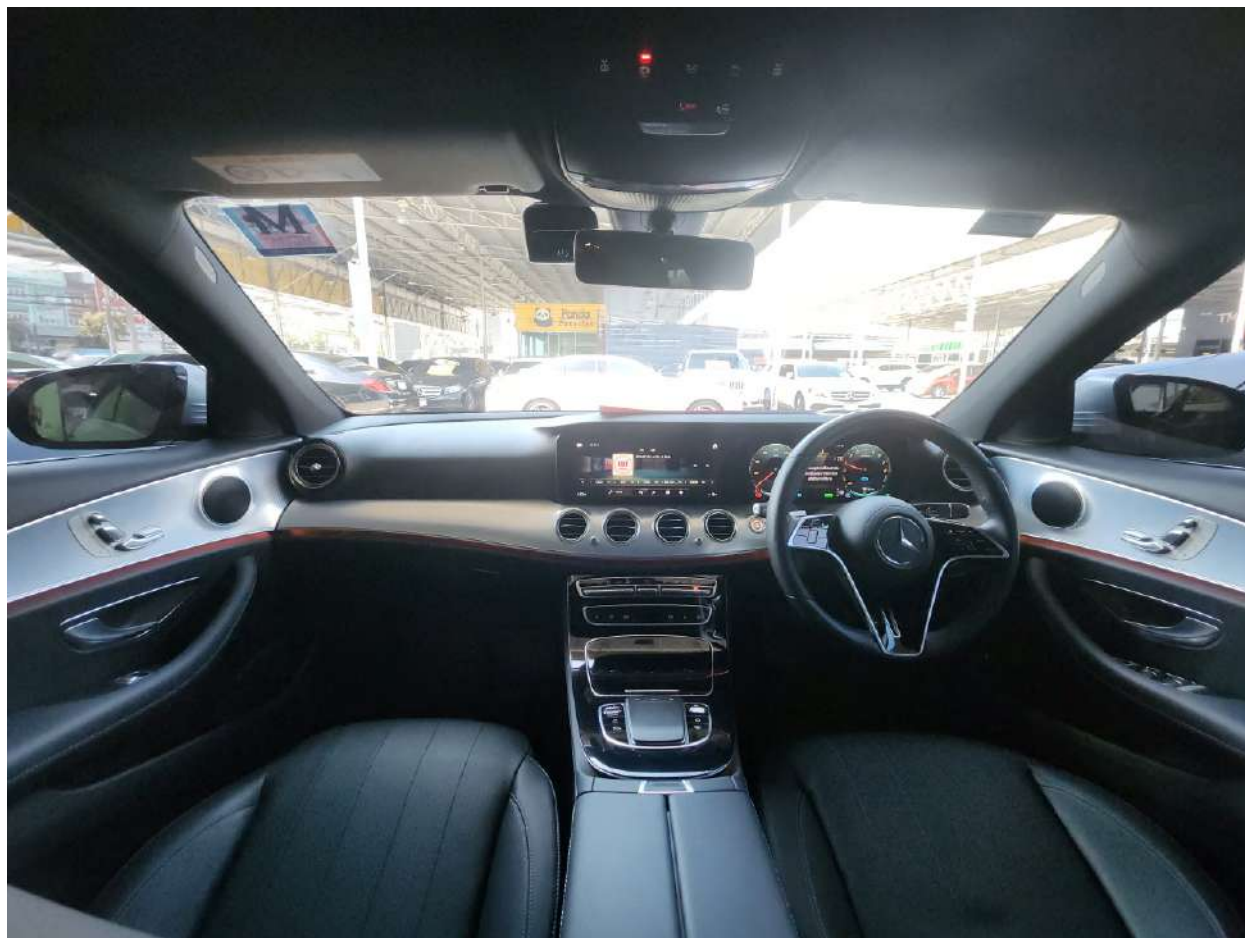
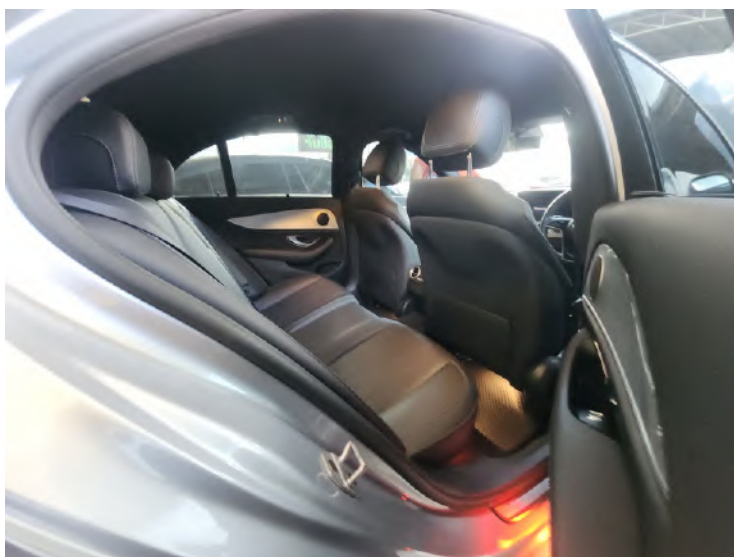
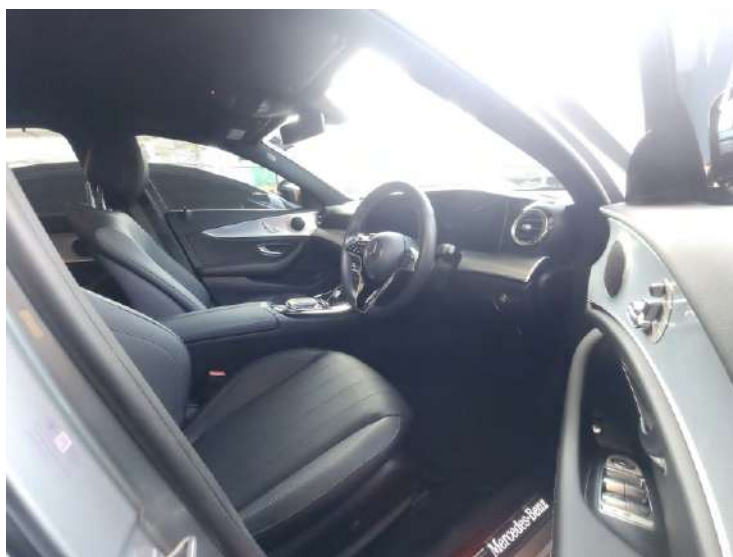
ภาพภายใน

รายการตรวจ 4 รายการ	สถานะ
2.1 สภาพที่นั่ง Seat Appearance	ดี (Good)
2.2 การทำงาน การปรับ และการล็อกเบาะ Seat Adjust functional	ดี (Good)
2.3 สภาพรางไต่เบาะ Seat slide adjust rail	ดี (Good)
2.4 เข็มขัดนิรภัย Seat Belts	ดี (Good)

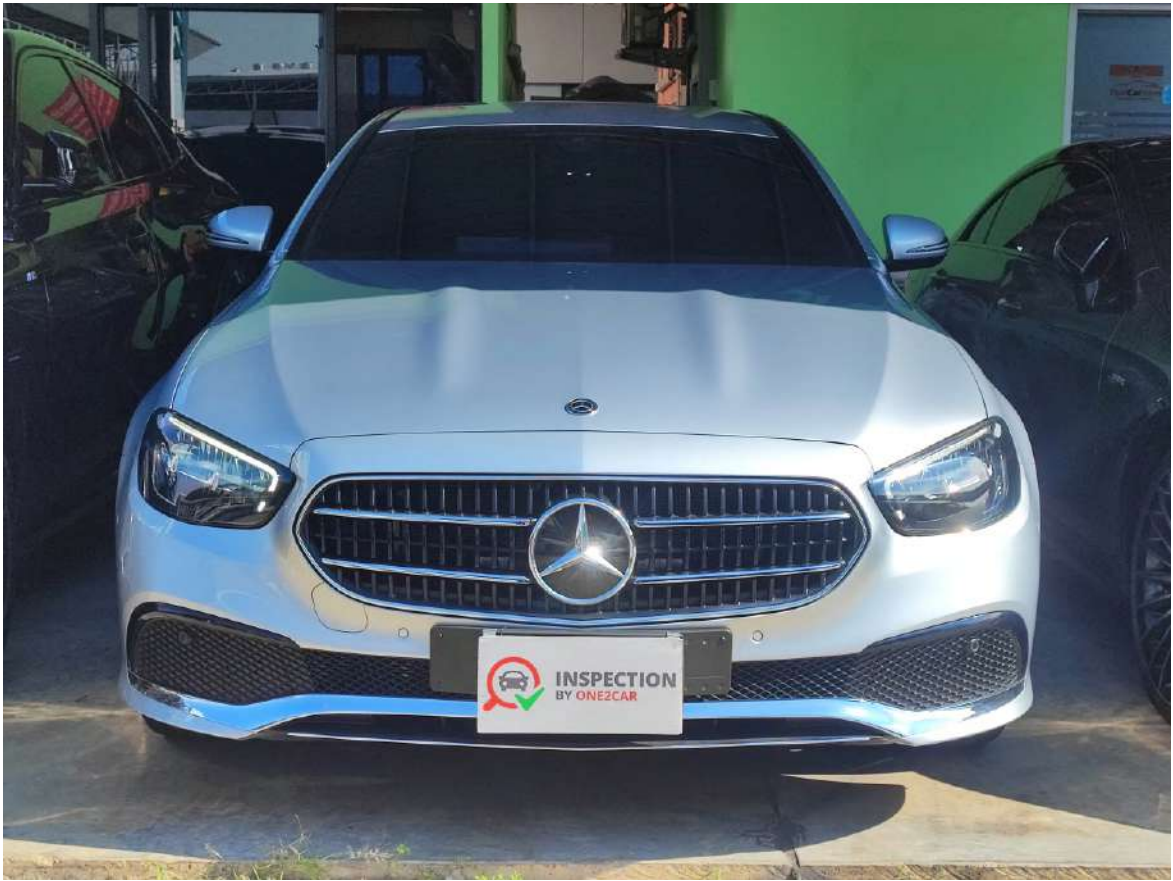
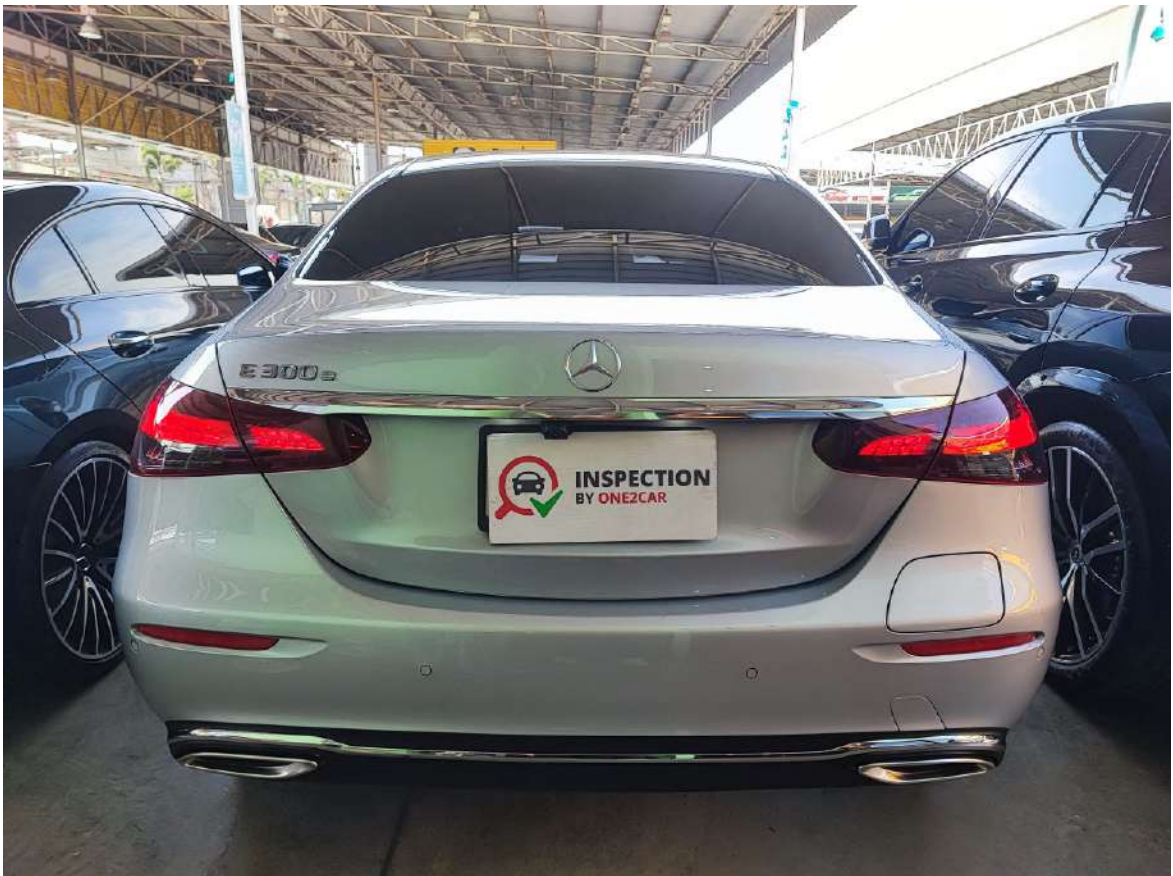
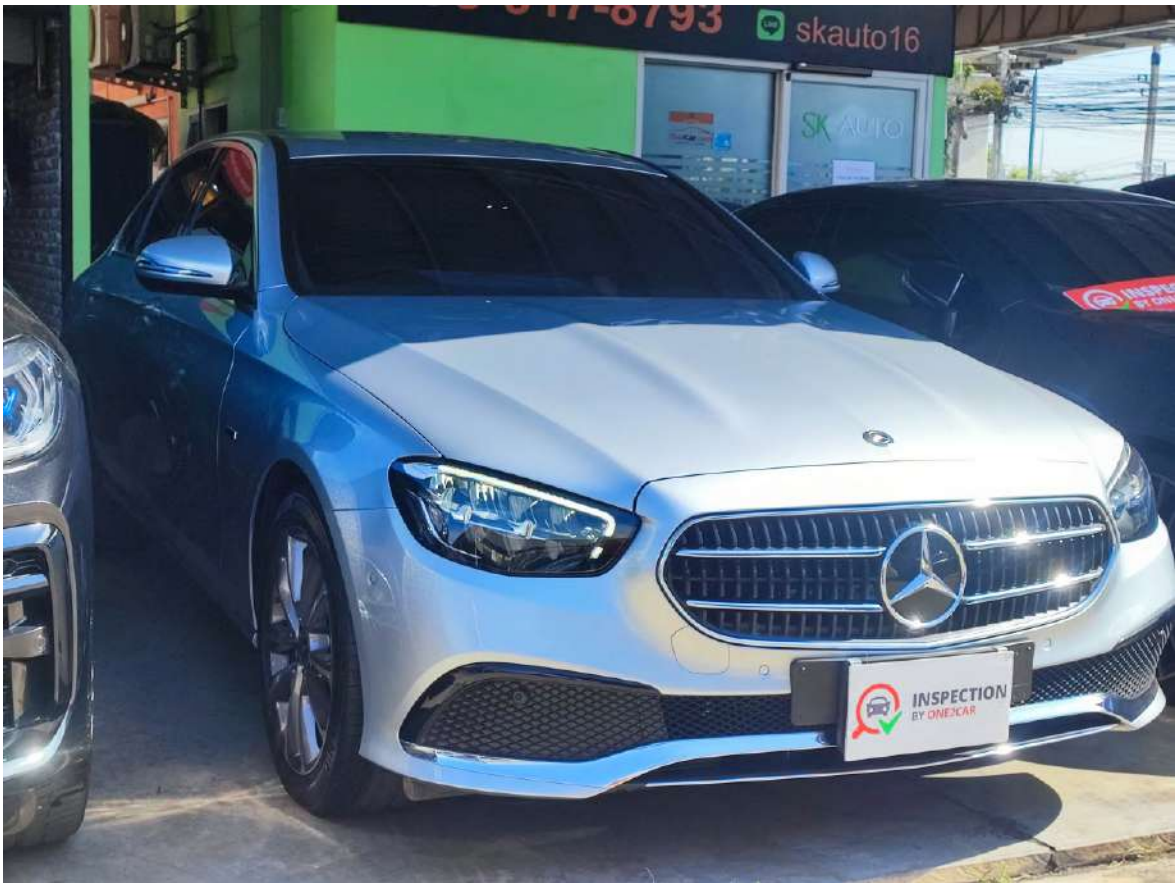
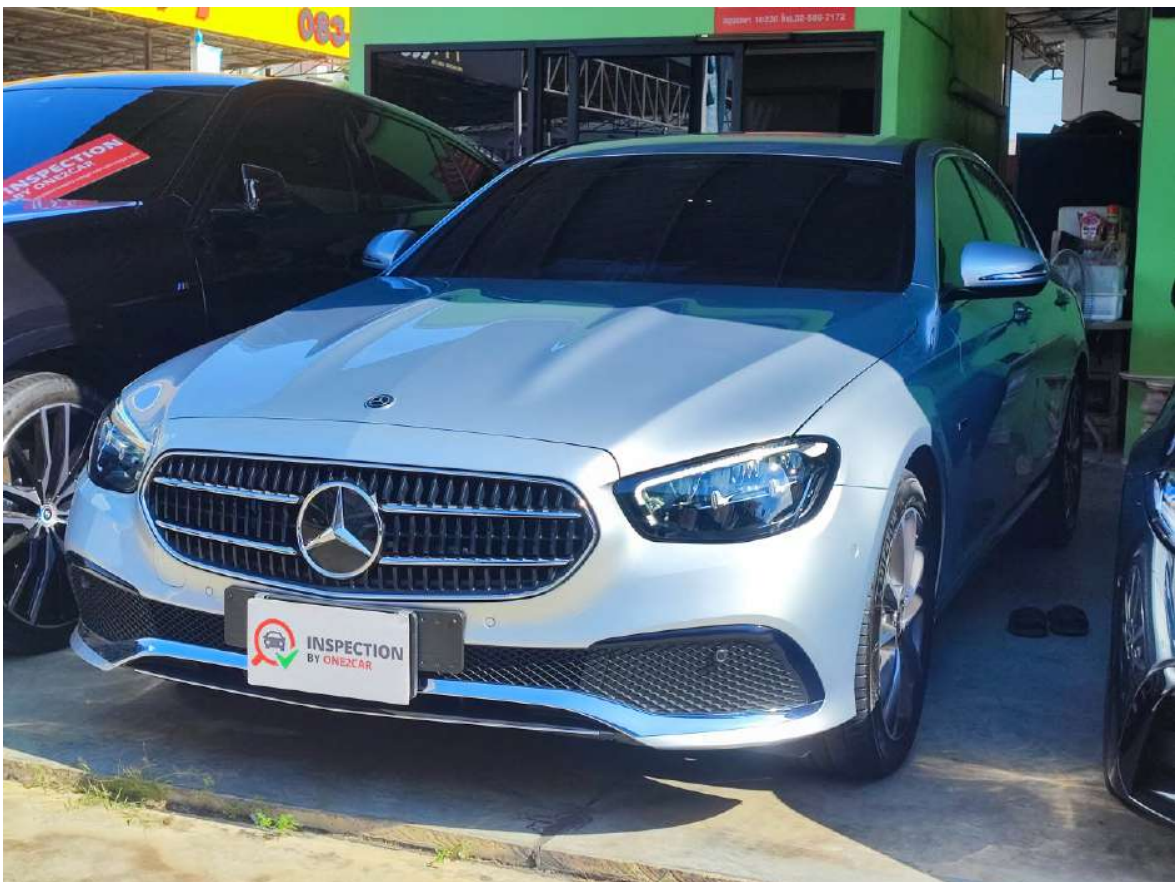
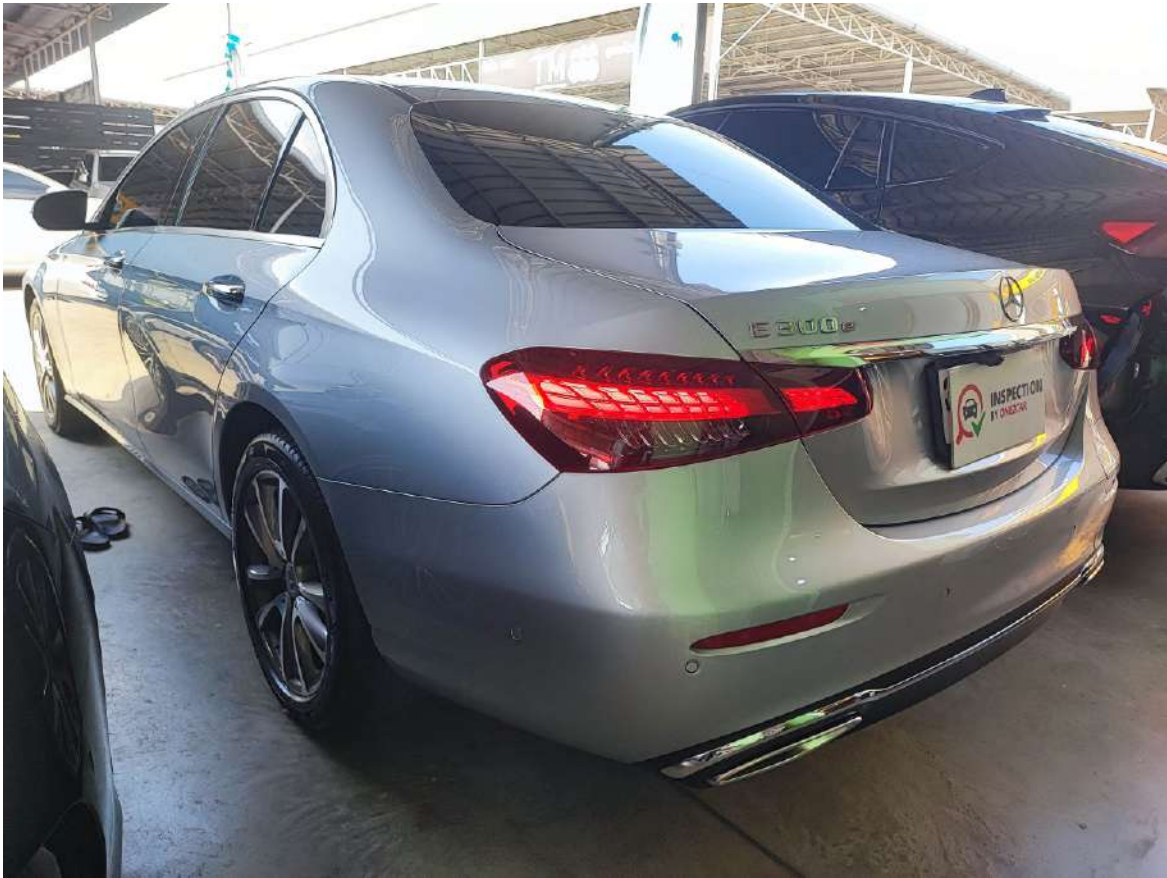
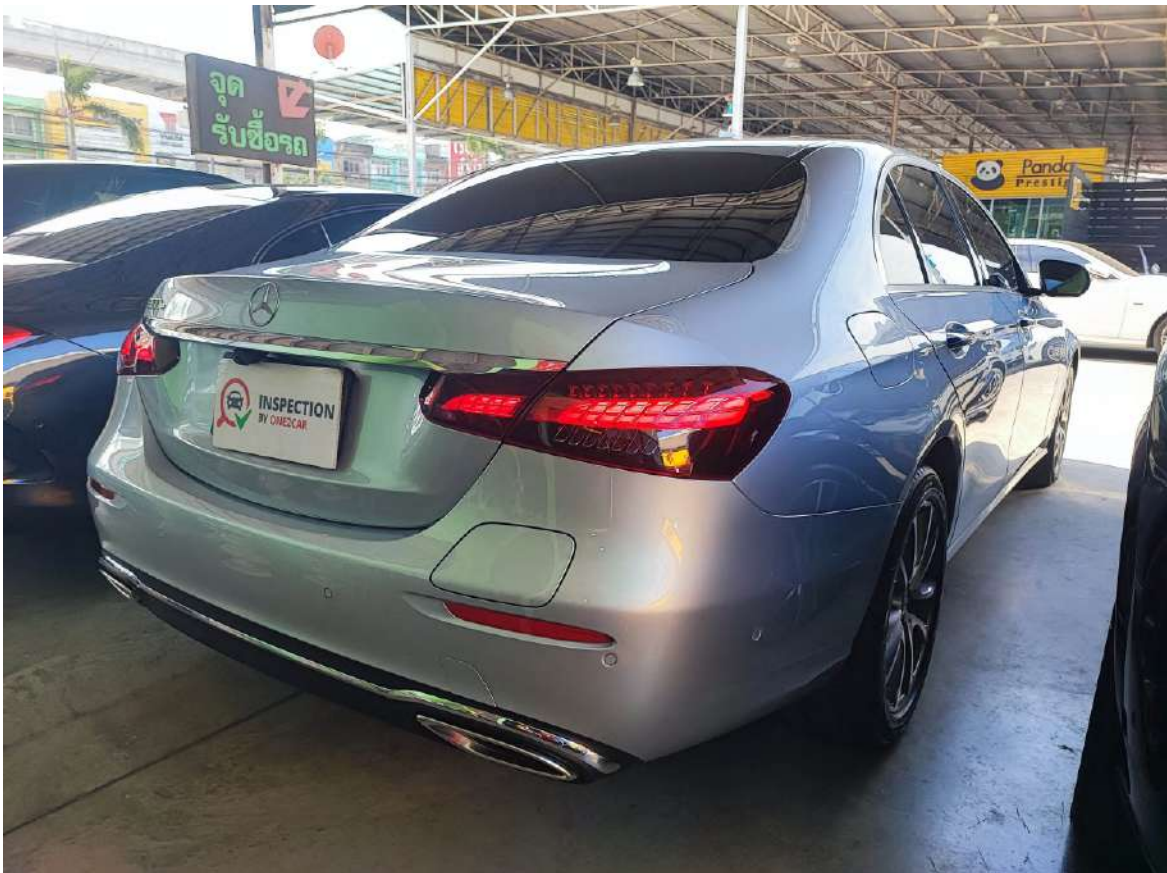
ภาพภายนอก

ประเมินสภาพรวม: ผ่าน
รายการที่รื้อการแก้ไข: ไม่พบรายการแก้ไข
ชิ้นส่วนประกอบตัวถังรถ

- ✓ แผ่นเพลทเลขตัวถังมองเห็นได้ชัดเจน
- ✓ ชิ้นส่วนประกอบตัวถังรถ ผ่านการวัดค่าความหนาของสีแล้ว
- ✓ สีรถตรงตามเสาเสาเอกสารจดทะเบียน

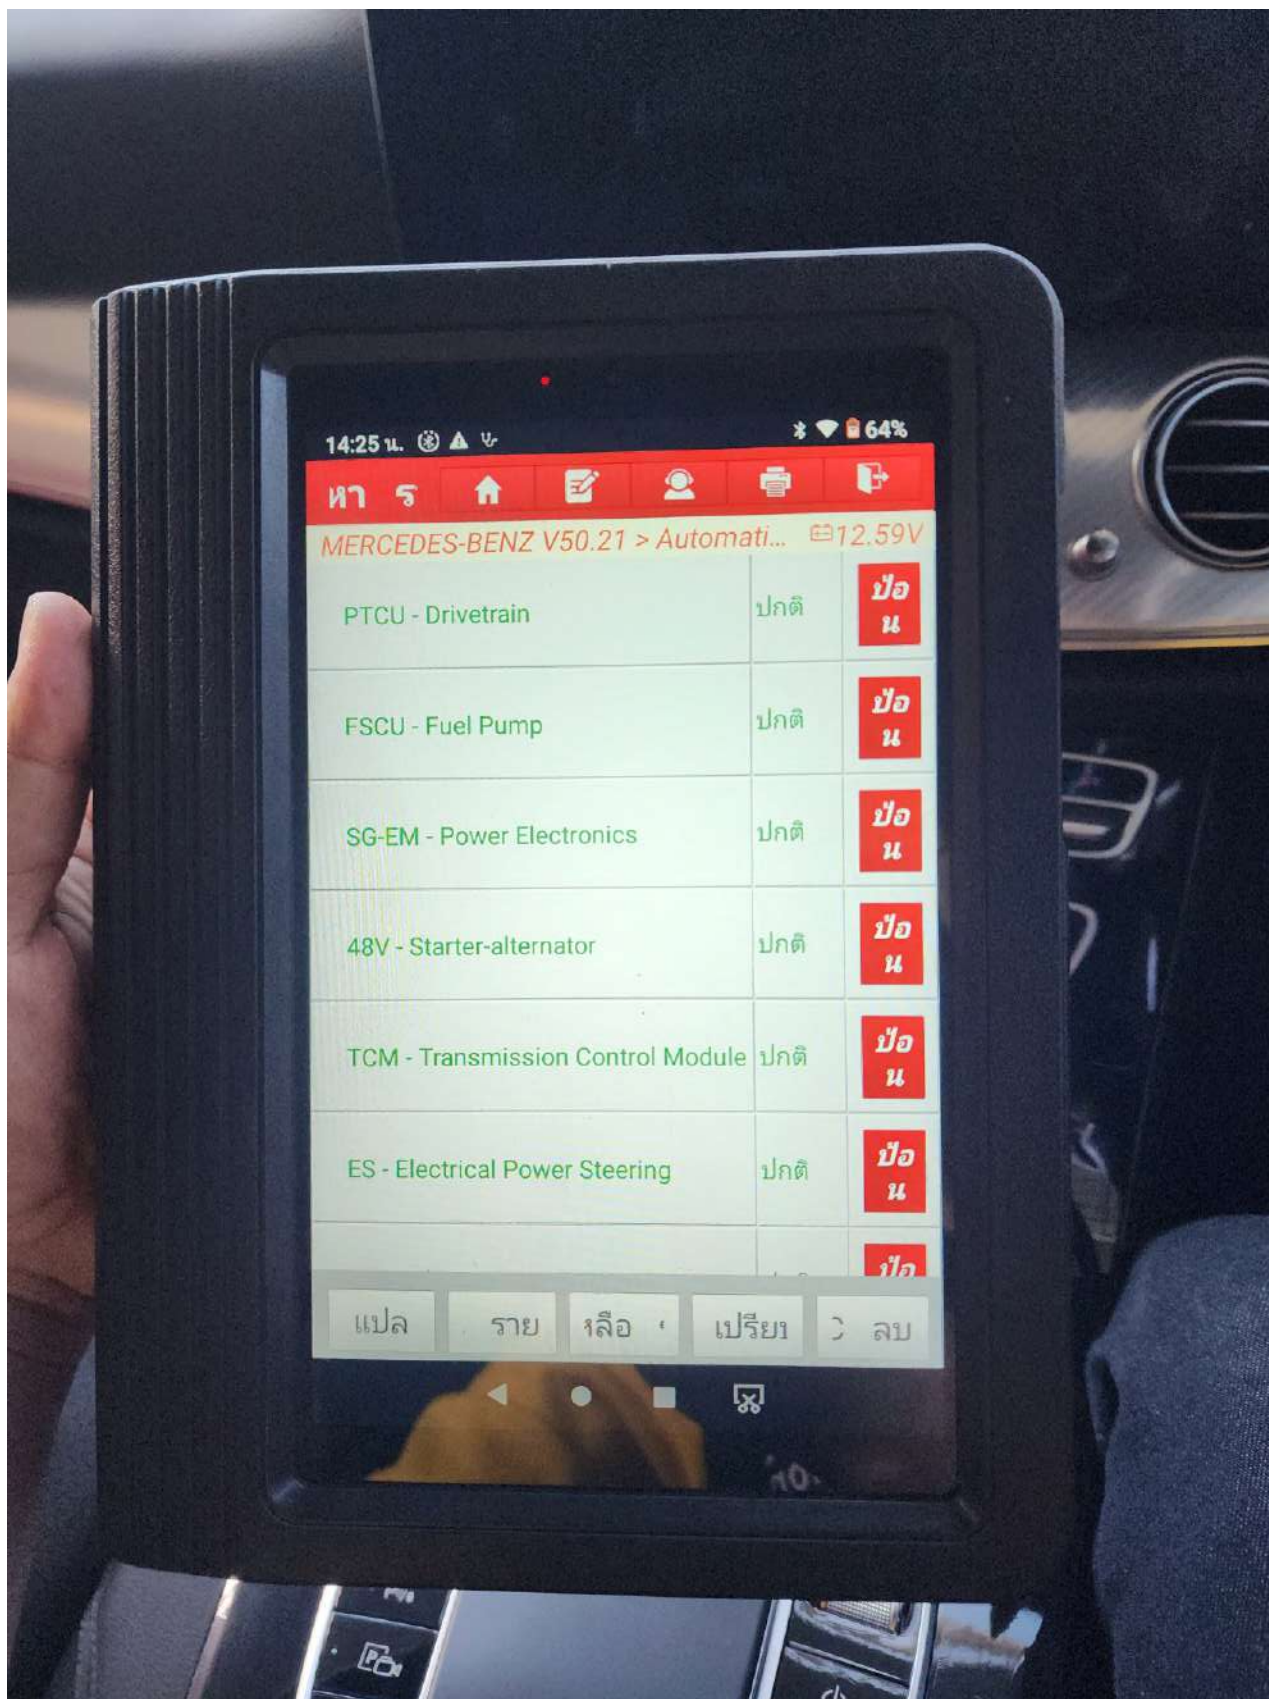
ภาพ OBD

รายการตรวจ 6 รายการ	สถานะ
1.1 ไม่เคยเกิดอุบัติเหตุรุนแรงจนทำให้โครงสร้างรถมีปัญหาความปลอดภัย No Evidence of Major or Hail Damage	ดี (Good)
1.2 ไม่มีการตัดต่อ ตัดแปลง คัชชี และ โครงสร้างรถ No chassis and cab structure modified	ดี (Good)
1.3 ไม่เคยประสบภัยจมน้ำ No Evidence of Flood	ดี (Good)
1.4 ไม่เคยประสบภัยอัคคีภัย No Evidence of Fire	ดี (Good)
1.5 ระบบการทำงานภายในรถยนต์ OBD II On-Board Diagnostics (OBD)	ดี (Good)
1.6 สภาพรถโดยรวม Overall Appearance	ดี (Good)
