I024/0021-11

Mazda CX-9 3.7 4WD

Feb 21, 2024

# Vehicle Inspection Report สรุปผลการตรวจสภาพรถ (Inspection Summary)

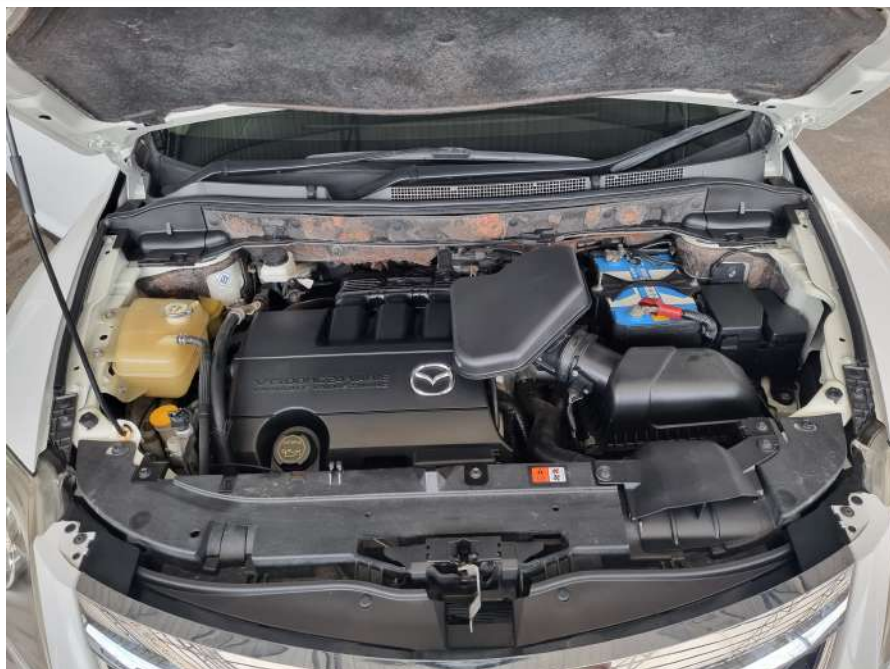
### ภาพห้องเครื่อง

### การทดสอบ แบตเตอรี่ Battery Test

Voltage	12.04	V
Rating	700	CCA
Current	512	CCA
Internal resistance	5.28	mΩ
State of Charge	24	%
State of Health	52	%
Status	CAUTION

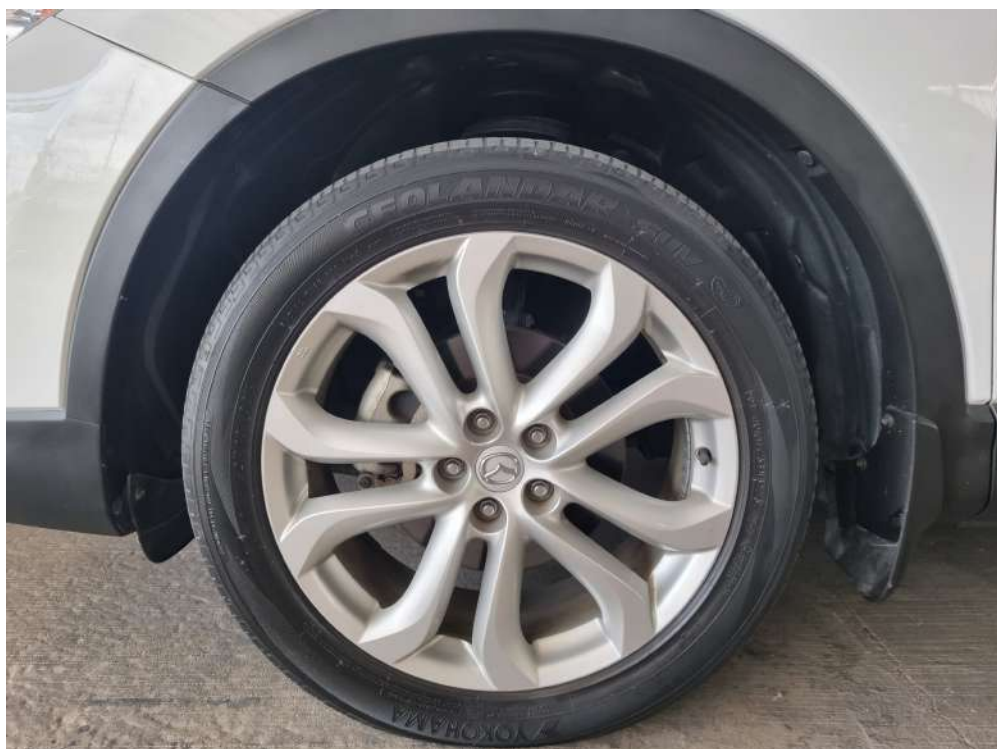
ขอบยาง ล้อ

5.1 สภาพยางรถยนต์, สัปดาห์/ปี ผลิต Tires Appearance, Year

พอใช้ (Fair)

51/16
